Le village de Deir el-Médineh : Reprise de l'étude archéologique [avec 11 planches].

LE VILLAGE DE DEIR EL-MÉDINEH

REPRISE DE L'ÉTUDE ARCHÉOLOGIQUE

Charles BONNET et Dominique VALBELLE

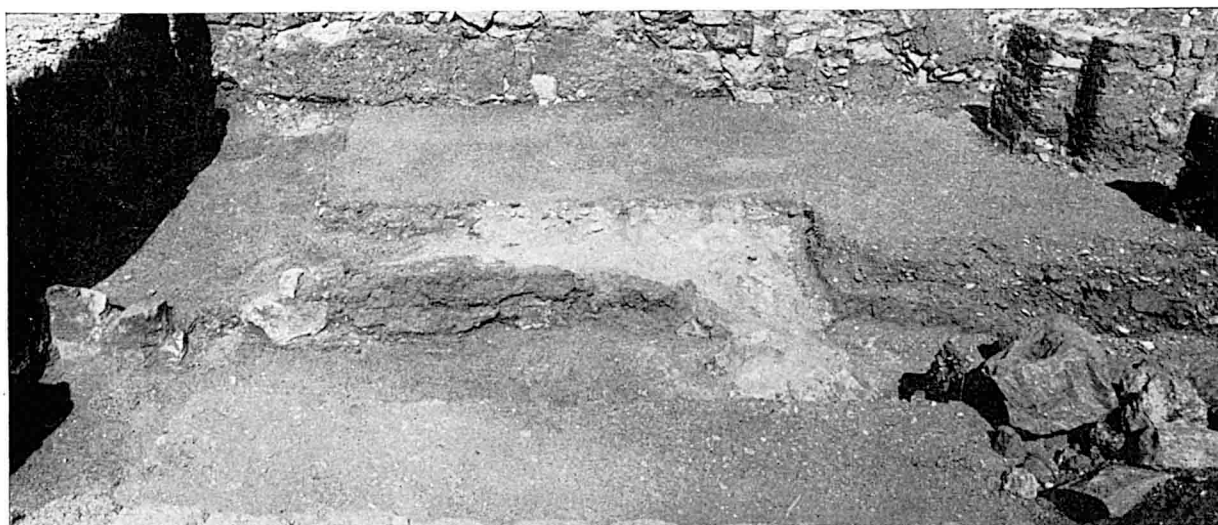
B. — Maison NO VI : vestiges d'un état antérieur au village de Thoutmosis I^{er}.
