BIFAO 75 (1975), p. 429-446

LE VILLAGE DE DEIR EL-MÉDINEH

REPRISE DE L'ÉTUDE ARCHÉOLOGIQUE

Charles BONNET et Dominique VALBELLE

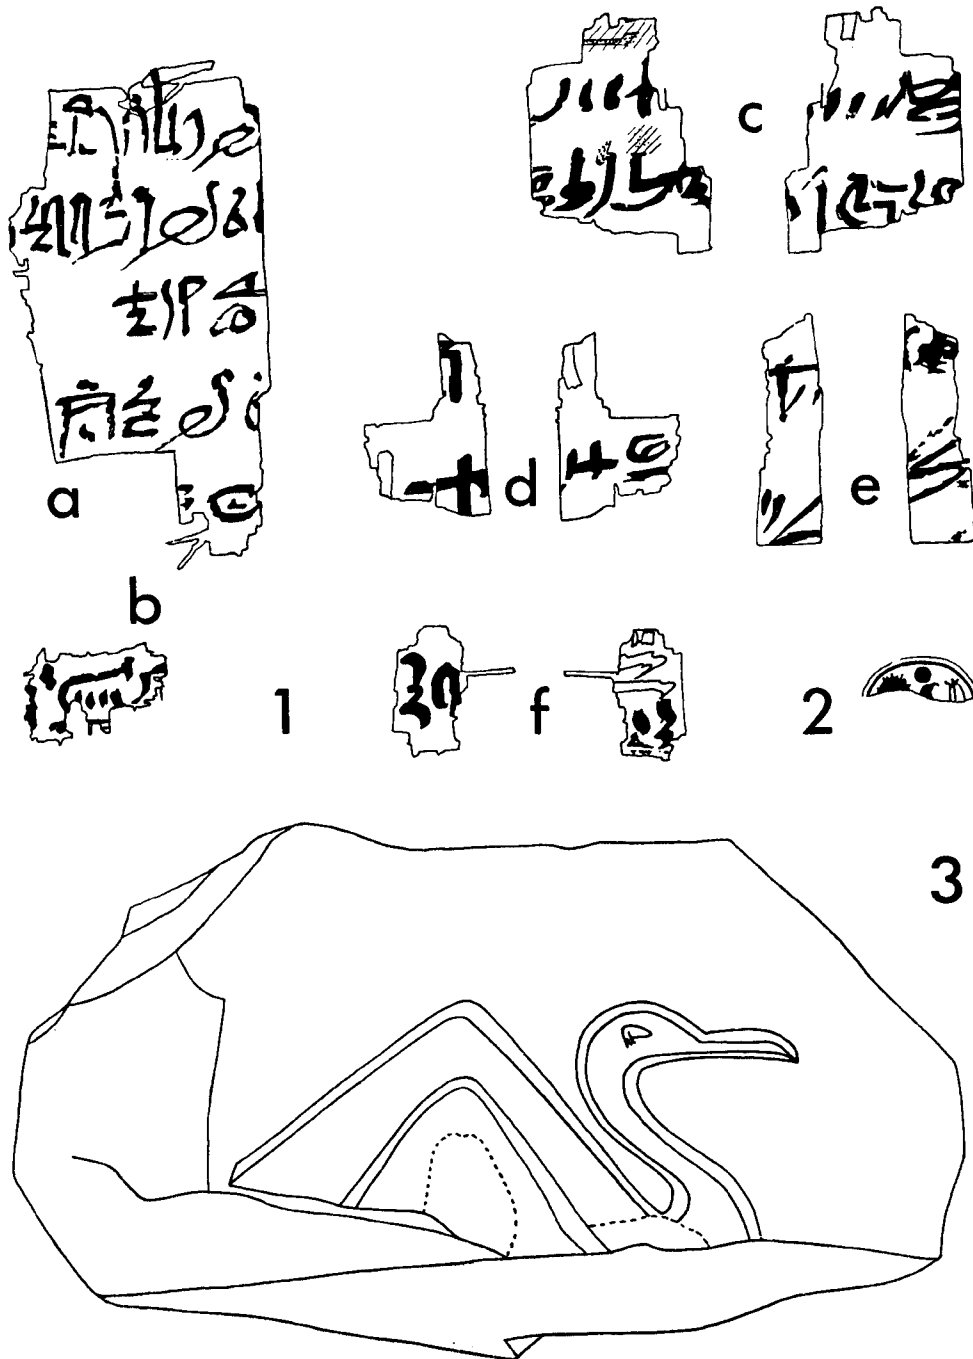
1. — Morceaux de papyrus découverts; a dans la maison C II (salle I); b, c, d, e et f dans la maison NO XXVII (salle III).
2. — Fragment de scarabée.
3. — Essai de sculpteur.

— plusieurs petits fragments de papyrus hiératiques (pl. LXXII, 1), dans les maisons NO XXVII (salle III) et C II (salle I);

- un essai de sculpteur portant la représentation d'un canard aux ailes repliées derrière le dos (pl. LXXII, 3), qui garde quelques traces de couleurs jaune et rouge, 12 cm. × 6 cm., dans la maison NO X (cuisine);

- un fragment de scarabée en faïence portant le cartouche de Ramsès IX ou XI, 1,5 cm. × 0,6 cm., dans la maison C II (sous la structure de pierre appuyée contre le mur nord de la salle I).
