# UN GRAND BAIN GRÉCO ROMAIN À KARANIS

FOUILLES DE L'UNIVERSITÉ DU CAIRE (1972-75) dirigées par Dr. S.A.A. El-NASSERY et G. WAGNER étude architecturale et relevés de G. CASTEL

## TABLE DES MATIÈRES DE L'ÉTUDE ARCHITECTURALE

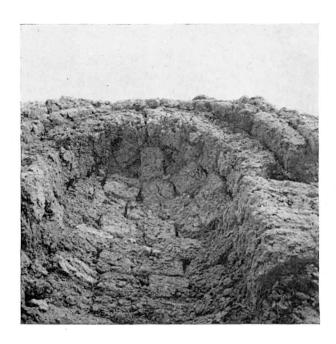
9. Salle I, mur sud, niche centrale, détail de la semi-coupole.

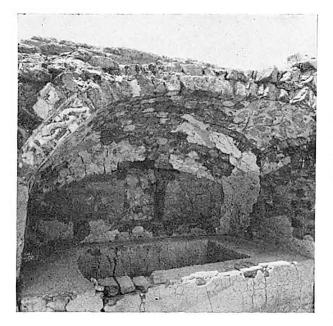
14. Frigidarium (II), bassin et semi-coupole.

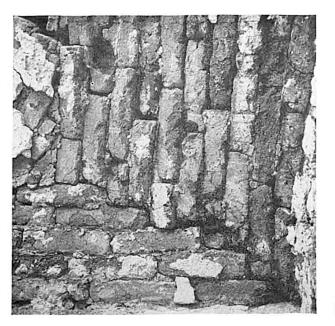
22. Tepidarium (III), coupole vue de dessous, détail de l'assemblage des briques.

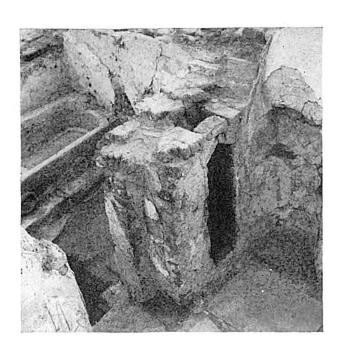
24. Laconicum (IV), angle nord-est, niche, gaine d'air chaud démunie de son briquetage et porte du caldarium.

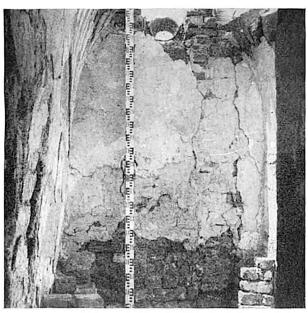
25. Laconicum (IV), mur ouest, supports de banquettes et cheminée de la gaine.

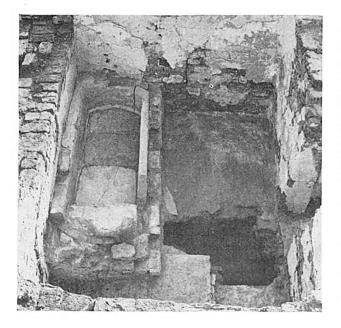
30. Caldarium (V), vue générale prise de l'ouest avec le bain et le conduit de vapeur.

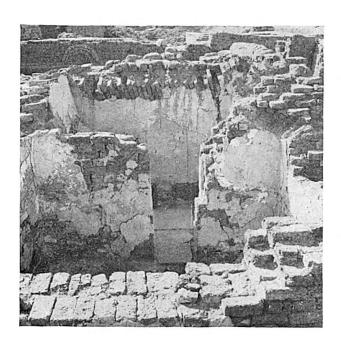
32. Caldarium (V), mur sud avec l'empreinte du triangle sphérique de la coupole.

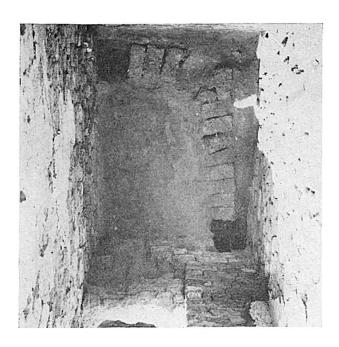
42. Annexe de la chaufferie (VIII) vue en plan avec la canalisation venant du tepidarium (III).

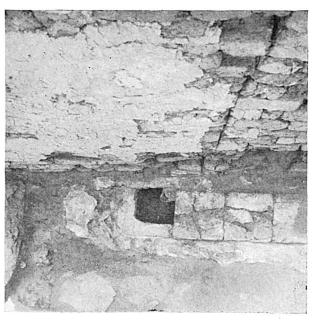
43. Corridor est, coude de la canalisation provenant du frigidarium (II).
