Douch - Rapport préliminaire de la campagne de fouilles 1976 [avec 8 planches et 3 dépliants].

DOUCH — RAPPORT PRÉLIMINAIRE DE LA CAMPAGNE DE FOUILLES 1976

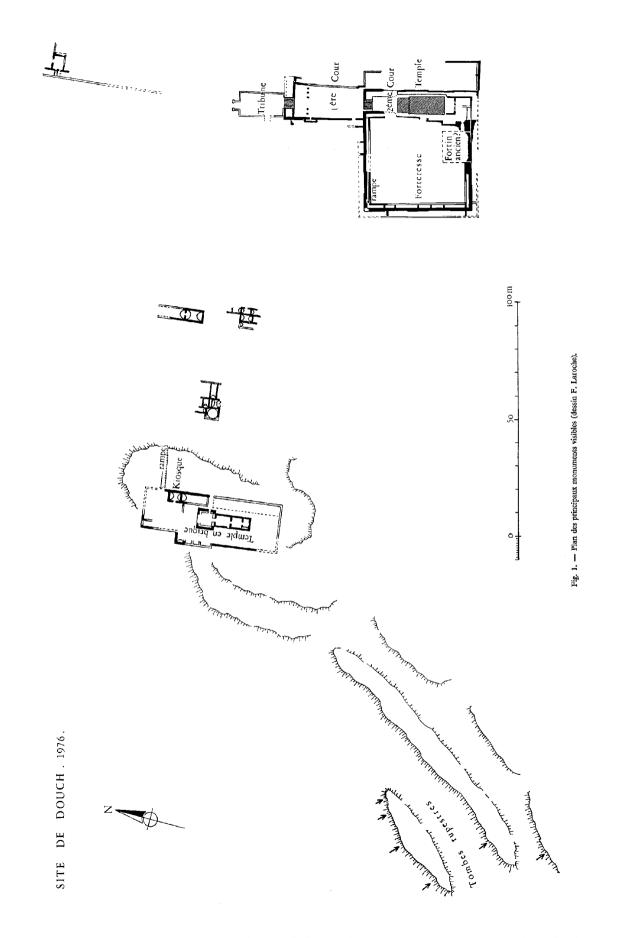
SITUATION DU SECTEUR FOUILLÉ PAR RAPPORT AUX MONUMENTS VOISINS (fig. 1)

Lorsque l'on découvre le site de Douch, on est frappé par la masse énorme de la colline où se dressent temples, ville et enceintes. Tout alentour des enceintes, les flancs de la colline sont couverts de tessons et de murs de brique sur une considérable distance. Les papyrus parlent des « gens d'hors les portes » (1), de sorte qu'on peut imaginer une ville largement étalée d'où auraient essaimé quelques petits villages. Depuis près de deux siècles, voyageurs, archéologues et géologues ont visité Douch à intervalles assez réguliers (2). Leurs témoignages sont inégaux, mais ils concernent principalement le temple en pierre, le temple de l'Ouest en brique et parfois la forteresse. Sur le temple en brique on se reportera à la description et au plan de Naumann (3) qui ne pourrait être sensiblement complété ou modifié qu'après dégagement. Non loin de cet édifice, F. Caillaud décrit : « le reste d'une voûte qui devoit être le sanctuaire d'un temple, également en brique; à l'intérieur sont d'assez belles peintures Coptes, dont les couleurs sont très-fraîches : on y voit un S. George, et un autre personnage armé d'une lance, dans l'action de tuer un serpent; un lion est à ses pieds, ainsi qu'une longue procession d'hommes tenant un cierge à la main, et qui sont tous vêtus d'une robe flottante, relevée en draperie et portée sur le bras. Je copiai sous cette voûte plusieurs inscriptions Grecques » (4). Il s'agit peut-être de la plus méridionale des deux pièces voûtées

- plan d'ensemble du site (F. Laroche, B. Maury et M. Zacharia): pour le plan que nous publions ici (fig. 1), nous avons relevé et reporté, à l'échelle 1/1000°, la position des principaux édifices, sans avoir fait de nivellement; ce plan sommaire devrait être complété par un véritable lever topographique du site et de ses abords;

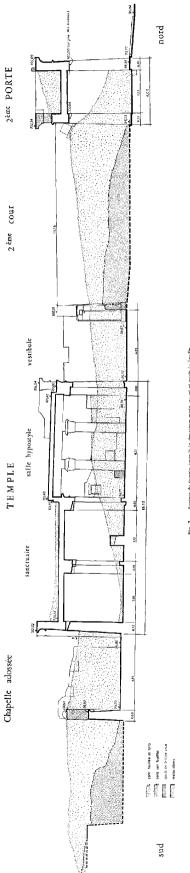
La coupe de la figure 2 montre l'ensablement du secteur du temple avant la fouille et l'état du dégagement à la fin de la campagne. En outre, le couloir Ouest qui n'est pas visible sur le dessin est encore profondément enterré. La comparaison de la gravure d'Hoskins et d'une photographie prise avant le

FOUILLE DU TEMPLE ET RÉSULTATS (fig. 2 et 3)

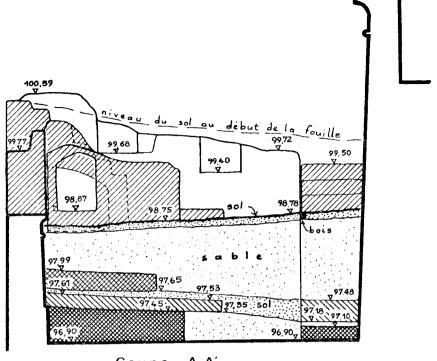
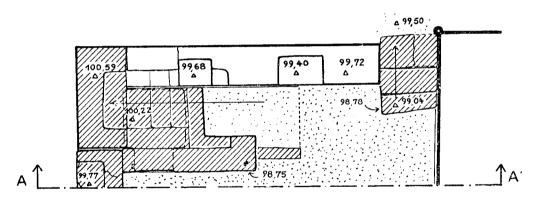
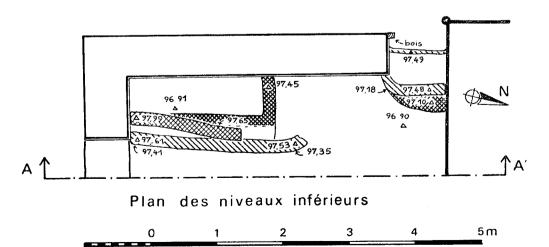
Fig. 4. — Secteur au sud du Temple.

Lors du dégagement de l'édifice (fig. 4), un sol d'argile a été observé à 3,25 m du dallage. Plus bas, on trouve à nouveau le sable. Reposant sur un niveau de fumier, un escalier était installé dans l'angle Sud-Ouest, au-dessus d'un cagibi voûté. L'enduit blanc des murs de la chapelle passait derrière cet escalier. Dans le mur Ouest, deux niches ont été creusées tardivement. Construit sur le niveau

Coupe AA'

Plan du niveau supérieur

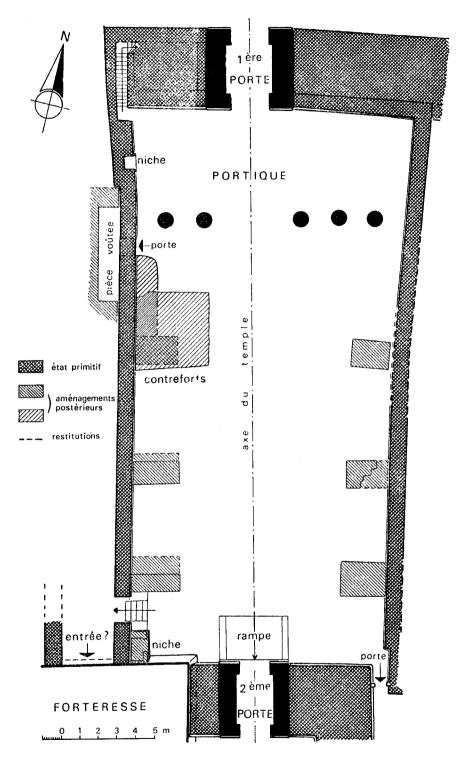
Fig. 5. — La première cour du temple.

LA PREMIÈRE COUR DU TEMPLE (fig. 5)

La grande cour du temple n'avait guère changé d'aspect depuis le voyage de Caillaud en juillet 1818 (3): le linteau de la porte de Trajan menace toujours de tomber, mais les éléments de corniche et d'entablement déjà à terre étaient restés dans la même position, dans le même état d'ensablement qu'alors. Il en va de même des tambours et chapiteaux de la colonnade répandus sur la pente Est de la colline en contrebas du temple (Pl. I, A). L'enceinte est très inégalement conservée. A l'Ouest où elle s'élève encore aux deux extrémités jusqu'à 7,37 m, l'éboulement tardif d'un pan de mur (4) intervenant après une longue période d'ensablement a inondé tout le secteur Nord-Ouest d'une énorme masse de briques tandis qu'ailleurs l'érosion s'exerçant visiblement depuis l'antiquité a ouvert une large brèche dans la muraille. Au Nord et au Sud, les portes monumentales ont préservé l'enceinte, sauf à l'angle Nord-Est particulièrement exposé aux vents de sable. A l'Est, un affaissement de terrain de 22 cm est sensible même dans le dallage : le bord

de la colline doit avoir été régularisé par un remblai insuffisamment stable. Cet affaissement est vraisemblablement responsable d'un écroulement très ancien du mur; érodé par la suite jusqu'au dallage au centre de la cour, il mesure quelques dizaines de centimètres vers les angles.

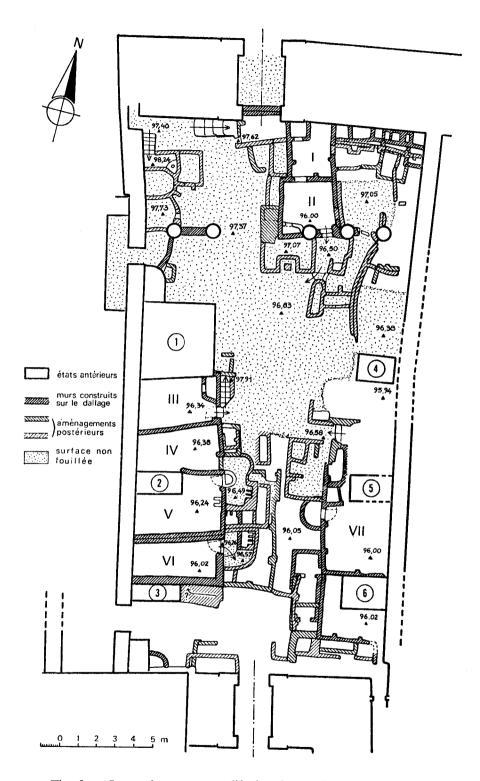
Fig. 6. — Les aménagements tardifs dans la première cour du temple.

L'OCCUPATION MILITAIRE DE LA PREMIÈRE COUR SOUS LE BAS-EMPIRE (fig. 6)

Dans le secteur Nord, une seule construction (I-II), élevée peu de temps après la désaffectation du temple, resta en usage jusqu'à l'abandon complet du site en subissant, comme on le verra, un certain nombre de transformations. Ses murs sont encore debout jusqu'à une hauteur maximum de 1,93 m. Il s'agit d'une habitation de deux pièces aménagées entre l'enceinte Nord et la colonnade, à l'Est de l'axe de la cour, directement sur le dallage. Le sol s'est progressivement exhaussé de près d'un mètre autour d'elle, tandis qu'à l'intérieur il ne mesure que quelques centimètres d'épaisseur.

(Pl. VII et fig. 6)

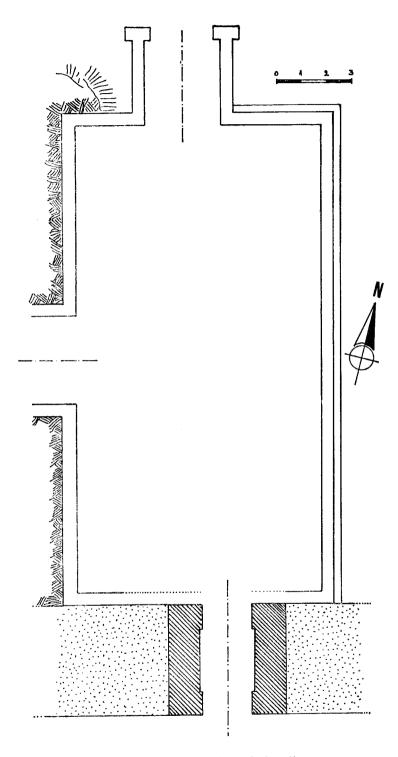
Fig. 7. — Plan schématique de la tribune.

La taille de plusieurs pierres, dont certaines sont encore en place, permet d'assurer que de part et d'autre de la première porte, le mur bas de la tribune prenait la forme d'un petit pylône, avec boudin d'angle et gorge. Par ailleurs, l'épais mur de brique qui sépare la première cour de la tribune portait un crépi

de plâtre blanc du côté de celle-ci; de larges fragments, riches en sable très siliceux, en ont été recueillis sur une couche de sable vierge qui avait commencé à recouvrir l'avant-cour; certains de ceux-ci étaient carbonisés. Ils le furent peutêtre au moment où un foyer fut installé devant la porte pour fondre des statues (au moins une en tout cas) comme le prouvent trois doigts de bronze trouvés parmi des briques rougies par le feu, sous l'amas des blocs de pierre provenant du mur qui entourait la tribune.

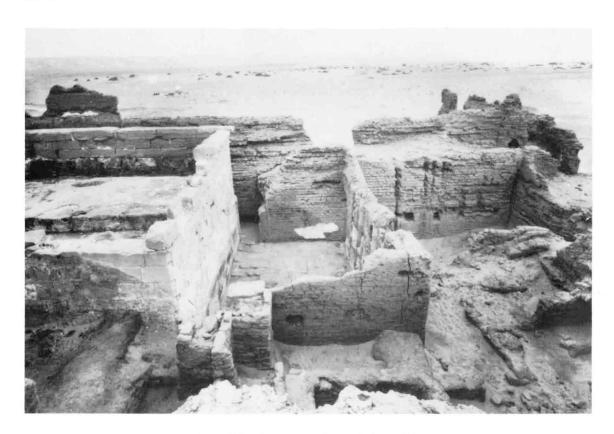
A. — L'arrière du temple après la fouille.

A l'arrière du temple, un assez large bâtiment de brique a été dégagé jusqu'au dallage de grès en majeure partie conservé (Pl. II, A). Il est constitué par deux murs perpendiculaires qui s'appuient, à l'Est, sur le mur d'enceinte et, au Nord, sur l'extrémité Ouest du fond du temple. Ce monument n'est pas décoré à l'extérieur, mais le mur Sud se présente, de l'intérieur, comme une façade avec ses deux colonnes séparées par des panneaux d'entrecolonnement entourés d'un boudin et surmontés d'une corniche en brique comme le reste (Pl. II, B). Une porte, vers le Sud, a été ménagée à l'extrémité Est de ce mur, tandis qu'au Nord, deux autres portes donnant sur les couloirs Est et Ouest assuraient une communication avec le temple. Les briques sont recouvertes d'un enduit de mouna et de trois couches successives d'enduit blanc. Sur la dernière couche, des dessins géométriques (octogones) sont visibles sur les panneaux. Les entrecolonnements ont été fermés ultérieurement par des briques recouvrant l'enduit. Le sommet des murs du bâtiment se situe à une assise du haut du temple. Au dos de celui-ci, les bas-reliefs portent encore des traces de dorure : nous avons retrouvé des points d'or sur l'œil d'Osiris du soubassement, sur une prairie, sur une ligne de séparation du texte de l'une des quatre grandes scènes ... L'ensemble semble avoir été doré; c'est peut-être la raison de l'existence de la chapelle, qui ne permettait l'accès qu'à ceux qu'on voulait bien laisser entrer.

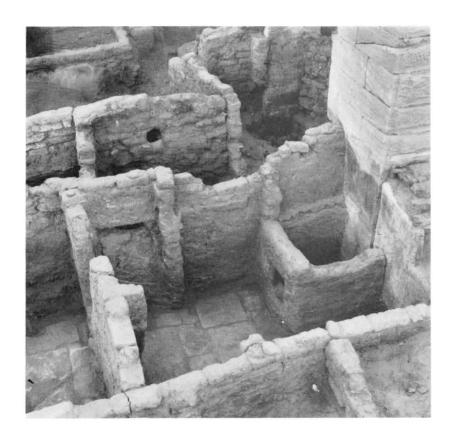
A. - Pièce I.

La première pièce (Pl. V, A) mesure 2,15 m sur 2,94 m. Elle s'appuie à la fois sur le montant Est de la grande porte et sur l'enceinte Nord qui le prolonge. Ses murs sont étayés par de petits contreforts intérieurs. Une porte, à l'Ouest, dotée d'un linteau en bois, et une fenêtre, à l'Est, ont été condamnées, tandis que la porte qui met les deux pièces en communication restait en usage. L'angle Nord-Ouest de la chambre est occupé par une armoire (Pl. V, B) sensiblement cubique (0,98 m sur 1,02 m sur 1,10 m) en briques, mouna et palmier et une petite niche

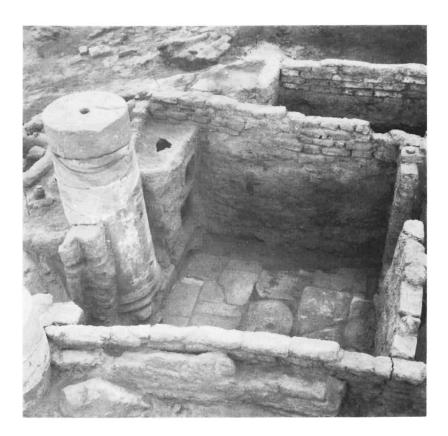
A. - Pièce II.

(0,45 m sur 0,37 m sur 0,51 m) était creusée dans le mur d'enceinte, près de l'angle Nord-Est. La seconde pièce (Pl. VI, A) a été construite en même temps que la première, comme en témoigne le mur Est commun aux deux. Sensiblement plus grande (2,69 m sur 2,75 m), elle prend place entre la chambre I et le portique, sa porte d'entrée étant installée entre deux colonnes. Un accès réservé immédiatement à l'Est de l'entrée a été tardivement bouché. Une armoire à deux étages en mouna (Pl. VI, B) est dressée dans son angle Nord-Ouest (1,11 m sur 0,54 m sur 1,52 m). La couverture de l'ensemble devait être constituée de nattes dont de nombreux fragments ont été retrouvés (1). Le contenu de ces deux pièces était assez riche : une abondante poterie de bonne qualité renfermant notamment de grands vases décorés et un grand plat peint d'un lièvre, un oiseau et un poisson, un silo conique en terre crue, un coffret en bois sculpté, une cloche en bronze, de nombreuses monnaies et quelques ostraca grecs. Si l'on n'a pas retrouvé de vestige de l'encadrement de bois du battant de la porte extérieure comme dans la maison V (Pl. IV, B), les empreintes laissées sur les montants sont sans équivoque.
