Douch - Rapport préliminaire de la campagne de fouilles 1976 [avec 8 planches et 3 dépliants].

DOUCH — RAPPORT PRÉLIMINAIRE DE LA CAMPAGNE DE FOUILLES 1976

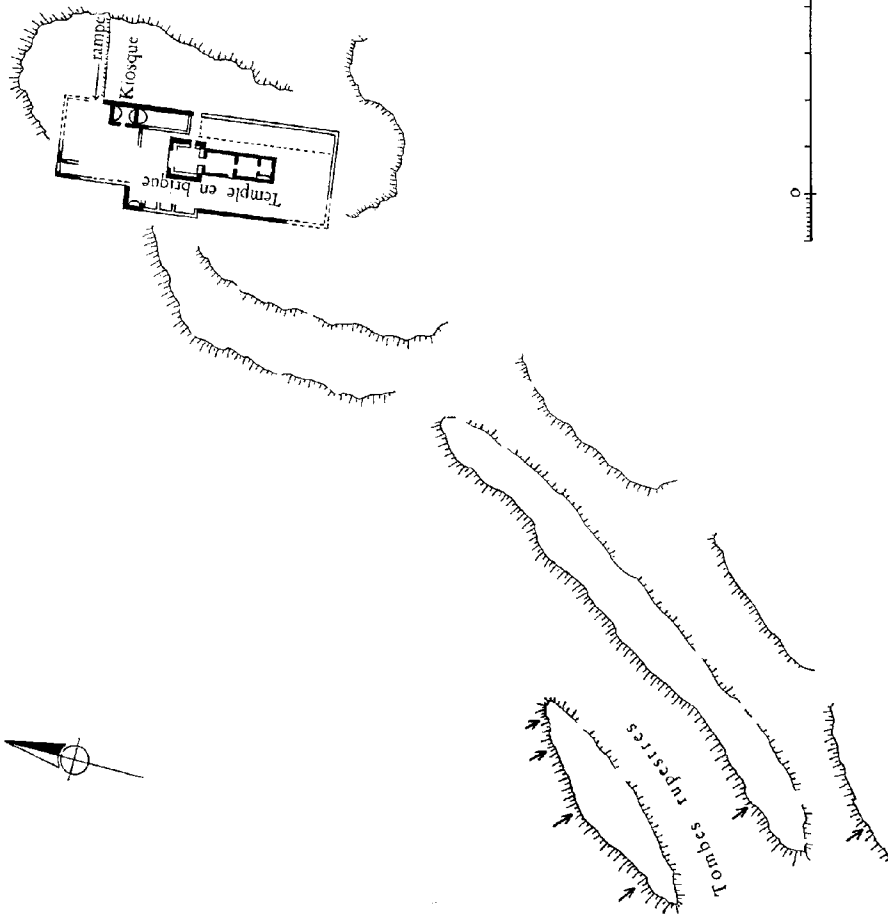
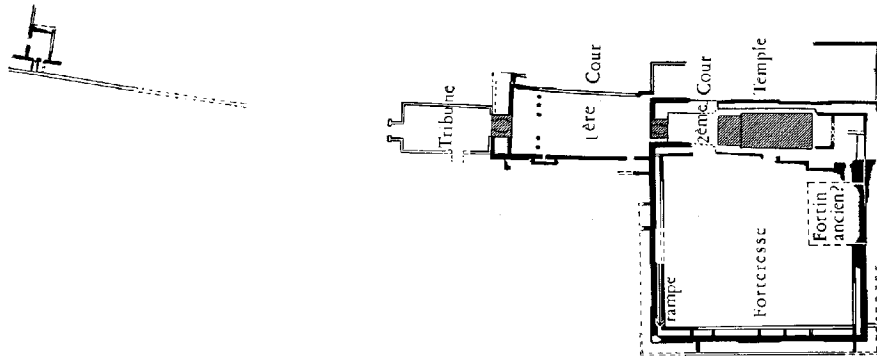
Fig. 1. — Plan des principaux monuments visibles (dessin F. Laroche).

— *plan d'ensemble du site* (F. Laroche, B. Maury et M. Zacharia) : pour le plan que nous publions ici (fig. 1), nous avons relevé et reporté, à l'échelle 1/1000^e, la position des principaux édifices, sans avoir fait de nivellement; ce plan sommaire devrait être complété par un véritable lever topographique du site et de ses abords;

SITUATION DU SECTEUR FOUILLÉ PAR RAPPORT AUX MONUMENTS VOISINS (fig. 1)

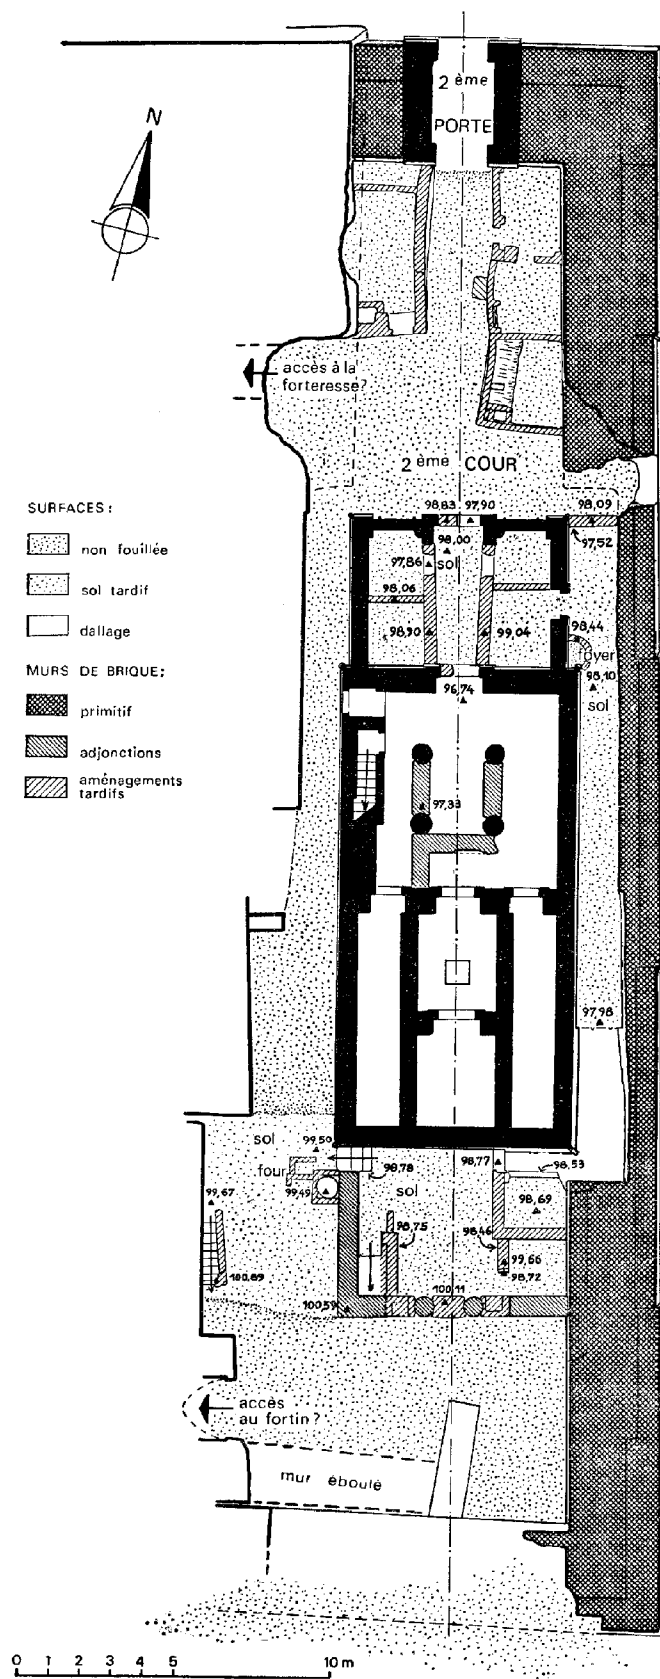
Fig. 3. — Plan du secteur du temple jusqu'à la deuxième porte.

La coupe de la figure 2 montre l'ensablement du secteur du temple avant la fouille et l'état du dégagement à la fin de la campagne. En outre, le couloir Ouest qui n'est pas visible sur le dessin est encore profondément enterré. La comparaison de la gravure d'Hoskins et d'une photographie prise avant le

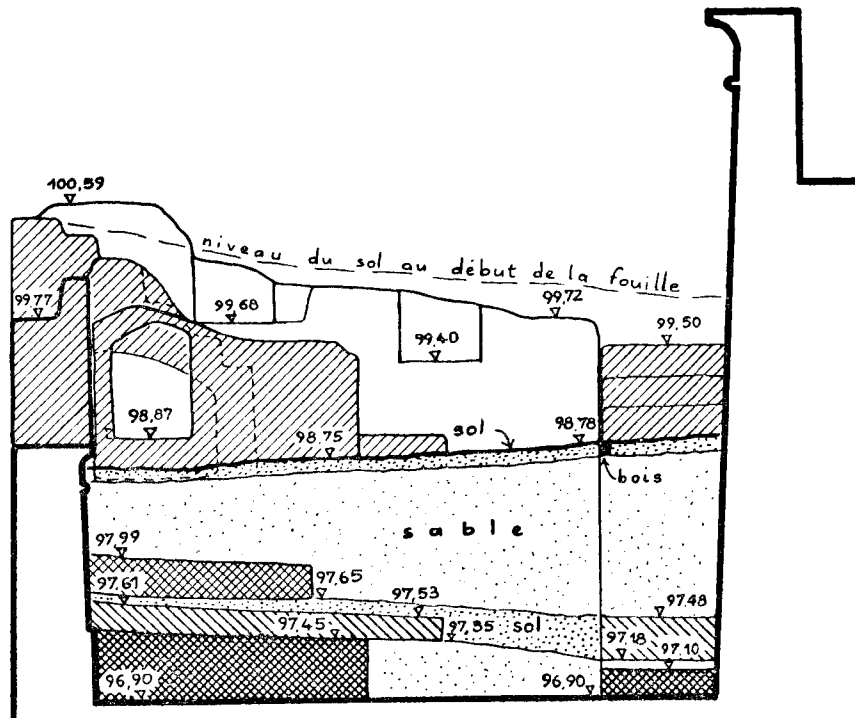
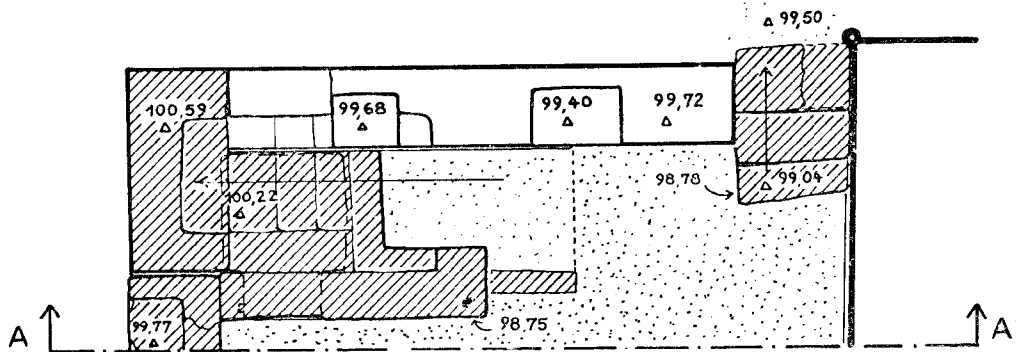
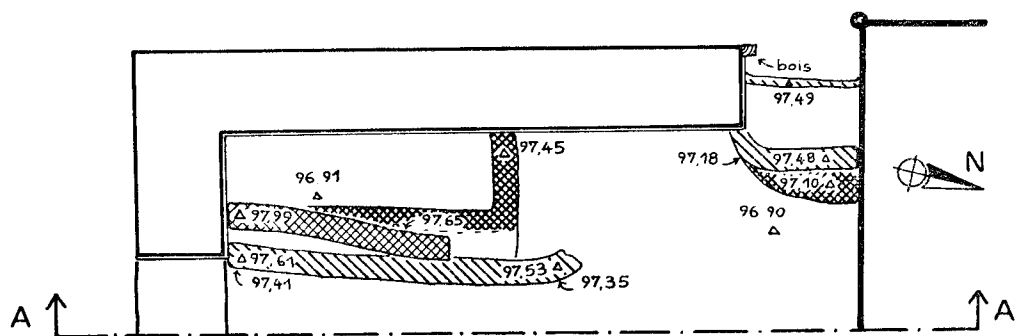
Fig. 4. — Secteur au sud du Temple.

Lors du dégagement de l'édifice (fig. 4), un sol d'argile a été observé à 3,25 m du dallage. Plus bas, on trouve à nouveau le sable. Reposant sur un niveau de fumier, un escalier était installé dans l'angle Sud-Ouest, au-dessus d'un cagibi voûté. L'enduit blanc des murs de la chapelle passait derrière cet escalier. Dans le mur Ouest, deux niches ont été creusées tardivement. Construit sur le niveau

Coupe AA'

Plan du niveau supérieur

Plan des niveaux inférieurs

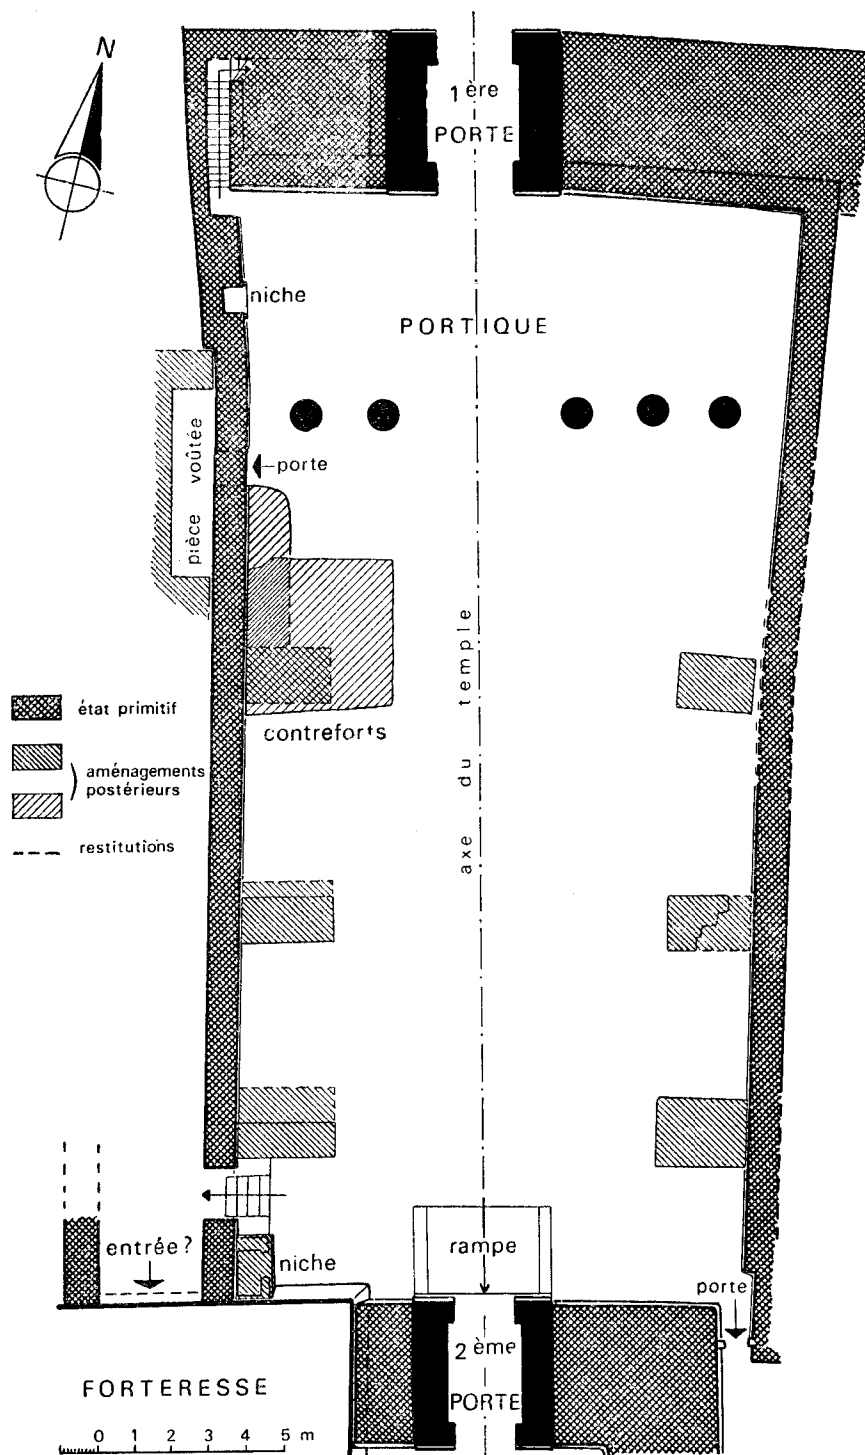
Fig. 5. — La première cour du temple.

La grande cour du temple n'avait guère changé d'aspect depuis le voyage de Caillaud en juillet 1818 ⁽³⁾ : le linteau de la porte de Trajan menace toujours de tomber, mais les éléments de corniche et d'entablement déjà à terre étaient restés dans la même position, dans le même état d'ensablement qu'alors. Il en va de même des tambours et chapiteaux de la colonnade répandus sur la pente Est de la colline en contrebas du temple (Pl. I, A). L'enceinte est très inégalement conservée. A l'Ouest où elle s'élève encore aux deux extrémités jusqu'à 7,37 m, l'éboulement tardif d'un pan de mur ⁽⁴⁾ intervenant après une longue période d'ensablement a inondé tout le secteur Nord-Ouest d'une énorme masse de briques tandis qu'ailleurs l'érosion s'exerçant visiblement depuis l'antiquité a ouvert une large brèche dans la muraille. Au Nord et au Sud, les portes monumentales ont préservé l'enceinte, sauf à l'angle Nord-Est particulièrement exposé aux vents de sable. A l'Est, un affaissement de terrain de 22 cm est sensible même dans le dallage : le bord

de la colline doit avoir été régularisé par un remblai insuffisamment stable. Cet affaissement est vraisemblablement responsable d'un écroulement très ancien du mur; érodé par la suite jusqu'au dallage au centre de la cour, il mesure quelques dizaines de centimètres vers les angles.

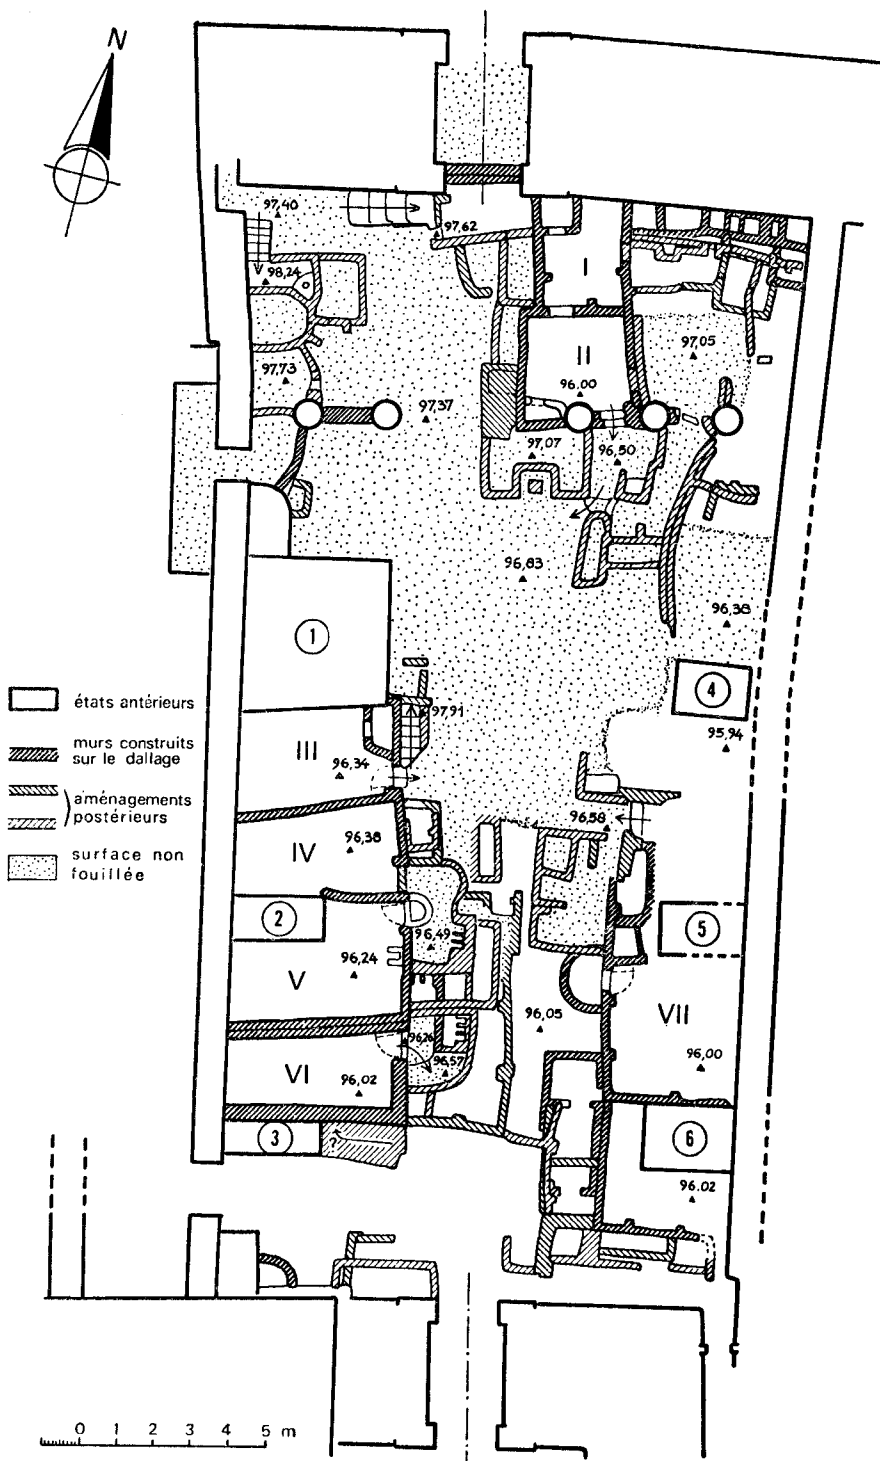
Fig. 6. — Les aménagements tardifs dans la première cour du temple.

Si le niveau du dallage n'a pas encore été atteint sur toute la surface de la cour (Pl. VII et fig. 6), il est néanmoins déjà possible d'imaginer à peu près son état primitif et d'isoler quelques aménagements secondaires liés à la vocation religieuse du temple. La cour affecte la forme générale d'un rectangle de 17 m sur 28 m environ, mais son axe longitudinal défini par l'alignement des deux portes monumentales au Nord et au Sud est nettement déporté vers l'Ouest. Le temple étant, comme on l'a vu, niché dans l'emplacement laissé par la forteresse à l'extrémité Est de la colline, la première cour fut ajoutée sous Trajan en avant du temple selon le même axe mais en s'étendant sur toute la surface disponible vraisemblablement aménagée en terrasse. L'enceinte édifiée en brique crue selon le même principe que celui du temple⁽¹⁾ était également revêtue, sur la totalité de la surface intérieure, d'un enduit blanc. Elle présente à la base une largeur de 4,30 m au niveau de la porte Nord et de 3,90 m au niveau de la porte Sud. A l'Est et à l'Ouest, sa structure reste à étudier, les dégagements ayant été limités, cette saison, à l'intérieur de la cour.

Dans le secteur Nord, une seule construction (I-II), élevée peu de temps après la désaffectation du temple, resta en usage jusqu'à l'abandon complet du site en subissant, comme on le verra, un certain nombre de transformations. Ses murs sont encore debout jusqu'à une hauteur maximum de 1,93 m. Il s'agit d'une habitation de deux pièces aménagées entre l'enceinte Nord et la colonnade, à l'Est de l'axe de la cour, directement sur le dallage. Le sol s'est progressivement exhaussé de près d'un mètre autour d'elle, tandis qu'à l'intérieur il ne mesure que quelques centimètres d'épaisseur.

(Pl. VII et fig. 6)

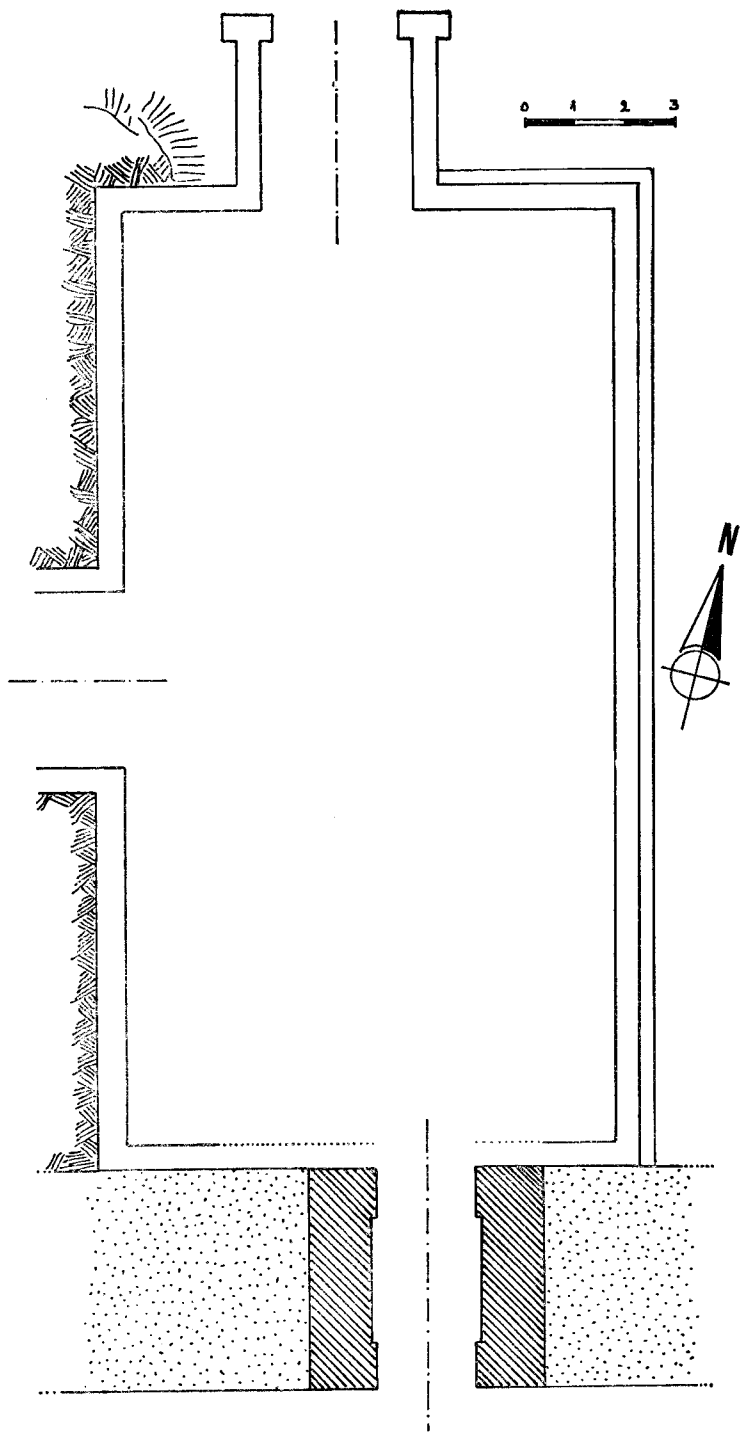
Fig. 7. — Plan schématique de la tribune.

La taille de plusieurs pierres, dont certaines sont encore en place, permet d'assurer que de part et d'autre de la première porte, le mur bas de la tribune prenait la forme d'un petit pylône, avec boudin d'angle et gorge. Par ailleurs, l'épais mur de brique qui sépare la première cour de la tribune portait un crépi

de plâtre blanc du côté de celle-ci; de larges fragments, riches en sable très siliceux, en ont été recueillis sur une couche de sable vierge qui avait commencé à recouvrir l'avant-cour; certains de ceux-ci étaient carbonisés. Ils le furent peut-être au moment où un foyer fut installé devant la porte pour fondre des statues (au moins une en tout cas) comme le prouvent trois doigts de bronze trouvés parmi des briques rougies par le feu, sous l'amas des blocs de pierre provenant du mur qui entourait la tribune.

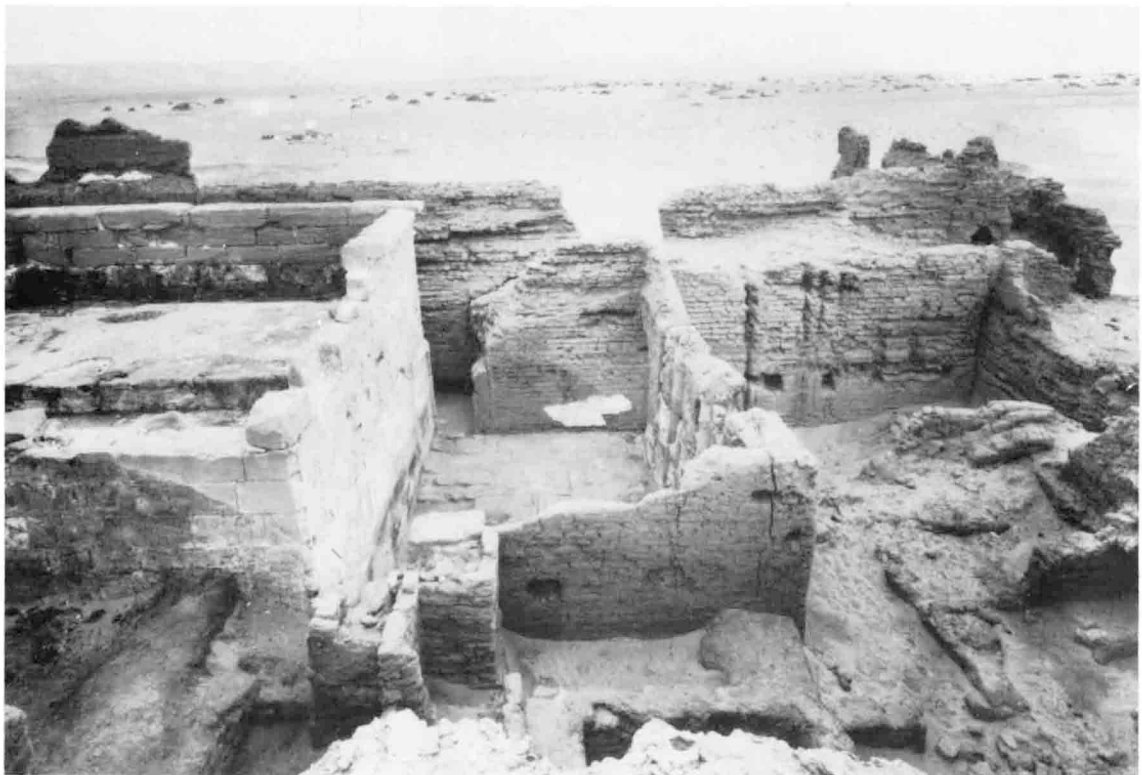
A l'arrière du temple, un assez large bâtiment de brique a été dégagé jusqu'au dallage de grès en majeure partie conservé (Pl. II, A). Il est constitué par deux murs perpendiculaires qui s'appuient, à l'Est, sur le mur d'enceinte et, au Nord, sur l'extrémité Ouest du fond du temple. Ce monument n'est pas décoré à l'extérieur, mais le mur Sud se présente, de l'intérieur, comme une façade avec ses deux colonnes séparées par des panneaux d'entrecolonnement entourés d'un boudin et surmontés d'une corniche en brique comme le reste (Pl. II, B). Une porte, vers le Sud, a été ménagée à l'extrémité Est de ce mur, tandis qu'au Nord, deux autres portes donnant sur les couloirs Est et Ouest assuraient une communication avec le temple. Les briques sont recouvertes d'un enduit de mouna et de trois couches successives d'enduit blanc. Sur la dernière couche, des dessins géométriques (octogones) sont visibles sur les panneaux. Les entrecolonnements ont été fermés ultérieurement par des briques recouvrant l'enduit. Le sommet des murs du bâtiment se situe à une assise du haut du temple. Au dos de celui-ci, les bas-reliefs portent encore des traces de dorure : nous avons retrouvé des points d'or sur l'œil d'Osiris du soubassement, sur une prairie, sur une ligne de séparation du texte de l'une des quatre grandes scènes ... L'ensemble semble avoir été doré; c'est peut-être la raison de l'existence de la chapelle, qui ne permettait l'accès qu'à ceux qu'on voulait bien laisser entrer.

A. — L'arrière du temple après la fouille.

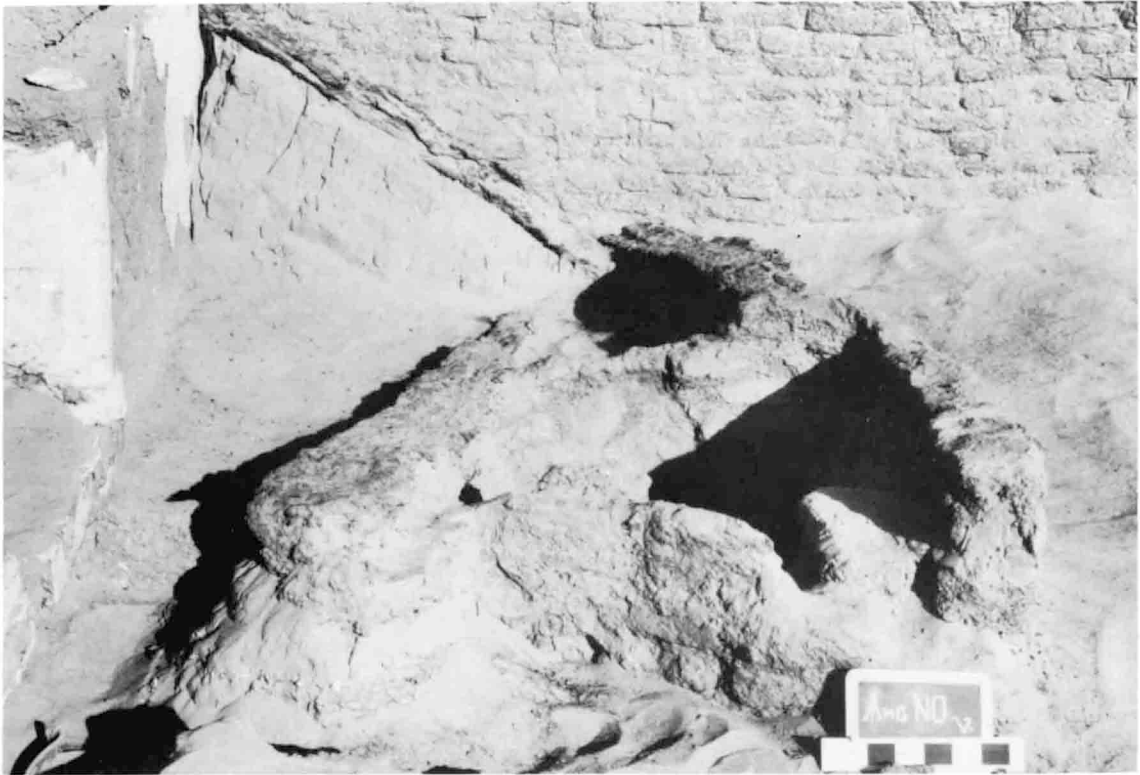
de poutres sont visibles sur les blocs de corniche de la porte et un groupe de poutres et de planches en bois éboulées a été retrouvé dans le sable qui avait envahi l'angle Nord-Ouest de la cour (Pl. IV, A). L'hypothèse d'une couverture en bois de ce portique est donc raisonnable. La position des colonnes dans la cour est néanmoins surprenante. L'interprétation globale de ce secteur ne pourra être proposée qu'à la fin de la fouille mais les dégagements sont suffisamment avancés à divers endroits de la cour pour que l'on puisse, dès maintenant, être certain que le dallage ne porte aucune trace de colonne plus au Sud. En revanche, il est permis de se demander si les six contreforts de brique espacés régulièrement ⁽¹⁾, qui devaient soutenir les murs d'enceinte Est et Ouest ne supportaient pas en même temps une couverture légère.

A. — Poutres tombées dans l'angle Nord-Ouest de la première cour.

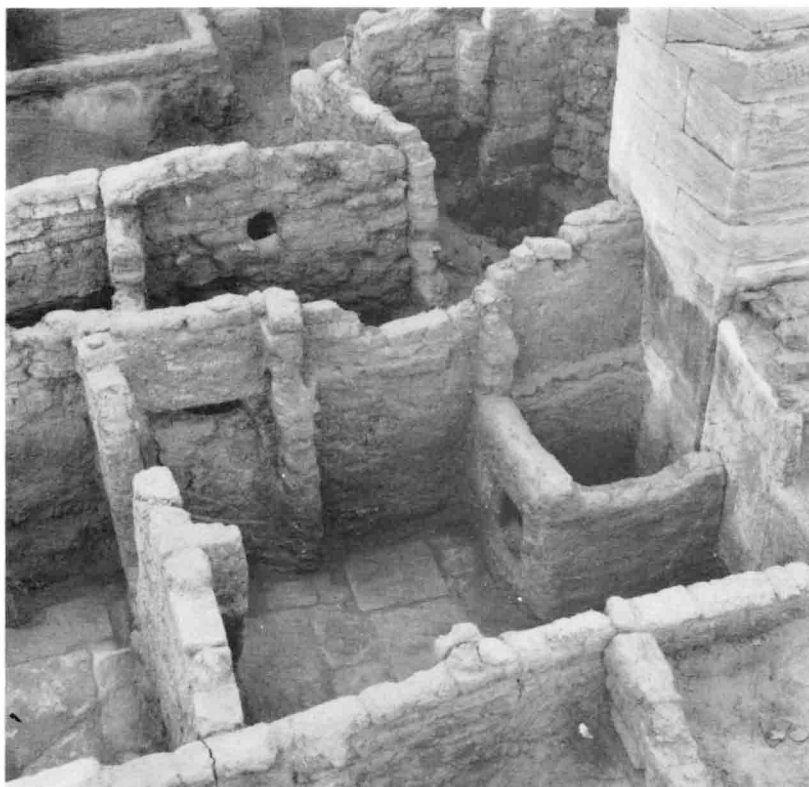
La première pièce (Pl. V, A) mesure 2,15 m sur 2,94 m. Elle s'appuie à la fois sur le montant Est de la grande porte et sur l'enceinte Nord qui le prolonge. Ses murs sont étayés par de petits contreforts intérieurs. Une porte, à l'Ouest, dotée d'un linteau en bois, et une fenêtre, à l'Est, ont été condamnées, tandis que la porte qui met les deux pièces en communication restait en usage. L'angle Nord-Ouest de la chambre est occupé par une armoire (Pl. V, B) sensiblement cubique (0,98 m sur 1,02 m sur 1,10 m) en briques, mouna et palmier et une petite niche

A. — Pièce I.

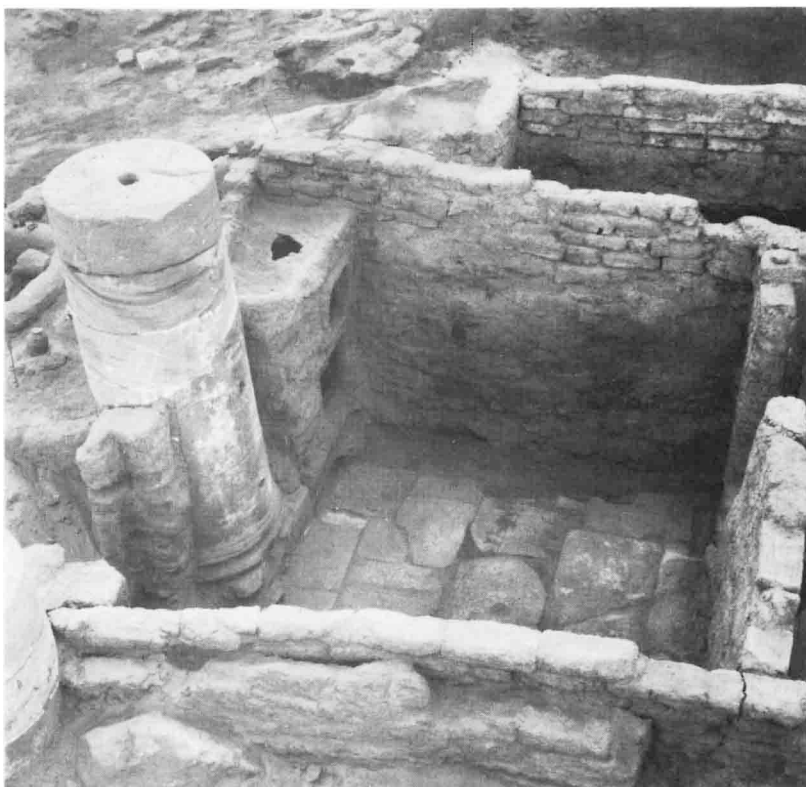
(0,45 m sur 0,37 m sur 0,51 m) était creusée dans le mur d'enceinte, près de l'angle Nord-Est. La seconde pièce (Pl. VI, A) a été construite en même temps que la première, comme en témoigne le mur Est commun aux deux. Sensiblement plus grande (2,69 m sur 2,75 m), elle prend place entre la chambre I et le portique, sa porte d'entrée étant installée entre deux colonnes. Un accès réservé immédiatement à l'Est de l'entrée a été tardivement bouché. Une armoire à deux étages en mouna (Pl. VI, B) est dressée dans son angle Nord-Ouest (1,11 m sur 0,54 m sur 1,52 m). La couverture de l'ensemble devait être constituée de nattes dont de nombreux fragments ont été retrouvés⁽¹⁾. Le contenu de ces deux pièces était assez riche : une abondante poterie de bonne qualité renfermant notamment de grands vases décorés et un grand plat peint d'un lièvre, un oiseau et un poisson, un silo conique en terre crue, un coffret en bois sculpté, une cloche en bronze, de nombreuses monnaies et quelques ostraca grecs. Si l'on n'a pas retrouvé de vestige de l'encadrement de bois du battant de la porte extérieure comme dans la maison V (Pl. IV, B), les empreintes laissées sur les montants sont sans équivoque.

A. — Pièce II.
