BIFAO 78 (1978), p. 1-33

Douch - Rapport préliminaire de la campagne de fouilles 1976 [avec 8 planches et 3 dépliants].

DOUCH — RAPPORT PRÉLIMINAIRE
DE LA CAMPAGNE DE FOUILLES 1976

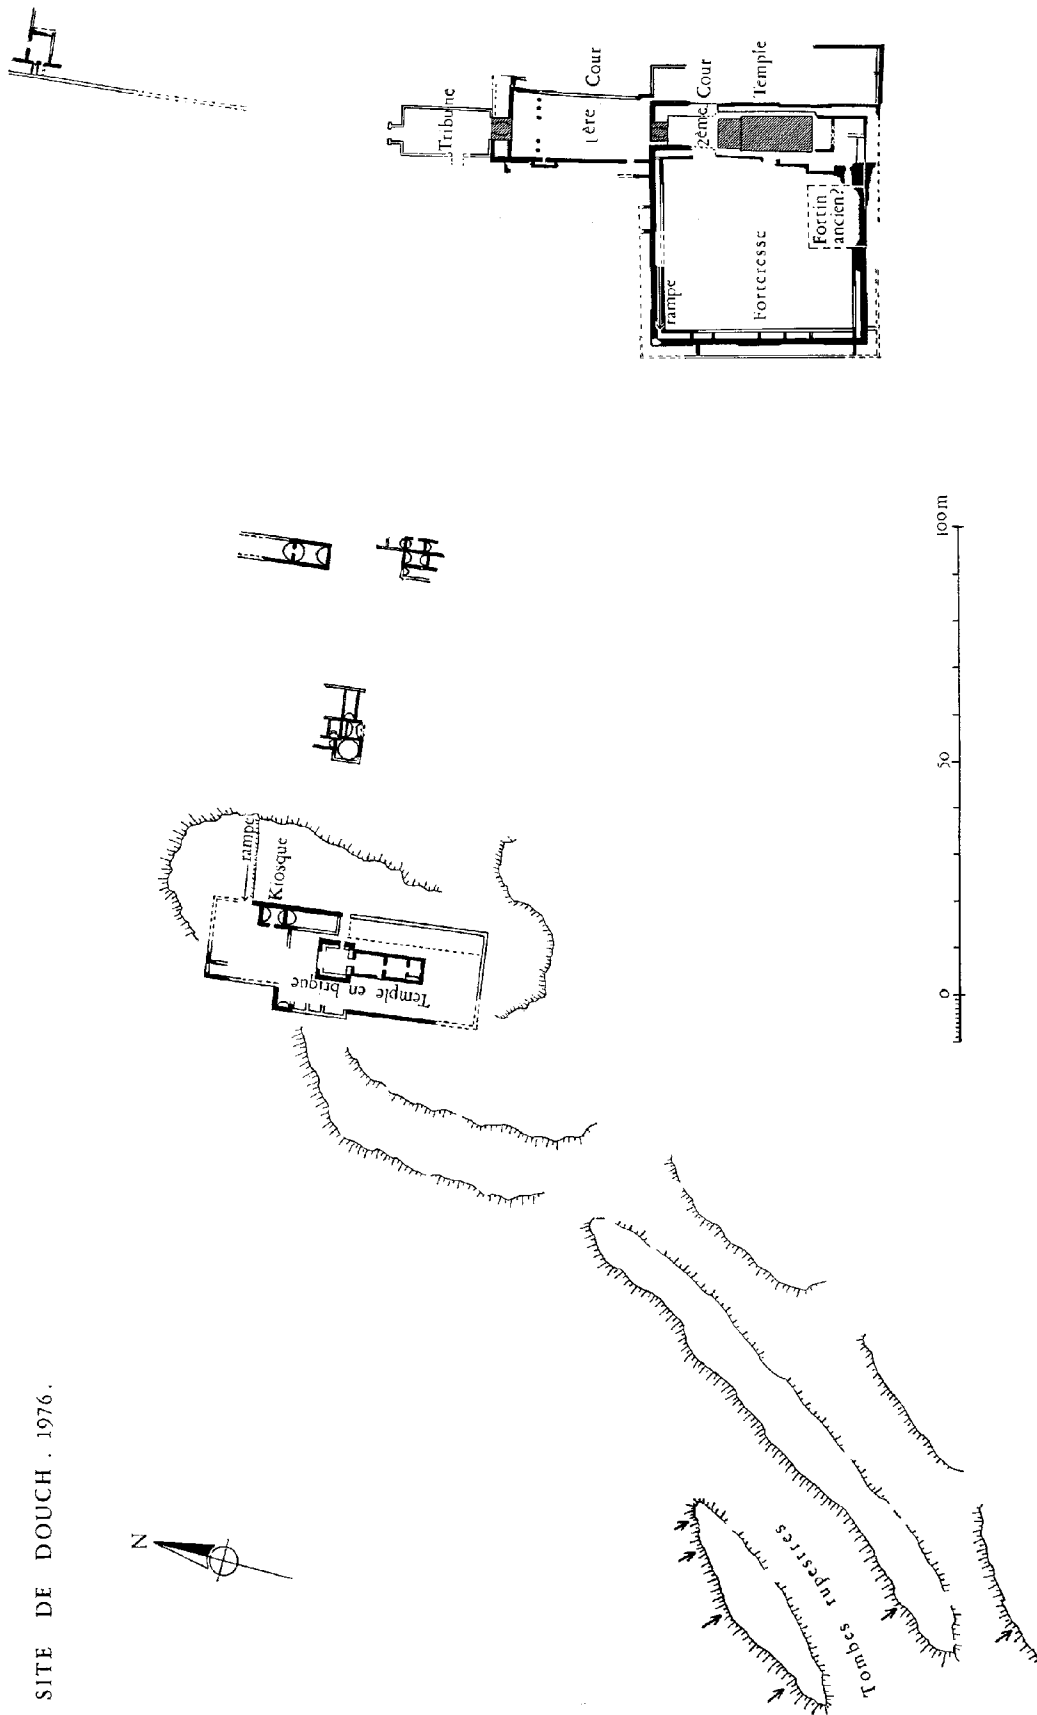
Fig. 1. — Plan des principaux monuments visibles (dessin F. Laroche).

— *plan d'ensemble du site* (F. Laroche, B. Maury et M. Zacharia) : pour le plan que nous publions ici (fig. 1), nous avons relevé et reporté, à l'échelle 1/1000^e, la position des principaux édifices, sans avoir fait de nivellement; ce plan sommaire devrait être complété par un véritable lever topographique du site et de ses abords;

SITUATION DU SECTEUR FOUILLÉ PAR RAPPORT AUX MONUMENTS VOISINS (fig. 1)

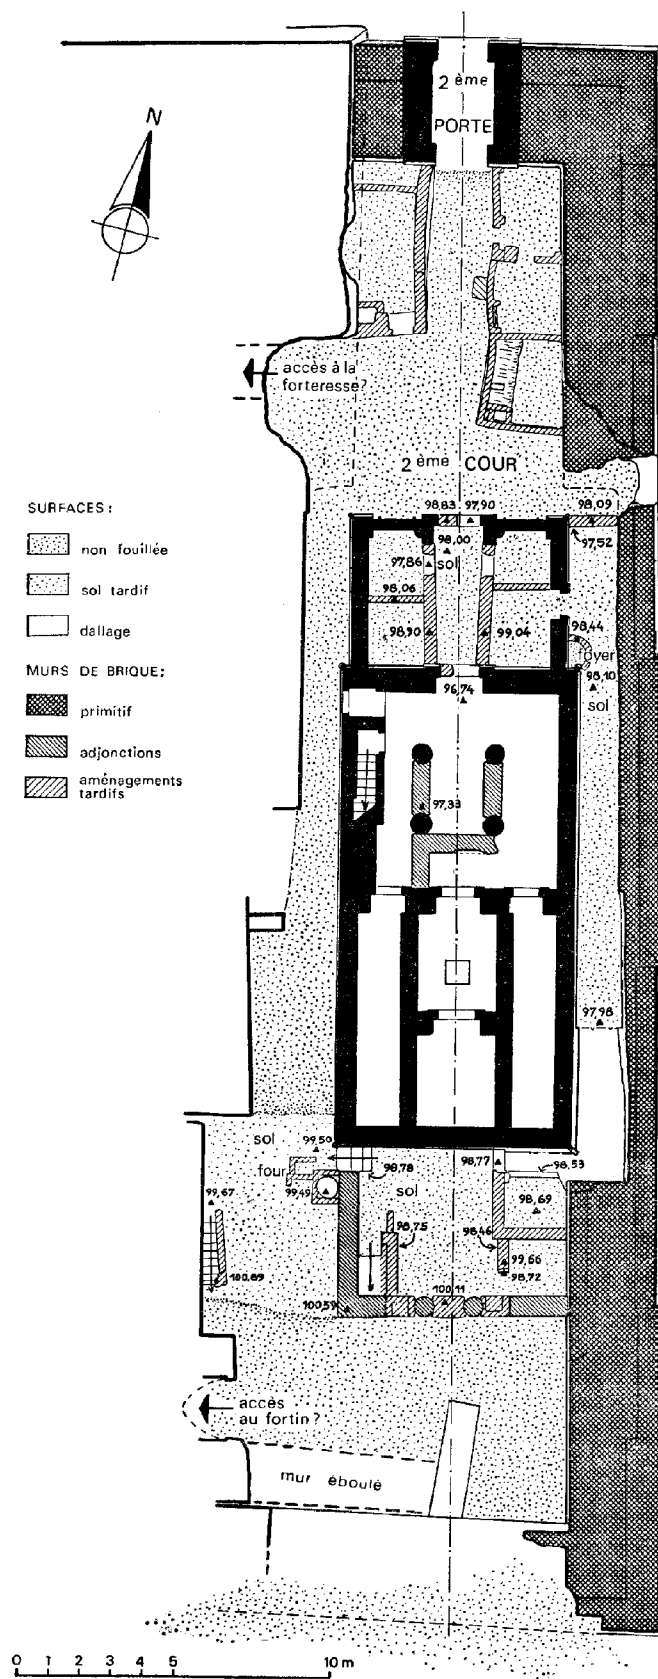
Fig. 3. — Plan du secteur du temple jusqu'à la deuxième porte.

FOUILLE DU TEMPLE ET RÉSULTATS (fig. 2 et 3)

La coupe de la figure 2 montre l'ensablement du secteur du temple avant la fouille et l'état du dégagement à la fin de la campagne. En outre, le couloir Ouest qui n'est pas visible sur le dessin est encore profondément enterré. La comparaison de la gravure d'Hoskins et d'une photographie prise avant le

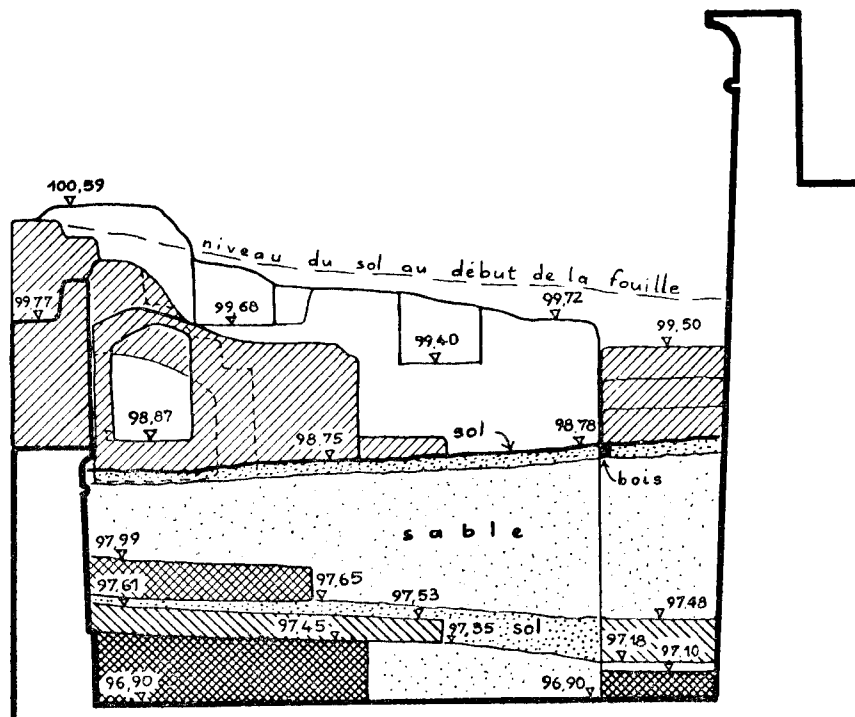
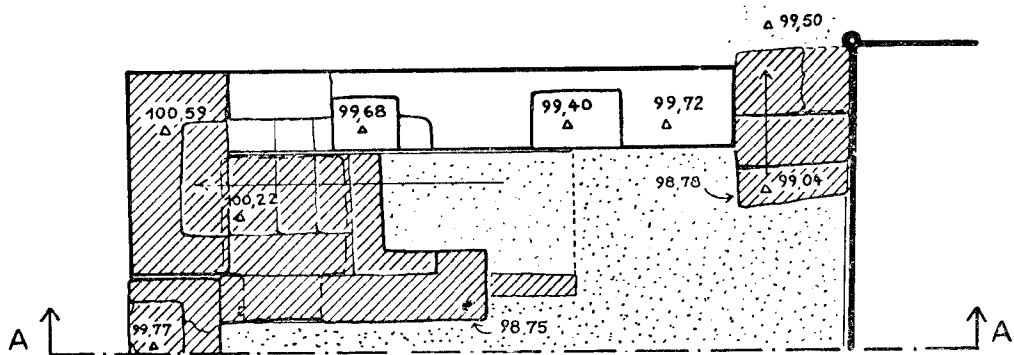
Fig. 4. — Secteur au sud du Temple.

Lors du dégagement de l'édifice (fig. 4), un sol d'argile a été observé à 3,25 m du dallage. Plus bas, on trouve à nouveau le sable. Reposant sur un niveau de fumier, un escalier était installé dans l'angle Sud-Ouest, au-dessus d'un cagibi voûté. L'enduit blanc des murs de la chapelle passait derrière cet escalier. Dans le mur Ouest, deux niches ont été creusées tardivement. Construit sur le niveau

Coupe A A'

Plan du niveau supérieur

Plan des niveaux inférieurs
