BIFAO 79 (1979), p. 31-39

Balat : Rapport préliminaire des fouilles à 'Aïn Aseel, 1978-1979 [avec 7 planches, 4 dépliants et 2 figures hors texte].

BALAT : RAPPORT PRÉLIMINAIRE DES FOUILLES

À 'AIN ASEEL, 1978-1979

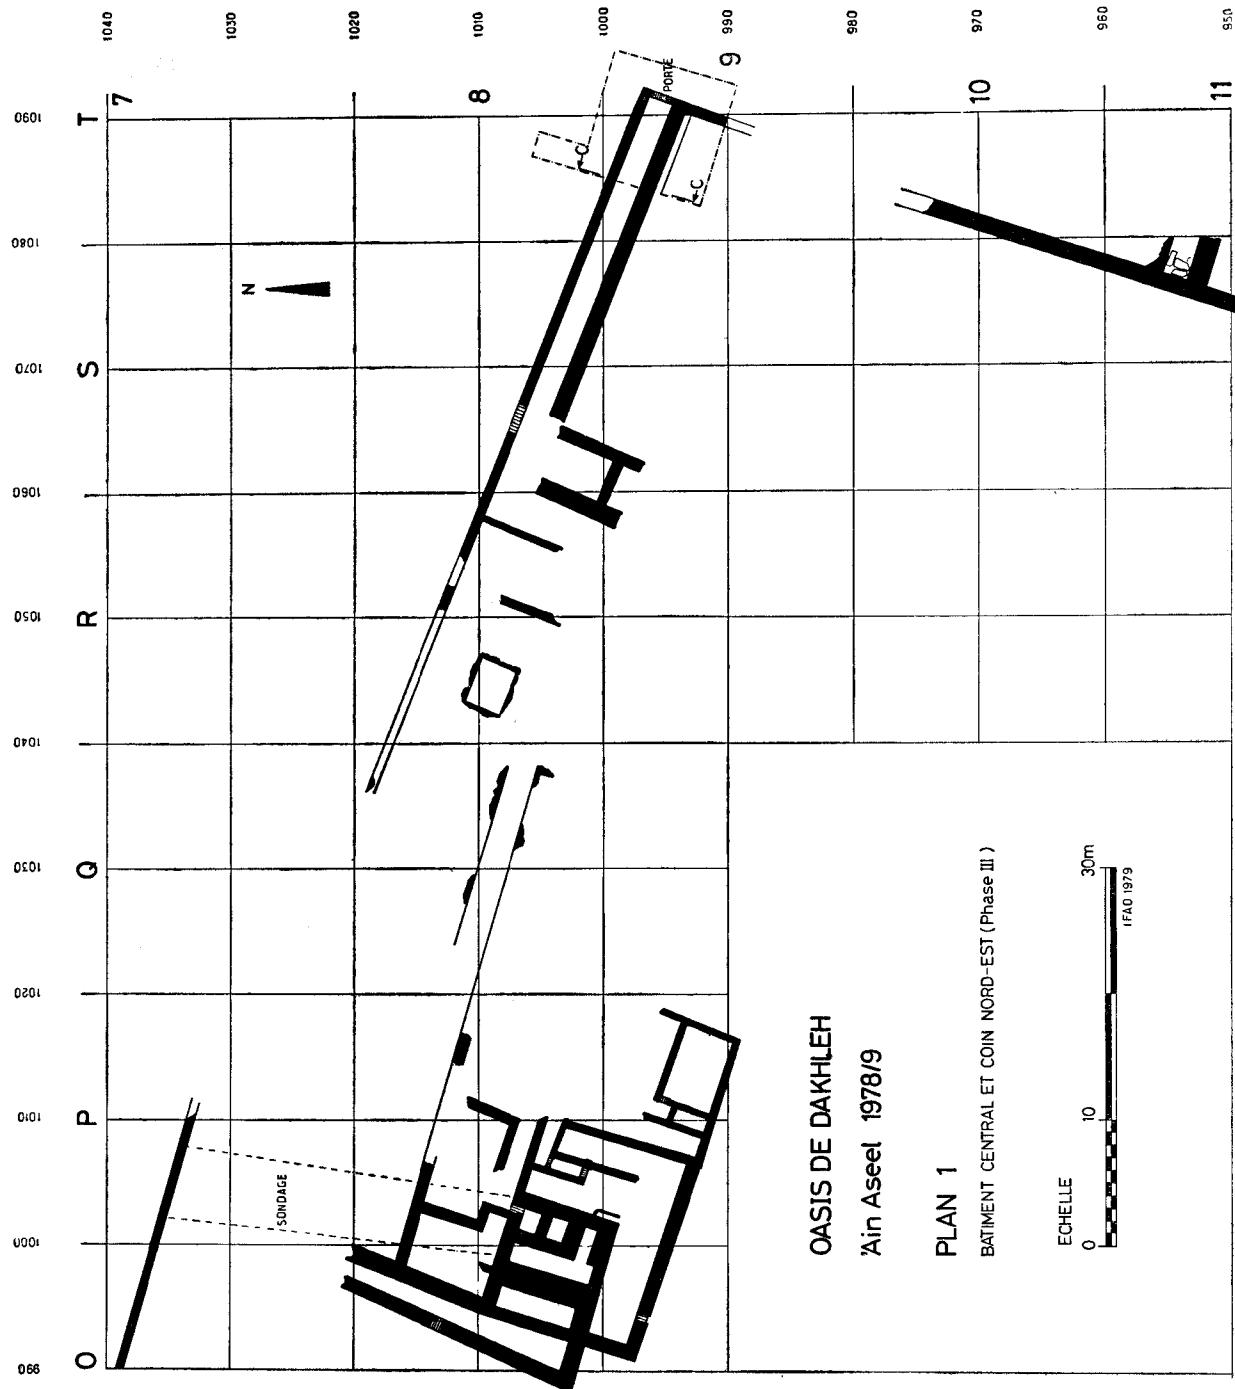
Fig. 1. — Plan 1 — Plan général des fouilles à 'Ain Aseel.

Un mur principal d'orientation est-ouest, d'une hauteur actuelle de 4,20 m au moins, marque la séparation entre deux niveaux : un niveau haut de constructions au sud, un niveau bas au nord (cf. fig. 1-2, plans 1 et 2; coupe I). Les murs au nord, alignés sur ce grand mur « de soutènement », sont en général bien conservés⁽¹⁾. La face nord du mur le plus au nord a été dégagée sur une hauteur de 3 m, sans que l'on soit arrivé à un sol. Ce mur descend d'un mètre plus bas que le niveau d'occupation sur sa face sud. Ces trois niveaux très distincts donnent l'impression que les constructions descendent progressivement en terrasses vers le nord.

On peut voir les vestiges de cette phase sur toute la surface actuelle du site de 'Ain Aseel (cf. fig. 1, plan 1 et fig. 5, plan 3). Ils comportent notamment un grand bâtiment central, entouré d'autres structures dans le même alignement. Une extension plus tardive a été faite sur le côté ouest du bâtiment lui-même. La ligne même du mur d'enceinte nord s'adapte au plan du complexe central, qui lui est contemporain.

A la limite nord du site, des traces en surface montraient l'existence d'un long mur. Comme le sondage de février 1978 avait révélé qu'il y avait un autre mur à l'est, le point d'intersection des lignes de ces murs « d'enceinte » a été localisé et fouillé (cf. fig. 1, plan 1; fig. 6, coupe III).

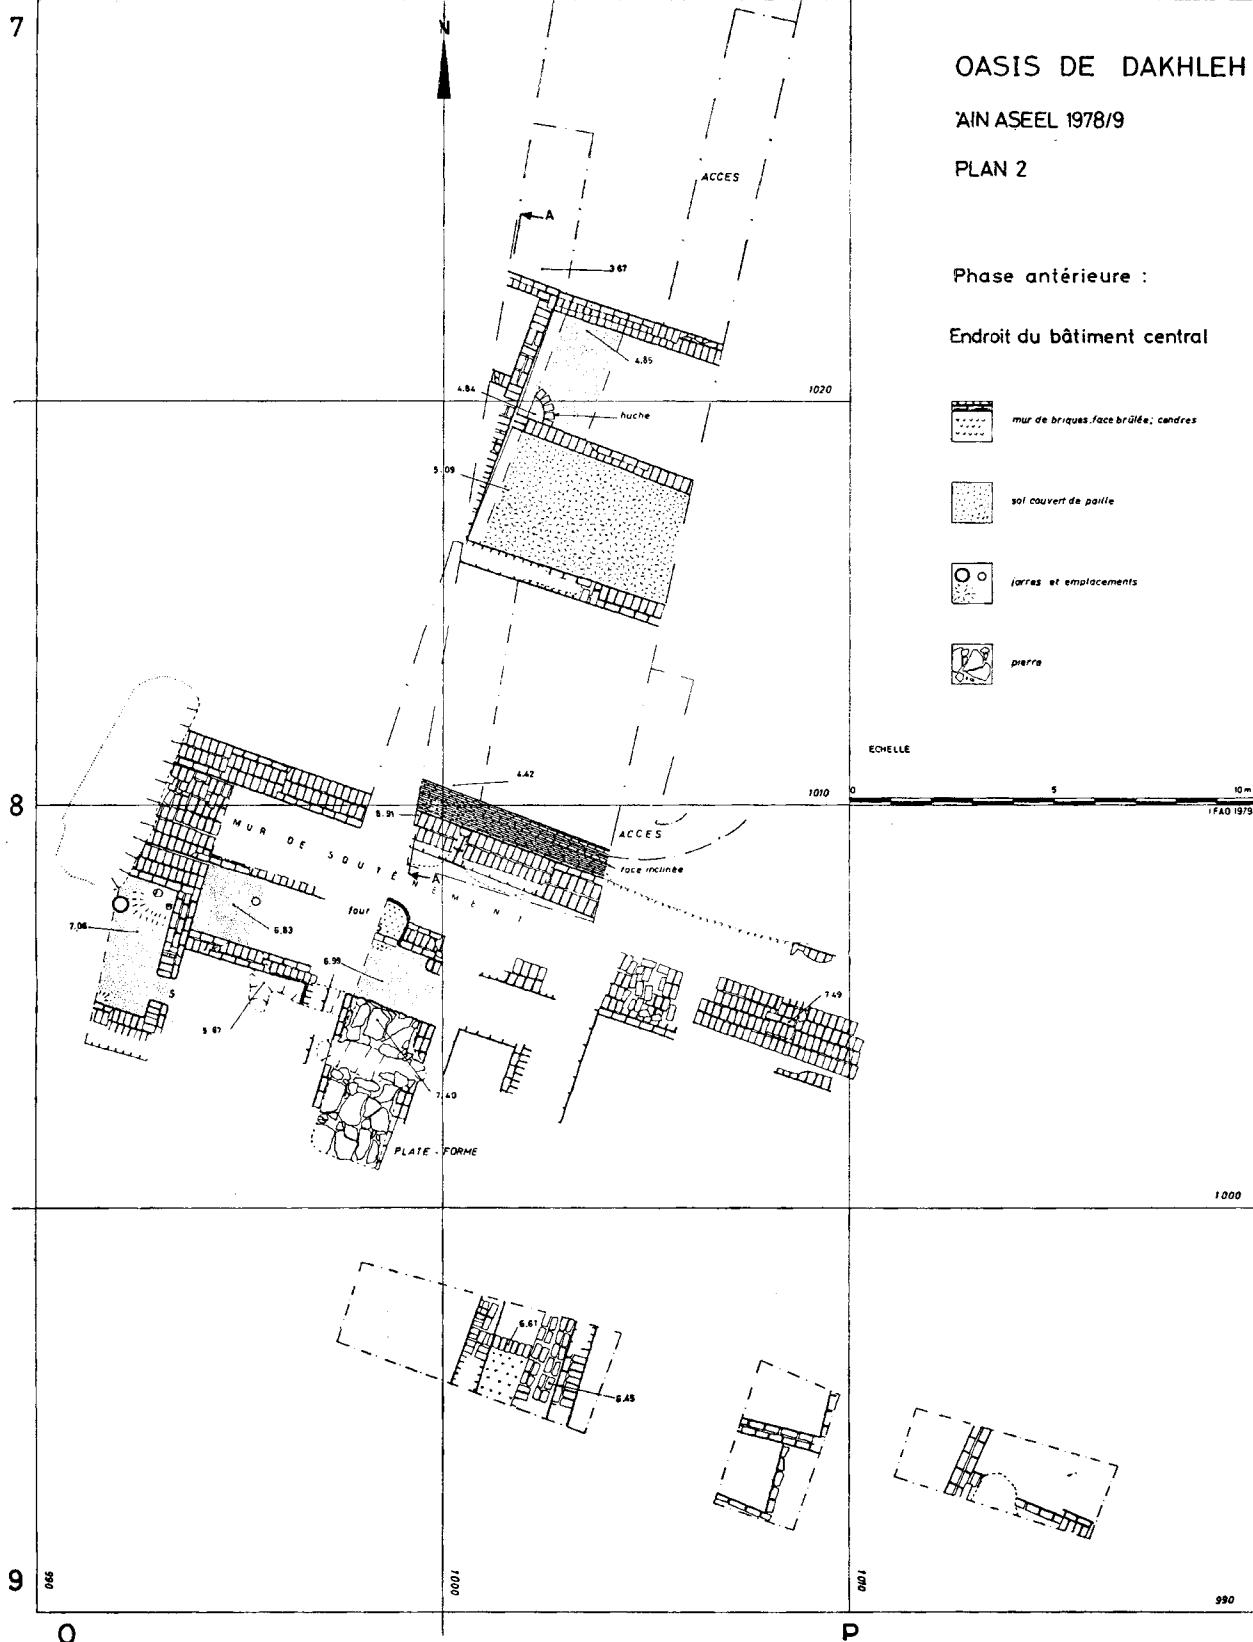
Fig. 2. — Plan 2 — Phase antérieure au Nord du mur de soutènement; phases II a et II b au Sud.

II a. Directement sur ces dépôts de cendres repose une importante phase de constructions en briques crues (cf. fig. 2, plan 2; coupe II). Elles vont jusqu'à la face sud du mur de soutènement, et suivent généralement son alignement. Tous les murs sont enduits, suggérant ainsi qu'il s'agit d'intérieurs; les sols qui leur sont associés sont soit en boue soit en briques (cf. Pl. XV, A). En place dans une des pièces une grande jarre, dont on a coupé la partie supérieure et percé le fond, a été enfoncée dans le sol pour conserver au sec des aliments. D'autres vases intacts ont été trouvés près de la jarre (cf. Pl. XIV, A). Deux murs proches de cet endroit montrent des traces d'incendie⁽²⁾.

⁽³⁾ Cf. fig. 2, plan 2. Fig. 4, coupe II et Pl. XIV, B montrent la plate-forme ouest. A l'ouest de celle-ci, la chambre de la phase II a été complètement remplie pour y faire un contrefort.

⁽⁴⁾ Cf. fig. 2, plan 2 : on peut la voir en partie dans la chambre A de la phase III.

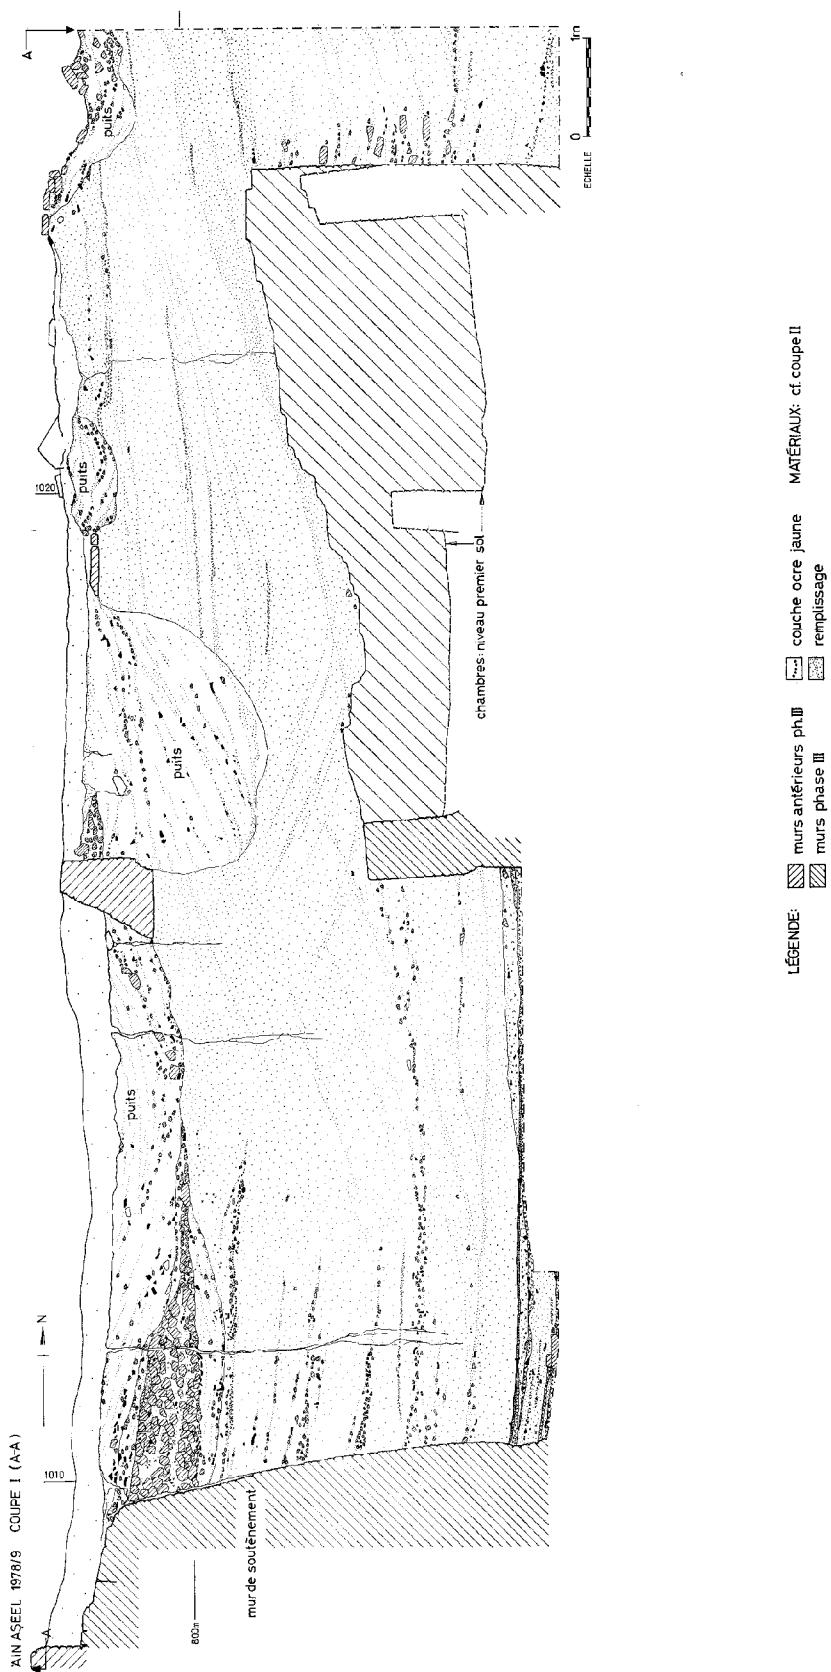
Fig. 3. — Coupe I — Sondage au Nord du mur de soutienement (A-A sur Plan 1).

IV. Le pillage, qui a succédé à la phase de grandes constructions sur le site, représente en lui-même une phase distincte (cf. fig. 5, plan 3, et fig. 3, coupe I). Là où l'on trouvait des sols de boue ou de briques les puits furent faits sur une petite échelle — en fait, quand il n'y avait pas de dalle, le pillage était discontinu. Outre ces puits « d'exploration », des trous ont été pratiqués dans le cœur de

⁽¹⁾ Cf. fig. 3, coupe I : ce remplissage atteint une profondeur de 4,50 m., au moins, en quelques endroits. Comme on peut le voir sur la coupe, la plupart des lignes de poussière de briques descendant brusquement du nord; cela montre bien que le remplissage a été fait à partir de là.

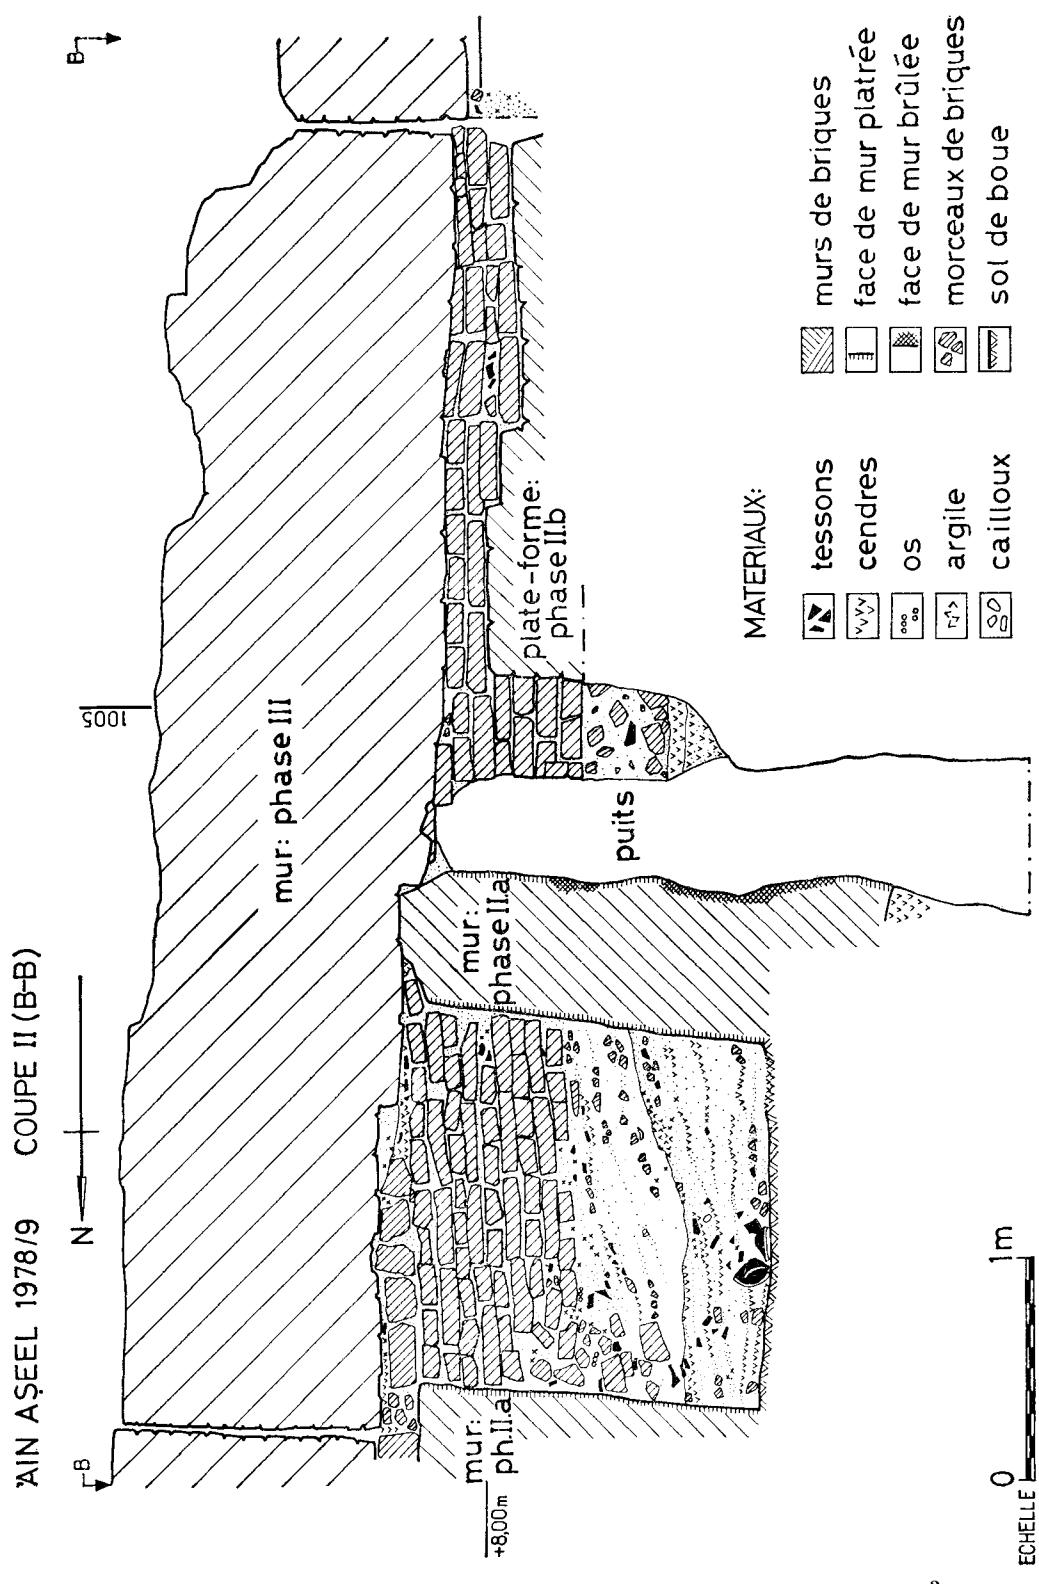
Fig. 4. — Coupe II — Côté Est de la chambre G (B-B sur Plan 3).

⁽²⁾ Cf. fig. 4, coupe II : ici les cendres sont visibles grâce au nettoyage du puits au côté sud du mur (phase II a). Cette phase, en fait, a été rencontrée seulement pendant les nettoyages des puits, mais en divers endroits du site.

⁽²⁾ Cf. fig. 4, coupe II : ces traces ont été en partie recouvertes de plâtre lors de la phase ultérieure.

⁽²⁾ Cf. fig. 4, coupe II : de plus, des briques ici sont enfoncées entre deux murs existants. Elles donnent l'impression d'une vraie

structure, mais en fait sont seulement une disposition fortuite pour faire une fondation plus solide au-dessous du très grand mur de Phase III (épaisseur 2 m.).

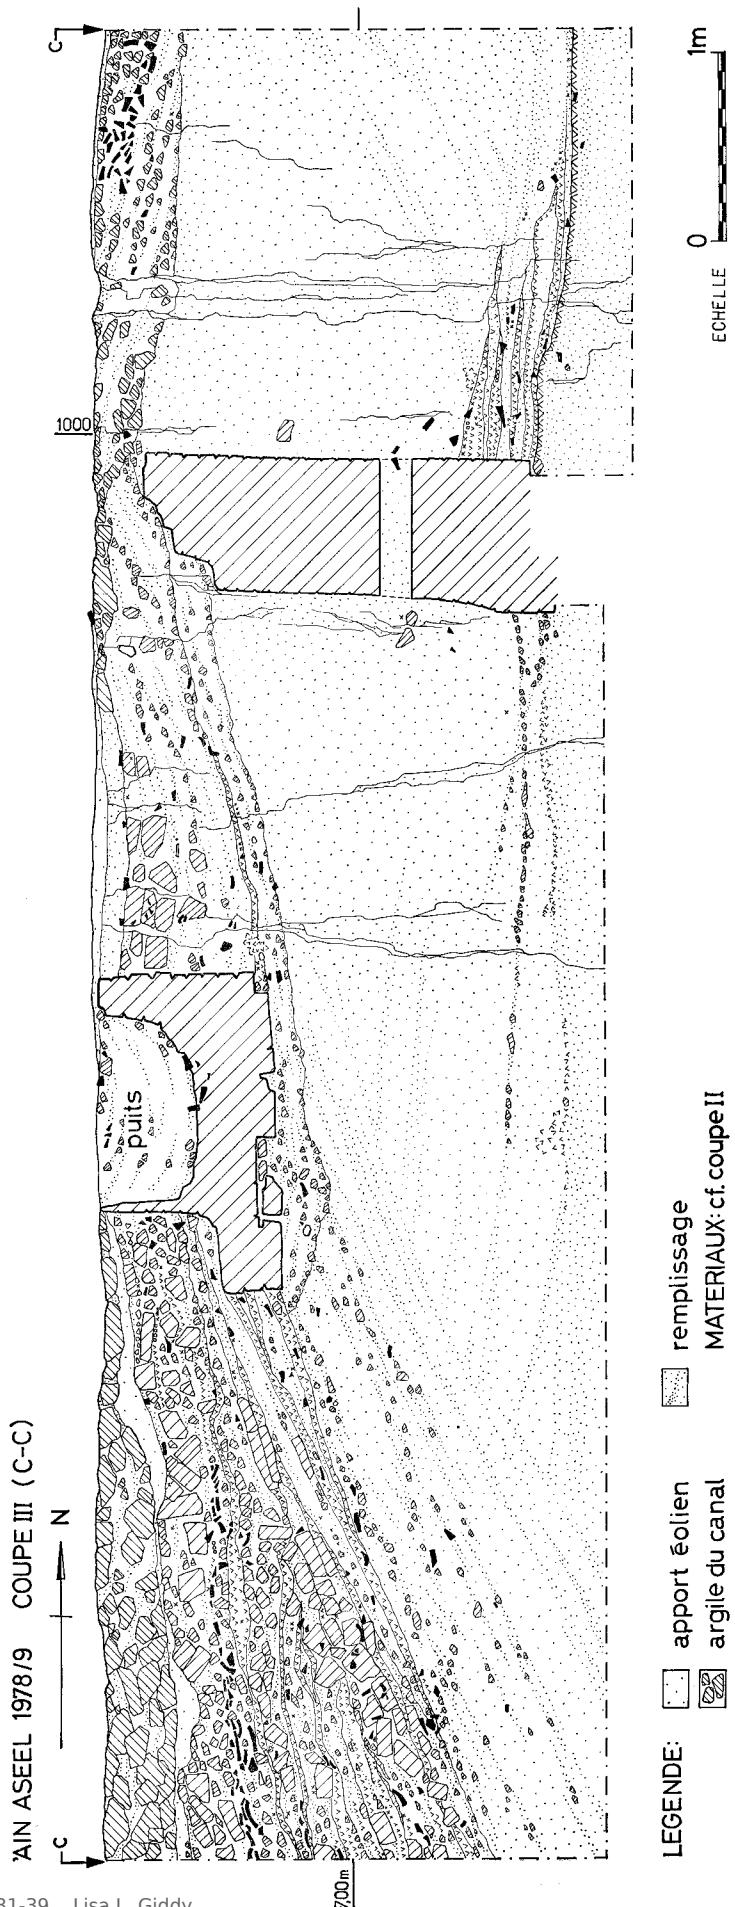
Fig. 6. — Coupe III — Le « coin » Nord-Est (C-C sur Plan 1).

⁽¹⁾ En effet le même remplissage que dans les trous a été trouvé de chaque côté du mur (cf. fig. 6, coupe III).

Sur ce remplissage, un mur épais a été construit, parallèle au mur est-ouest mentionné ci-dessus. Sa base a 1,60 m de large, mais un ressaut après 4 lits de briques réduit sa vraie largeur à 1,20 m (cf. fig. 6, coupe III). Les nombreux puits font qu'aucun sol, associé au mur, n'a pu être retrouvé.

3. *Tablettes.* Quatre fragments de tablettes d'argile inscrites et une étiquette d'argile intacte ont été également découverts. L'étiquette était dans une épaisse accumulation de cendres, qui remplissait une chambre de la phase III. Malheureusement sa datation absolue est incertaine (cf. Pl. XVII, A). Trois des quatre tablettes inscrites proviennent des remplissages des puits. L'une d'elles, bien placée, se trouvait dans des cendres déposées contre la face nord du mur est-ouest, le plus ancien au coin nord-est du site (cf. **Annexe** et fig. 6, coupe III).

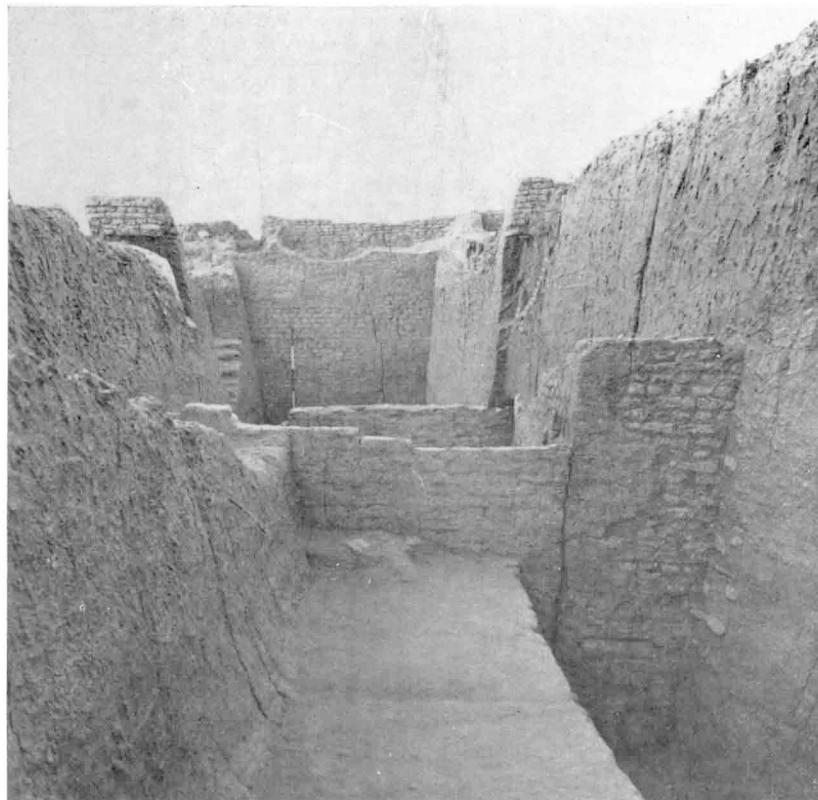
A. — Sondage au Nord du mur de soutènement. Vue du Nord.

Au niveau intermédiaire les sols de deux « chambres » sont constitués d'une accumulation de très fines couches d'argile, de cendres, de sable et de matières organiques. Dans chaque chambre ces couches sont plus comprimées au centre que sur les côtés. Dans celle qui est au sud, la stratigraphie révèle au moins neuf sols sur une épaisseur de quelque dix centimètres. Mais, à part une modeste construction de briques dans le coin sud-ouest de la chambre nord et de petits fragments de poterie épargnés, cette aire est vide de matériel (cf. Pl. XIII, A).

⁽¹⁾ Pl. XIII A-B. A cause de la grande profondeur des structures de cette phase, le travail s'est limité au sondage d'une largeur de 5 m entre le mur de soutènement et le mur « d'enceinte » au nord; ces structures ont été ainsi reliées stratigraphiquement.

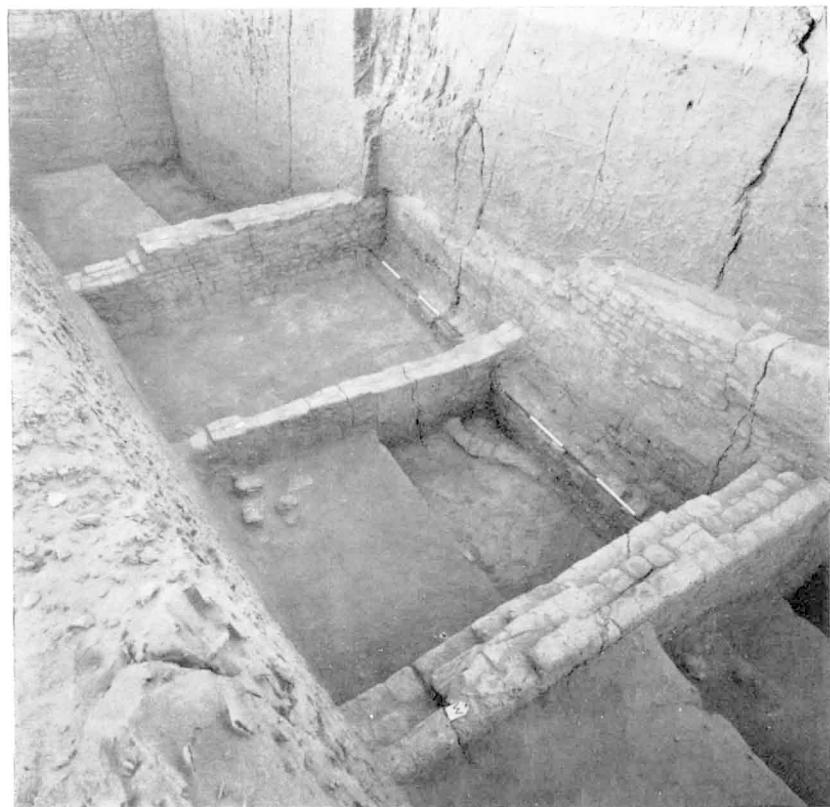
B. — Les deux «chambres» dans le sondage au Nord du mur de soutènement. Vue du Nord-Est.

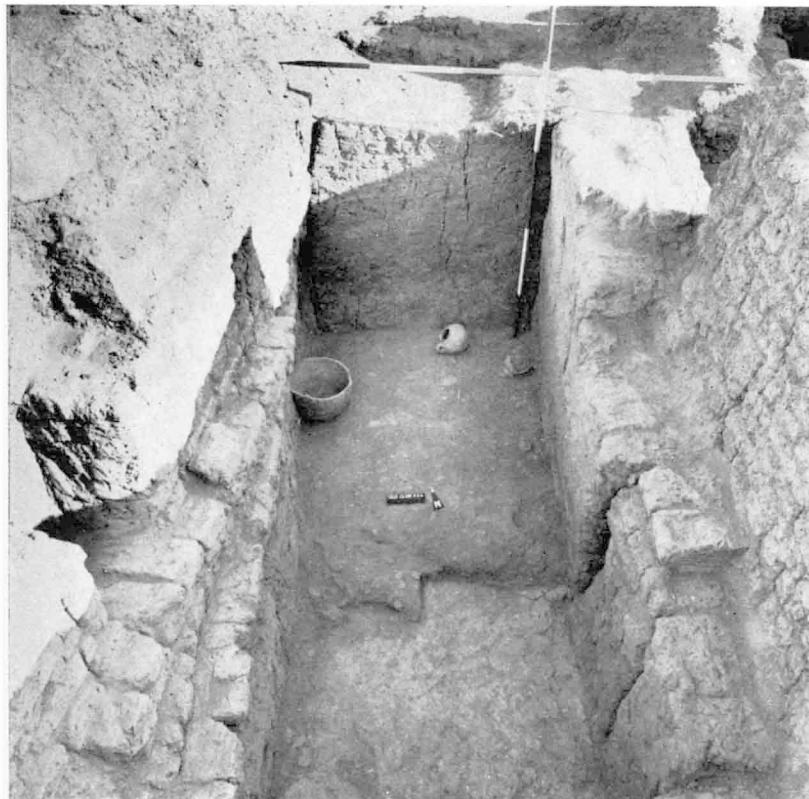
A. — Phase II a : chambre avec jarres *in situ*. Vue du Sud.

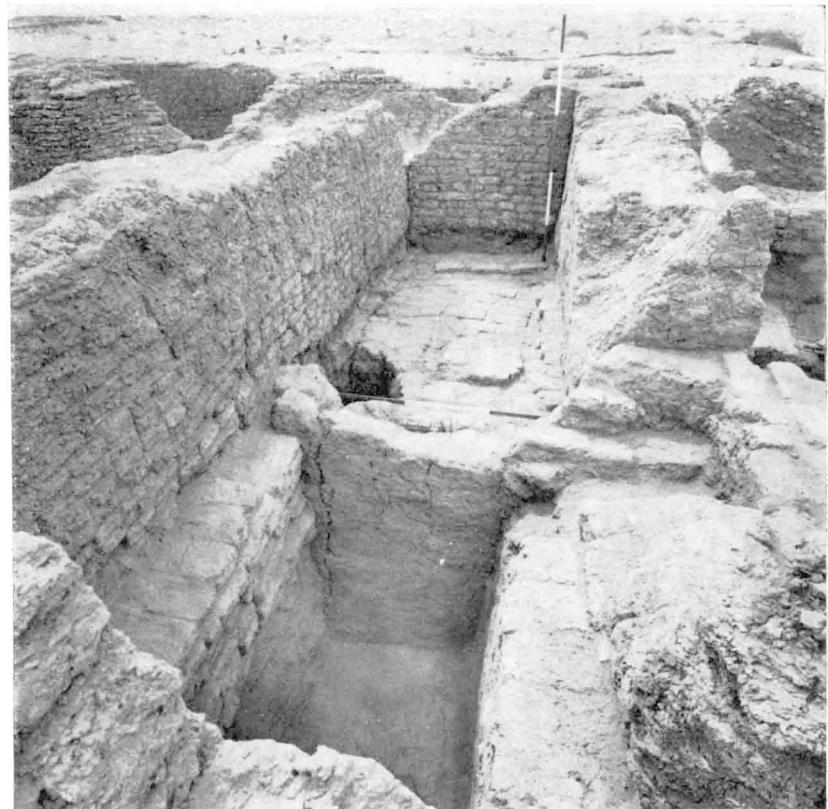
B. — «Chambre G» (Phase III)
vue du Nord : sur plate-
forme Ouest (Phase II b)
au Sud, et chambre (Phase
II a) au Nord.

Au sud, les plates-formes de briques ont été égalisées et les chambres remplies de décombres et de cendres⁽²⁾. On constituait ainsi partout un niveau artificiel, une base pour une phase tout à fait nouvelle (cf. Pl. XIV, B et XV, A).

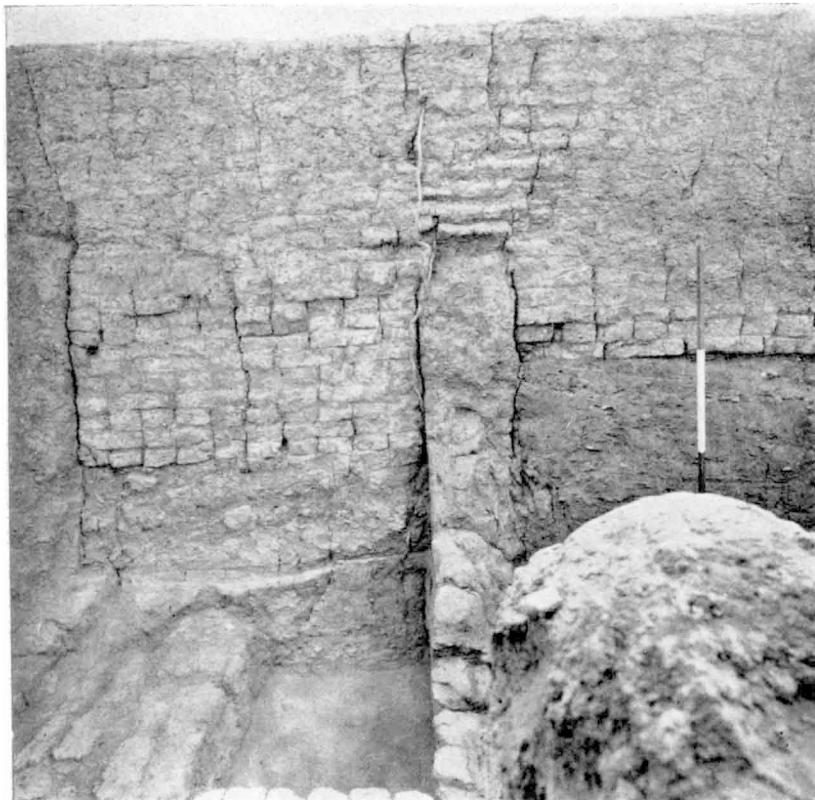
A. — « Chambre F » (Phase III) vue du Nord : sur chambre (Phase II a) avec sol de briques.

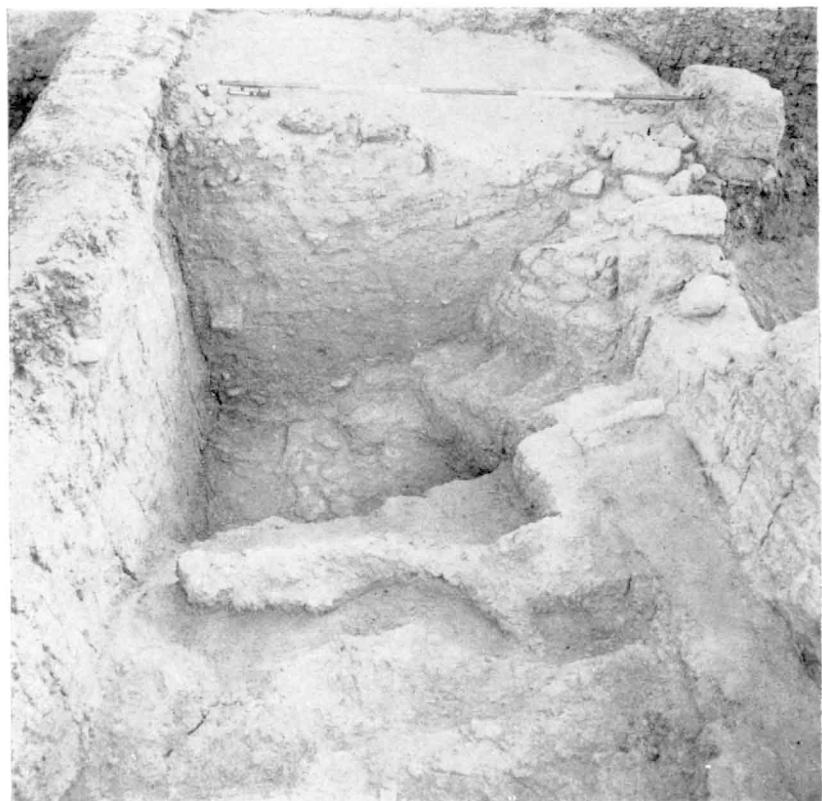
B. — Escalier de pillage (Phase IV), ménagé dans « chambre N » de Phase III. Vue du Nord.

nombreux murs, probablement pour la récupération des briques. Un troisième type de dégradation consistait à creuser des tranchées qui suivaient la ligne de certains murs, dans l'intention, semble-t-il, de chercher encore des dalles, ou des dépôts de fondation. Fréquemment des escaliers étaient ménagés dans les structures préexistantes pour faciliter le pillage (cf. Pl. XV, B).

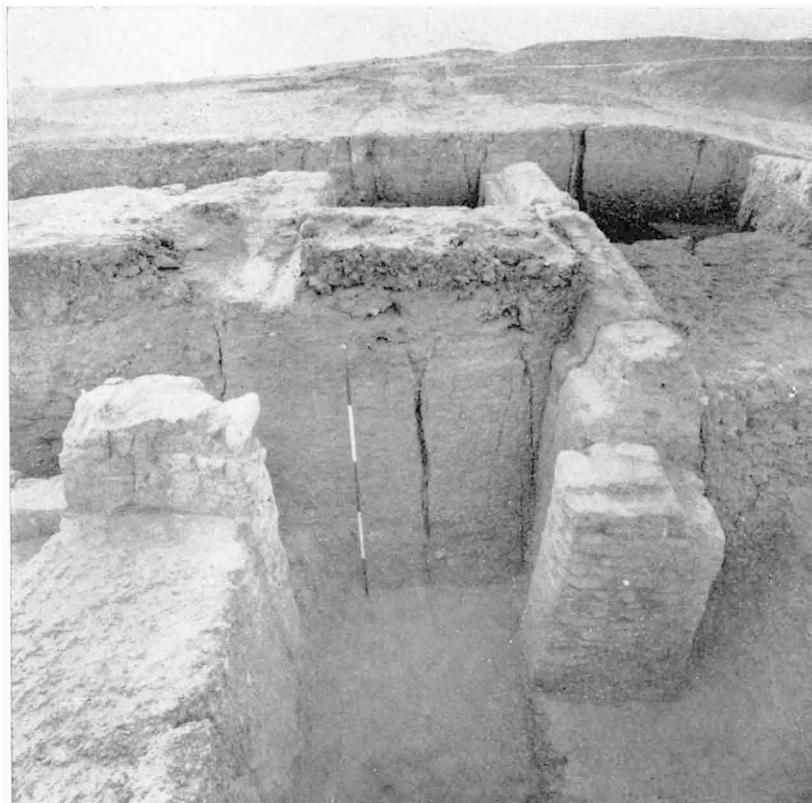
A. — Coin Nord-Est : Porte et murs Est-Ouest. Vue de l'Est.

Les constructions les plus anciennes actuellement dégagées consistent en deux murs de briques, bien conservés sur une hauteur de plus de 2 m., malgré leur épaisseur qui est de seulement 0,70 m. Ils se rejoignent perpendiculairement mais ne se touchent pas, car une grande porte ouvre le mur nord-sud (cf. Pl. XVI, A). A cet endroit, des couches de cendres reposent directement sous les fondations des deux murs; d'autres couches de cendres, contenant une grande proportion de moules à pain, ont été déposées contre la face nord du mur est-ouest (cf. fig. 6, coupe III). Les jambages de la porte ont chacun un décrochement intérieur, mais le décrochement sud ne descend pas plus bas qu'un sol de construction de boue. Celui-ci est la seule surface trouvée en association avec les deux murs.

Le nettoyage de la surface a permis de suivre les deux murs est-ouest sur une longueur de 32 m (cf. Pl. XVI, A). Au nord de ceux-ci une pente brusque laissait supposer qu'il n'y avait aucune construction; un sondage l'a confirmé. Nous sommes là, très vraisemblablement, au coin nord-est d'un vaste complexe au plan régulier. Et bien qu'il n'y ait aucune liaison stratigraphique avec la région dite « du temple », tout laisse supposer qu'il correspond à la phase III.

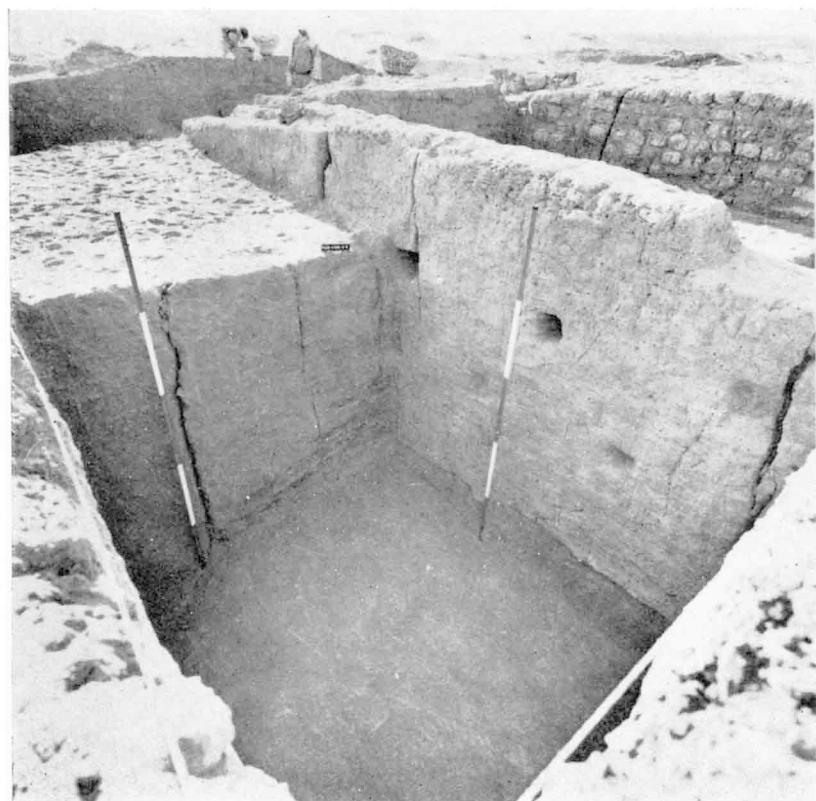
B. — Coin Nord-Est : mur antérieur au Nord avec lignes de trous. Vue du Nord-Ouest.

Le mur nord est trouvé régulièrement de deux lignes d'ouvertures carrées de 18 cm de côté, selon un percement parfaitement horizontal (cf. Pl. XVI, B). Leur fonction a pu être de loger des poutres de bois, servant à consolider la construction ou, plus probablement, à recevoir un échafaudage⁽¹⁾.
