BALAT : RAPPORT PRÉLIMINAIRE DES FOUILLES

À 'AIN ASEEL, 1978-1979

Lisa L. GIDDY ⁽¹⁾

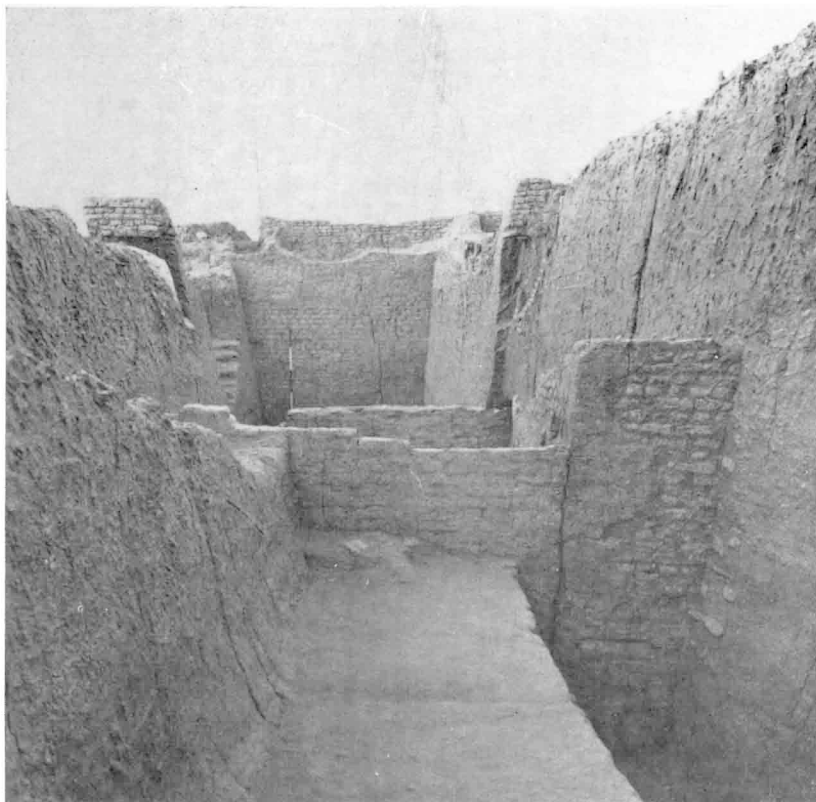
A. — Sondage au Nord du mur de soutènement. Vue du Nord.

⁽¹⁾ Pl. XIII A-B. A cause de la grande profondeur des structures de cette phase, le travail s'est limité au sondage d'une largeur de 5 m entre le mur de soutènement et le mur « d'enceinte » au nord; ces structures ont été ainsi reliées stratigraphiquement.

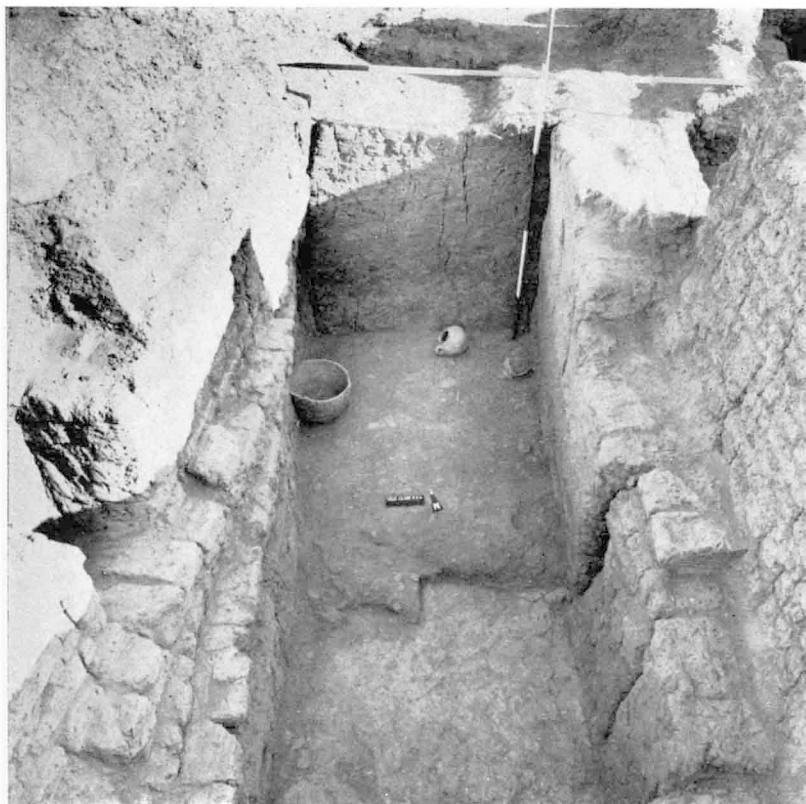
A. — Phase II a : chambre avec jarres *in situ*. Vue du Sud.

II a. Directement sur ces dépôts de cendres repose une importante phase de constructions en briques crues (cf. fig. 2, plan 2; coupe II). Elles vont jusqu'à la face sud du mur de soutènement, et suivent généralement son alignement. Tous les murs sont enduits, suggérant ainsi qu'il s'agit d'intérieurs; les sols qui leur sont associés sont soit en boue soit en briques (cf. Pl. XV, A). En place dans une des pièces une grande jarre, dont on a coupé la partie supérieure et percé le fond, a été enfoncée dans le sol pour conserver au sec des aliments. D'autres vases intacts ont été trouvés près de la jarre (cf. Pl. XIV, A). Deux murs proches de cet endroit montrent des traces d'incendie ⁽²⁾.

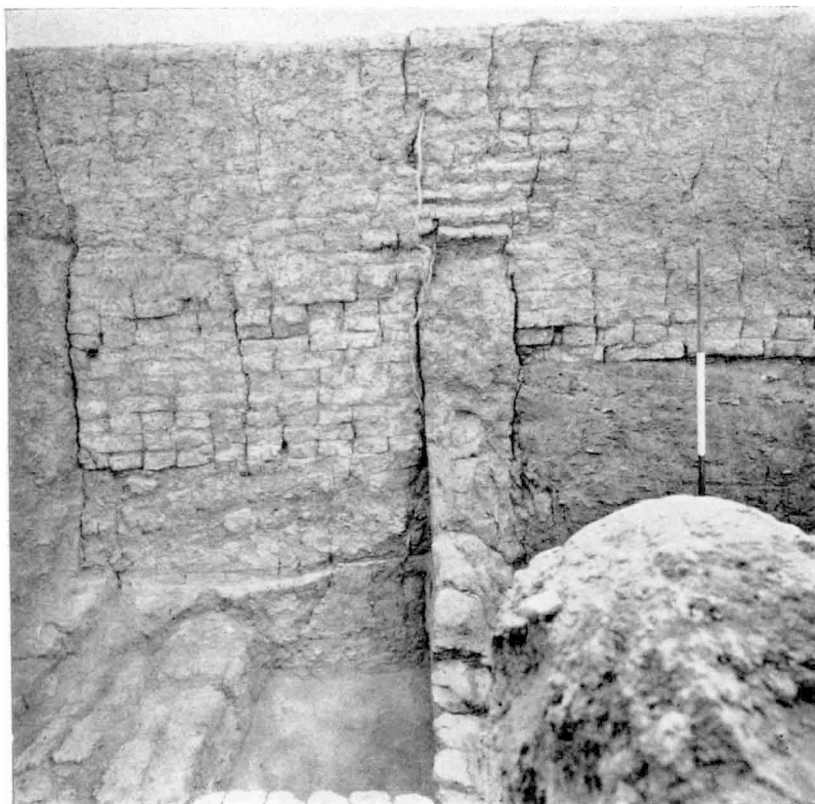
A. — « Chambre F » (Phase III)
vue du Nord : sur chambre
(Phase II a) avec sol de
briques.

Au sud, les plates-formes de briques ont été égalisées et les chambres remplies de décombres et de cendres ⁽²⁾. On constituait ainsi partout un niveau artificiel, une base pour une phase tout à fait nouvelle (cf. Pl. XIV, B et XV, A).

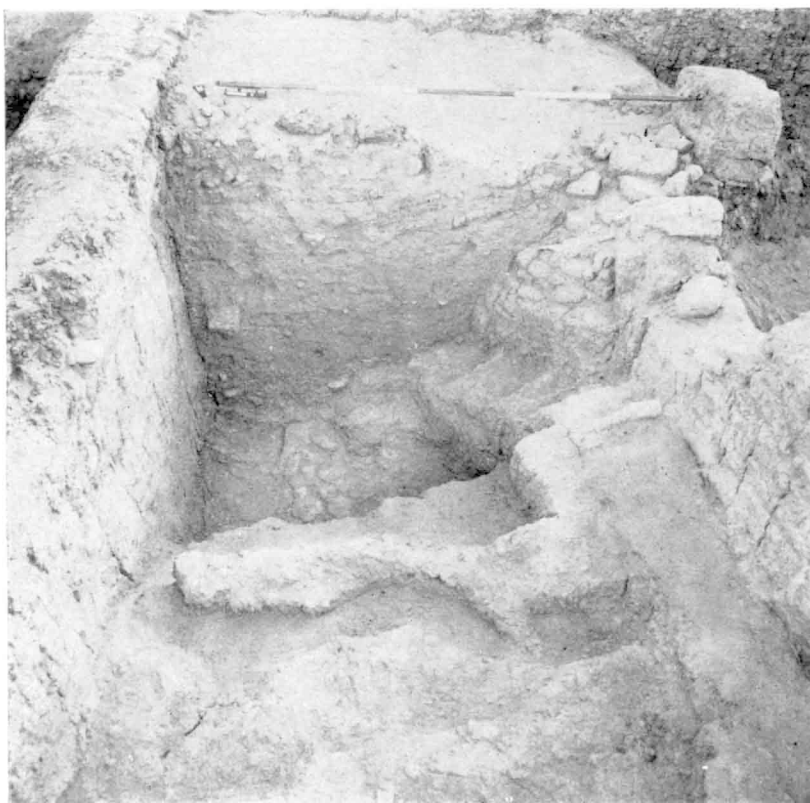
B. — Escalier de pillage (Phase IV),
ménagé dans « chambre N »
de Phase III. Vue du Nord.

nombreux murs, probablement pour la récupération des briques. Un troisième type de dégradation consistait à creuser des tranchées qui suivaient la ligne de certains murs, dans l'intention, semble-t-il, de chercher encore des dalles, ou des dépôts de fondation. Fréquemment des escaliers étaient ménagés dans les structures préexistantes pour faciliter le pillage (cf. Pl. XV, B).

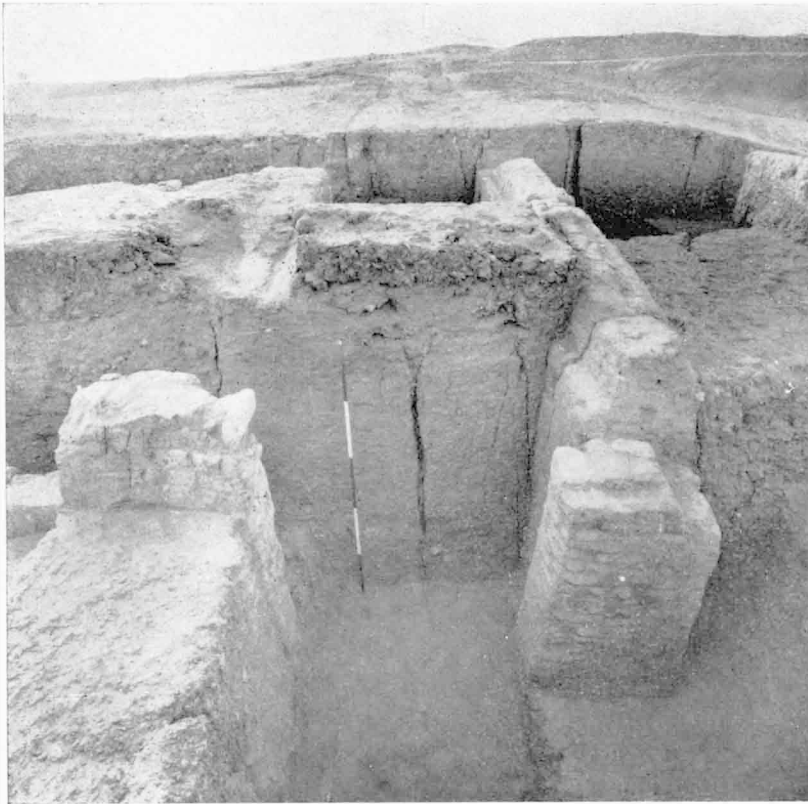
A. — Coin Nord-Est : Porte et murs Est-Ouest. Vue de l'Est.

Les constructions les plus anciennes actuellement dégagées consistent en deux murs de briques, bien conservés sur une hauteur de plus de 2 m., malgré leur épaisseur qui est de seulement 0,70 m. Ils se rejoignent perpendiculairement mais ne se touchent pas, car une grande porte ouvre le mur nord-sud (cf. Pl. XVI, A). A cet endroit, des couches de cendres reposent directement sous les fondations des deux murs; d'autres couches de cendres, contenant une grande proportion de moules à pain, ont été déposées contre la face nord du mur est-ouest (cf. fig. 6, coupe III). Les jambages de la porte ont chacun un décrochement intérieur, mais le décrochement sud ne descend pas plus bas qu'un sol de construction de boue. Celui-ci est la seule surface trouvée en association avec les deux murs.

Le nettoyage de la surface a permis de suivre les deux murs est-ouest sur une longueur de 32 m (cf. Pl. XVI, A). Au nord de ceux-ci une pente brusque laissait supposer qu'il n'y avait aucune construction; un sondage l'a confirmé. Nous sommes là, très vraisemblablement, au coin nord-est d'un vaste complexe au plan régulier. Et bien qu'il n'y ait aucune liaison stratigraphique avec la région dite « du temple », tout laisse supposer qu'il correspond à la phase III.
