Lisa L. Giddy, David G. Jeffreys, Nicolas Grimal

Balat : Rapport préliminaire des fouilles à 'Ayn Asil, 1979-1980 [avec 7 planches et 5 figures hors texte].

BALAT : RAPPORT PRÉLIMINAIRE DES FOUILLES

À 'AYN AŞİL, 1979-1980

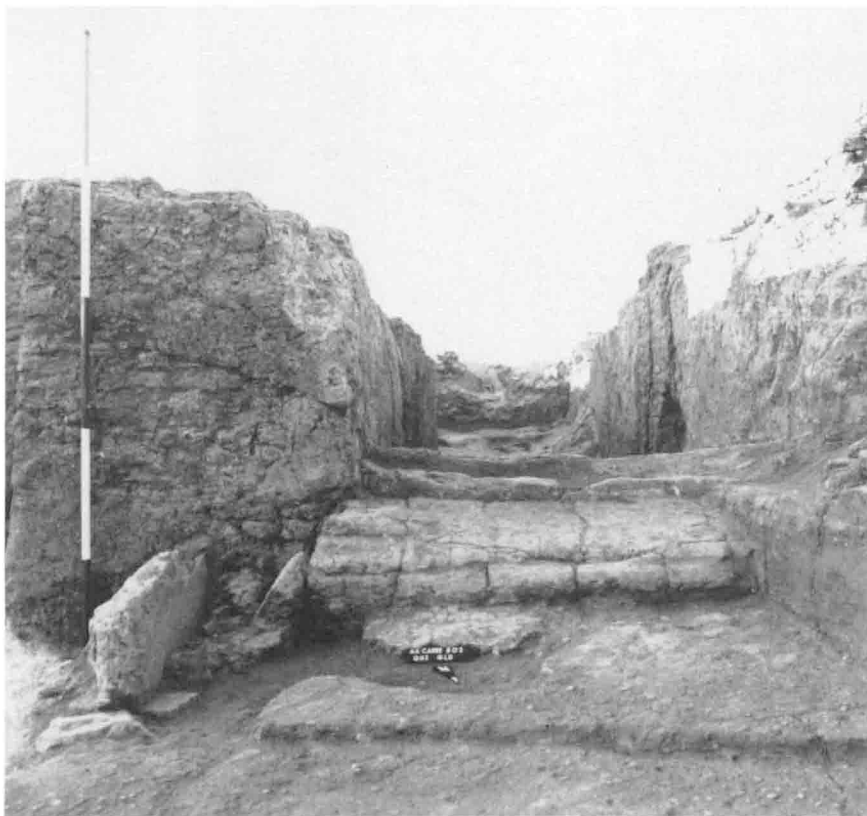
A. — L'entrée avec marche en briques et seuil en pierre : Phase II d. Vue du nord.

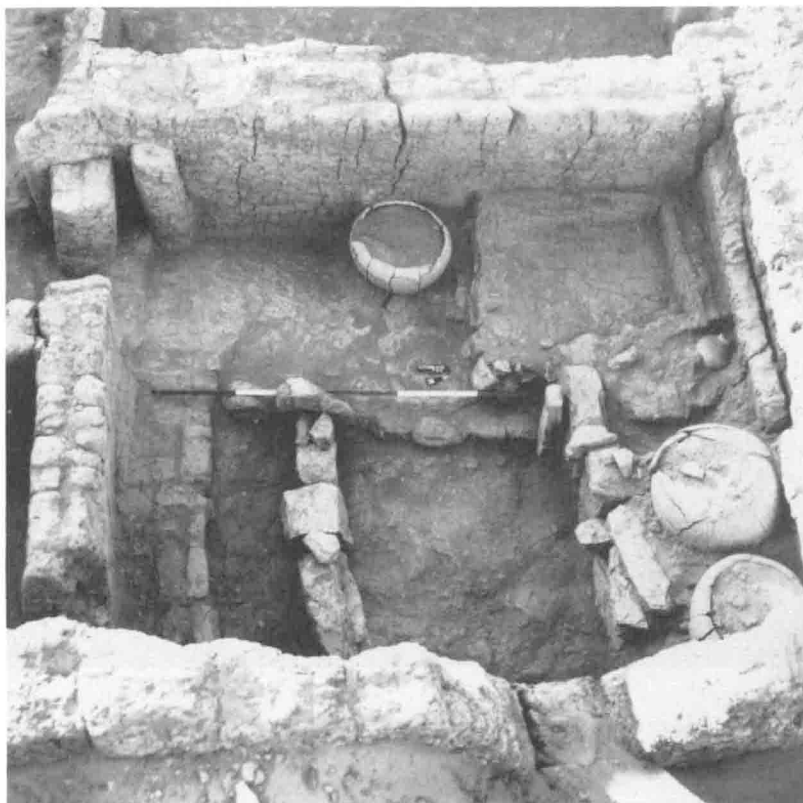
A. — Chambre H, Phase II d.
Vue de l'est.

A l'est de la cour il y avait une suite de pièces orientées nord-sud et reliées entre elles par un couloir central (I). Une banquette en pierre bordait tout le côté nord de la chambre nord-est (H). Elle soutenait trois grandes jarres : deux ont été trouvées *in situ*, il ne reste que l'emplacement de la troisième. Celle-ci a d'ailleurs peut-être été déplacée, car dans la partie ouest de la chambre on a retrouvé une autre grande jarre, enfoncée dans des sols de boue. Ces sols se sont accumulés juste devant, et en contrebas, d'un « coffre » rectangulaire, probablement en bois, enduit d'argile, et posé sur la banquette de pierre. Une autre banquette, cette fois en briques crues, longeait le côté sud de la chambre (voir fig. 4 coupe 2 et Pl. LVI, A).

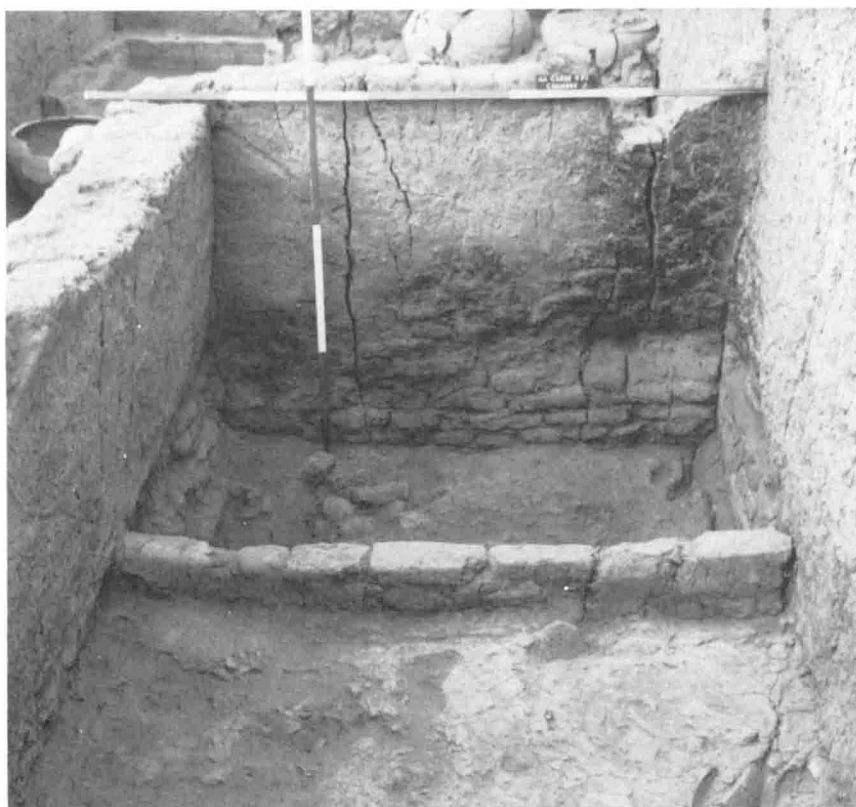
B. — Chambre J, Phase II d :
foyer dans la partie nord
de la pièce. Vue du sud.

briques et a été utilisée comme grand foyer (voir fig. 4 coupe 2 et Pl. LVI, B). Ces feux, souvent déplacés, ont laissé des traces de brûlures sur les murs. Il est possible qu'il y ait eu une cheminée dans le coin nord-est où des traces de suie en haut des murs sont encore visibles. Toute cette aire a contenu un très grand amas de cendres et de moules-à-pain cassés, indiquant bien que l'on est en présence d'un atelier de boulangerie.

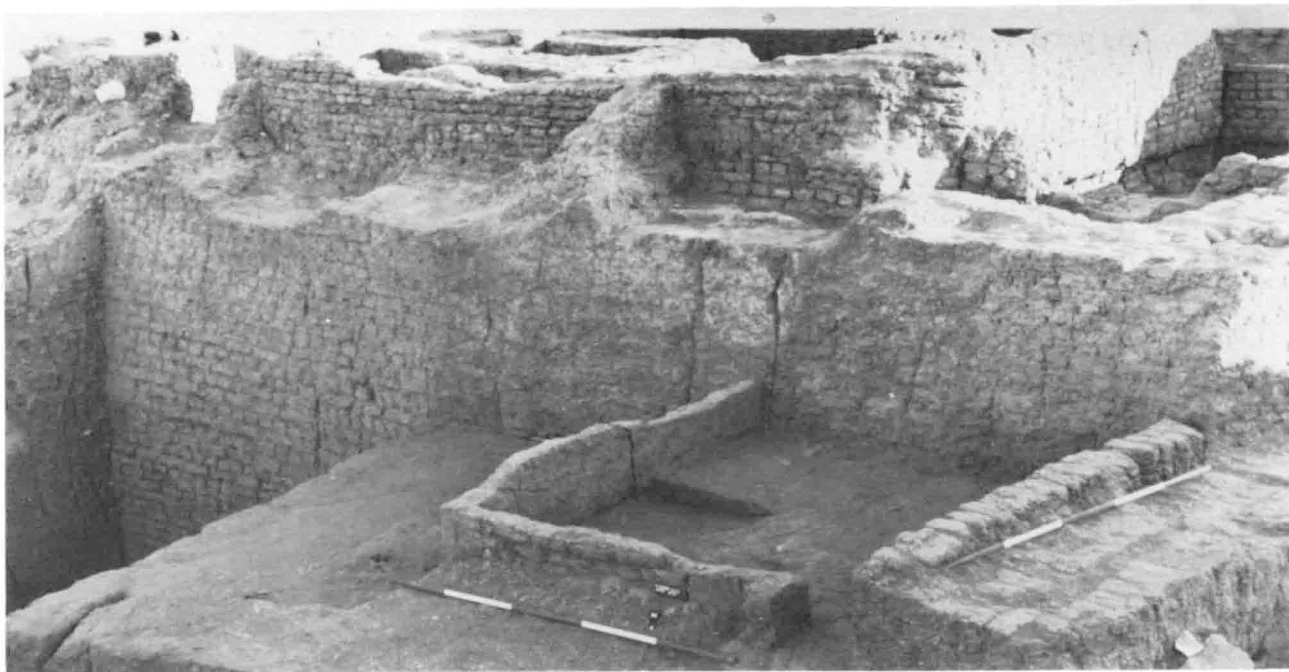
A. — « Maison des ouvriers », Phase III a. Vue du nord-ouest.

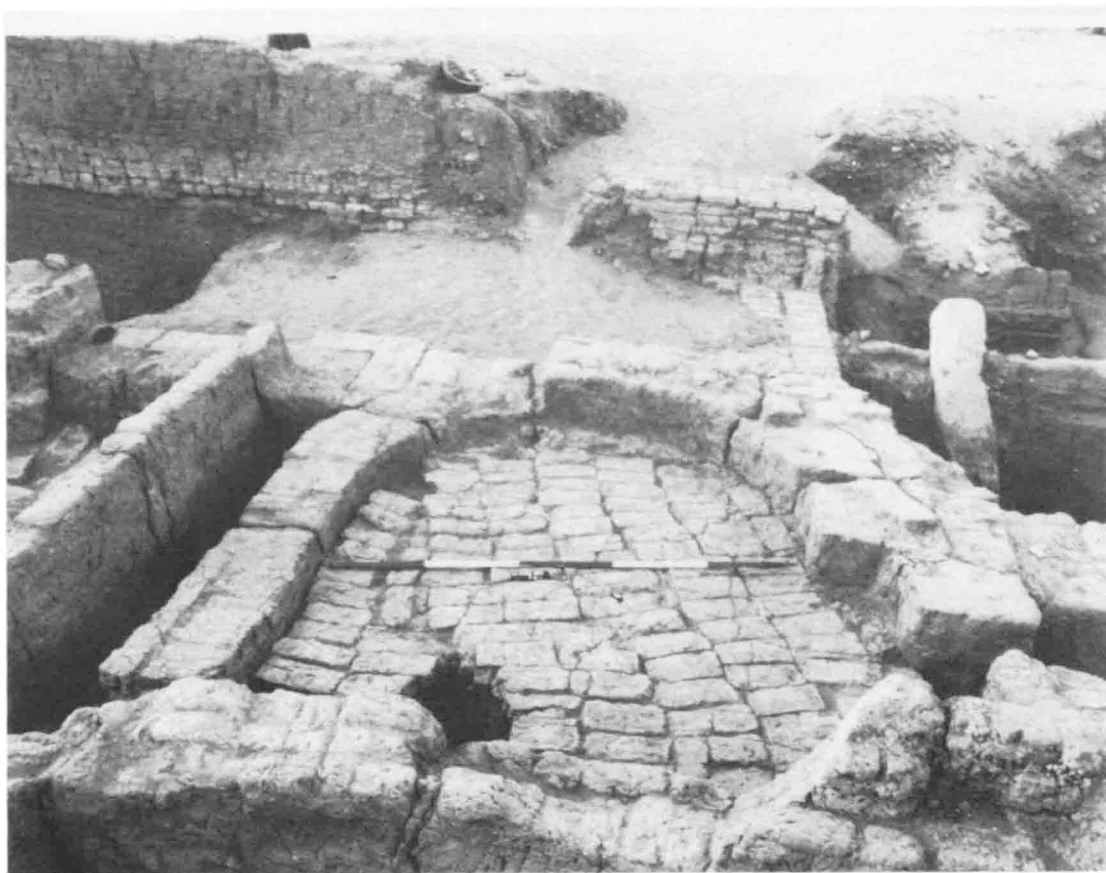
B. — Phase III a : radier de briques remplissant la chambre D de Phase II. Vue du nord.
