Sixième campagne de fouilles aux Kellia (1979-1980). Rapport préliminaire [avec 4 planches et 1 dépliant].

# SIXIÈME CAMPAGNE DE FOUILLES AUX KELLIA

## 1979-1980 — RAPPORT PRÉLIMINAIRE \*

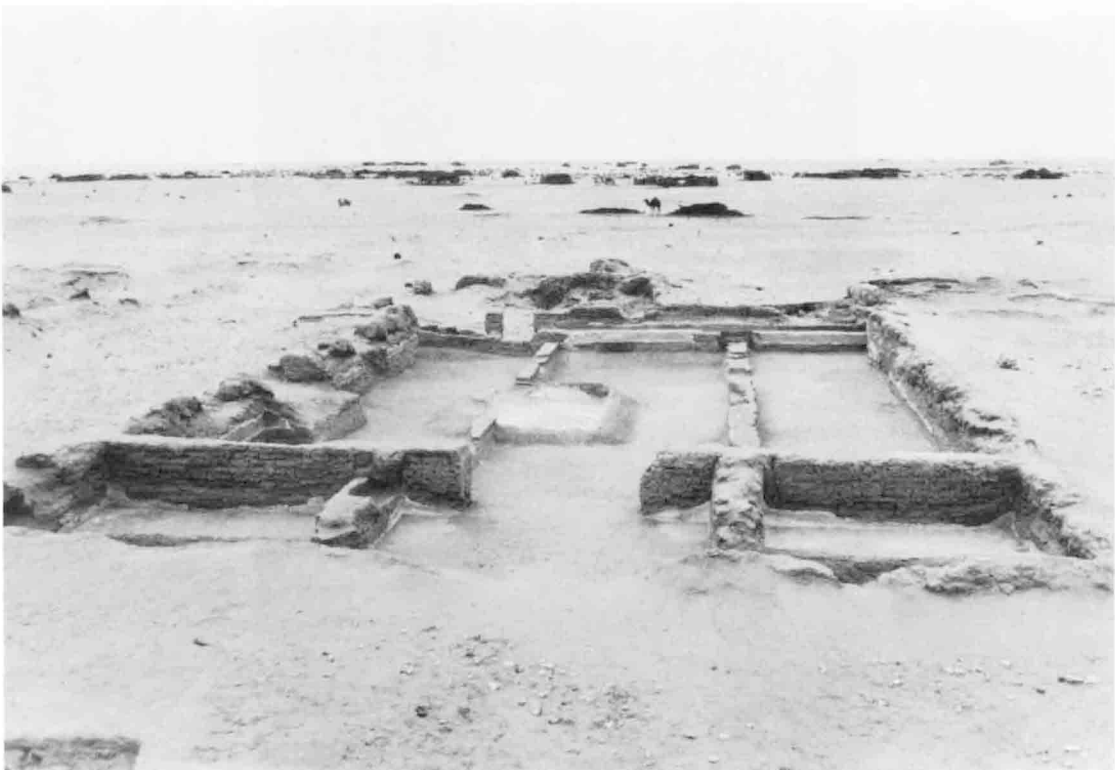
B. — La nef de la grande église du kom 34 après la fouille. Vue de l'Est (Photo G. Andreu).

### 3. *Dispositions des nefs.* (Pl. XCIX, B).

A l'origine, deux rangées de cinq colonnes, l'une au Nord et l'autre au Sud, divisaient la grande salle de l'église en trois nefs (fig. 1). Or, d'après l'étude des empreintes de la chape <sup>(1)</sup> : a) les rangées furent déplacées, b) le nombre des colonnes pour chaque rangée passa de cinq à sept et c) deux colonnes supplémentaires furent ajoutées à l'Ouest <sup>(2)</sup>.

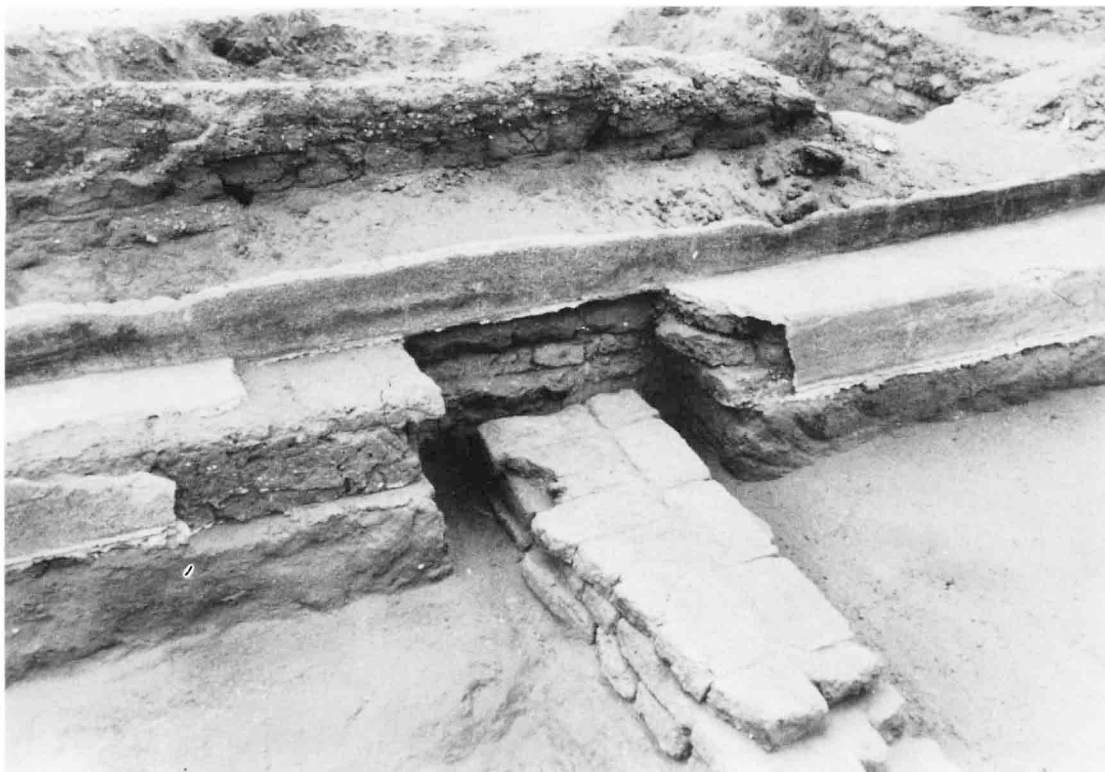
A. — Muret de fondation de la colonnade Nord et banquette longeant le mur Ouest de la grande église (Photo G. Andreu).

Le muret Nord (Pl. C, A) est en briques crues de  $38 \times 38 \times 10$  cm. et  $38 \times 18 \times 10$  cm. Il possède trois assises de brique (hauteur 30 cm.), recouvertes d'un mortier d'argile et de sable. Les faces du muret ne sont pas enduites. Son épaisseur à l'Est est de 39 cm. et, à l'Ouest, de 58 cm. A l'Est, la dernière assise déborde de 20 cm. la face du muret. Les briques de l'assise inférieure sont en vrac.

### III. BANQUETTE-OUEST (fig. 1 et 6 et Pl. C, A).
