Sixième campagne de fouilles aux Kellia (1979-1980). Rapport préliminaire [avec 4 planches et 1 dépliant].

SIXIÈME CAMPAGNE DE FOUILLES AUX KELLIA 1979-1980 — RAPPORT PRÉLIMINAIRE*

Guillemette ANDREU
Georges CASTEL
René-Georges COQUIN

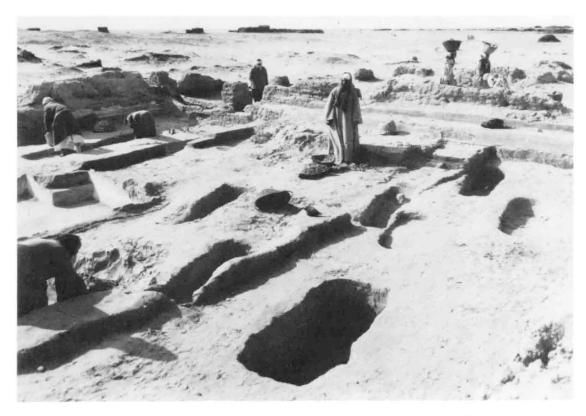
A. — Kellia : Dégagement des tombes creusées dans la nef de la grande église du kom 34. Vue du Nord-Est (Photo G. Andreu).

En démontant le sol des nefs pour étudier l'infrastructure de la grande église, nous avons d'abord dégagé des tombes individuelles dont le creusement avait traversé et fait disparaître le mortier du sol. Déjà, lors de la campagne de 1967, la fouille de la grande salle située au Sud des églises avait révélé de nombreuses inhumations qui trouaient le sol du niveau supérieur et semblaient ainsi « largement postérieures à l'abandon du monastère » (1). Cette année, nous avons mis au jour, dans les nefs, dix-huit tombes dont l'orientation correspond à un axe Est-Ouest, légèrement décalé vers le Nord par rapport à l'axe de l'église. Lorsqu'ils étaient encore visibles, les squelettes avaient la tête placée à l'Ouest. Six tombes contenaient encore des squelettes complets, mais fragilisés par la salinité et l'humidité du sable; trois tombes conservaient quelques ossements et neuf étaient entièrement vides : seule, une poussière brunâtre témoignait de l'inhumation d'un cadavre. Ces fosses perçaient le sol de l'église et étaient creusées à un niveau variant entre - 0 m. 10 et - 1 m. 40 sous ce sol, soit dans le sable du gebel, dont la consistance en cet endroit est particulièrement dure, soit dans les murets sous-jacents (voir ci-dessous § II, 3), soit même, en partie, dans les murs de l'église. La datation de ces tombes est rendue impossible par l'absence totale de matériel funéraire relatif à ces inhumations, mais leur emplacement, brisant des éléments constitutifs de l'église confirme qu'elles sont effectivement postérieures à l'abandon du monastère.

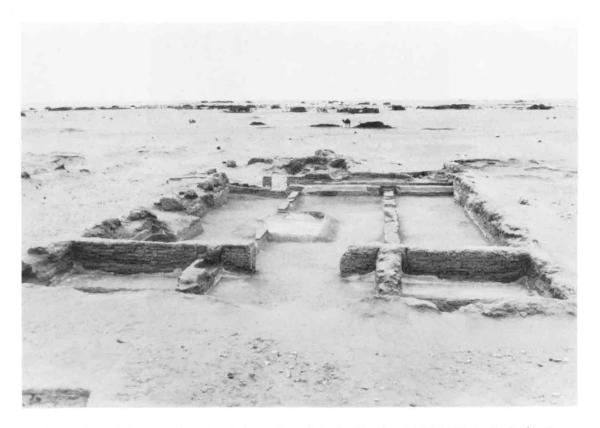
B. — La nef de la grande église du kom 34 après la fouille. Vue de l'Est (Photo G. Andreu).

A l'origine, deux rangées de cinq colonnes, l'une au Nord et l'autre au Sud, divisaient la grande salle de l'église en trois nefs (fig. 1). Or, d'après l'étude des empreintes de la chape $^{(1)}$: a) les rangées furent déplacées, b) le nombre des colonnes pour chaque rangée passa de cinq à sept et c) deux colonnes supplémentaires furent ajoutées à l'Ouest $^{(2)}$.

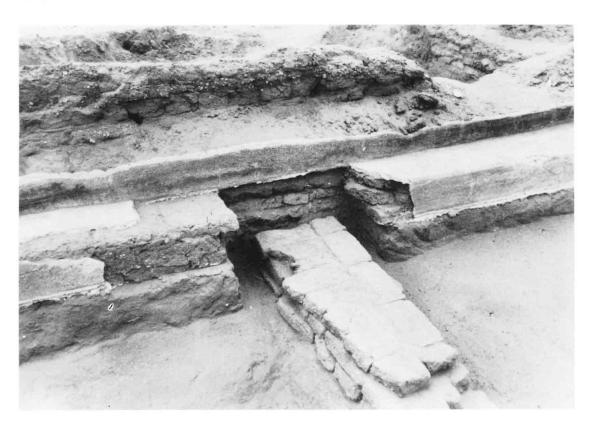
A. — Muret de fondation de la colonnade Nord et banquette longeant le mur Ouest de la grande église (Photo G. Andreu).

Le muret Nord (Pl. C, A) est en briques crues de $38 \times 38 \times 10$ cm. et $38 \times 18 \times 10$ cm. Il possède trois assises de brique (hauteur 30 cm.), recouvertes d'un mortier d'argile et de sable. Les faces du muret ne sont pas enduites. Son épaisseur à l'Est est de 39 cm. et, à l'Ouest, de 58 cm. A l'Est, la dernière assise déborde de 20 cm. la face du muret. Les briques de l'assise inférieure sont en vrac.

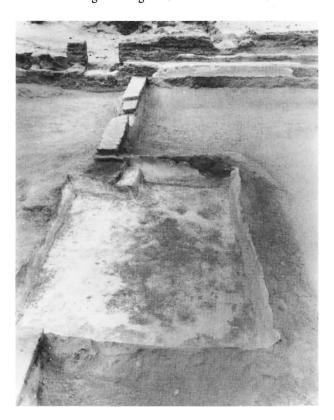
B. — Pièce semi-enterrée dégagée dans la nef de la grande église. Vue de l'Est (Photo G. Andreu).

Elle se présente comme la partie inférieure d'une pièce rectangulaire creusée dans le gebel. Un escalier permettait d'y descendre au Sud-Ouest. Son sol est fortement en pente vers le Nord et ses parois ont une inclinaison de 12° environ par rapport à la verticale. Sol et parois sont revêtus d'un enduit blanc, de chaux et de sable, d'un centimètre d'épaisseur. Cette pièce, quand nous l'avons dégagée, avait été arasée jusqu'au niveau de fondation du mur de soutènement de la colonnade Sud.

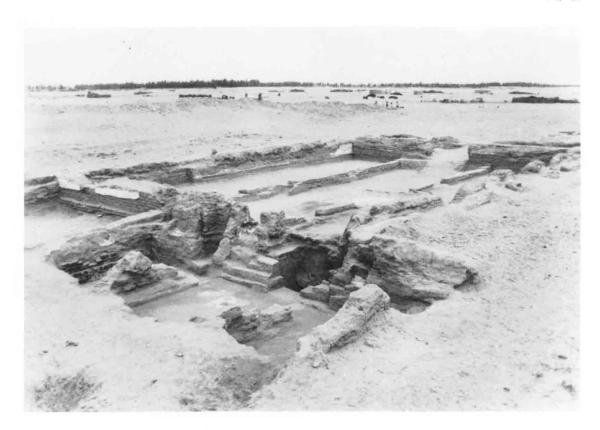
A. — Les deux églises accolées du kom 34 des Kellia. Vue du Sud-Ouest (Photo G. Andreu).

Comme le montrait déjà le plan général publié par M. F. Daumas (2), les deux églises sont adossées l'une à l'autre, le mur Ouest de la grande étant en partie accolé au mur Est de la petite. Afin de comprendre comment elles étaient agencées l'une par rapport à l'autre et avec l'espoir d'aboutir à quelques renseignements sur leur chronologie relative, nous avons en outre nettoyé les abords immédiats du mur Est de la petite église, en désensablant son sanctuaire et ses annexes. Notre tâche a été facilitée du fait qu'une partie de ce mur, la section correspondant au sanctuaire, avait été détruite par les intempéries ou les hommes. D'autre part, en démontant le sol de la grande église, nous avons découvert l'existence d'une porte de communication, si l'on peut l'appeler ainsi — car elle est antérieure sans aucun doute à l'achèvement et au fonctionnement de la grande église — permettant de passer du sanctuaire de la petite église à l'espace devenu ensuite grande église.

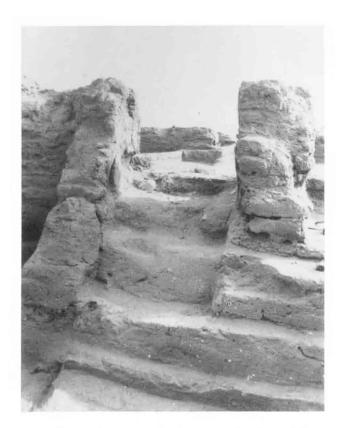
B. — Porte de communication entre les deux églises. Vue de l'église de l'Ouest (Photo G. Andreu).

Nous avons eu la surprise de trouver entre la nef Sud de la grande église et le sanctuaire de la petite une porte percée entre les deux murs accolés. Au moment où nous l'avons mise au jour, cette porte était murée par un blocage de briques. Large de 93 cm, elle avait conservé des restes d'enduit de chaux sur ses montants, qui subsistaient jusqu'à 70 cm environ au-dessus de la banquette Ouest de la grande église.
