Sixième campagne de fouilles aux Kellia (1979-1980). Rapport préliminaire [avec 4 planches et 1 dépliant].

SIXIÈME CAMPAGNE DE FOUILLES AUX KELLIA

1979-1980 — RAPPORT PRÉLIMINAIRE *

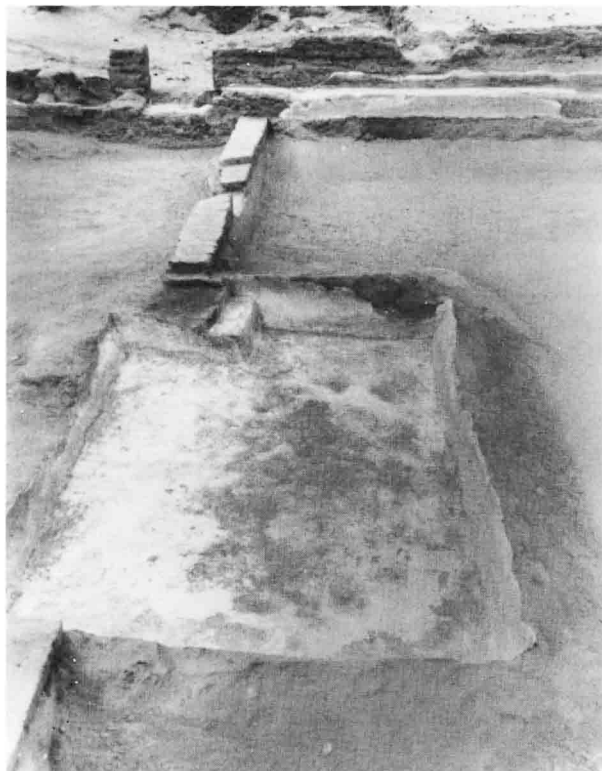
B. — Pièce semi-enterrée dégagée dans la nef de la grande église. Vue de l'Est (Photo G. Andreu).

IV. PIÈCE EN SOUS-SOL. (Pl. C, B).

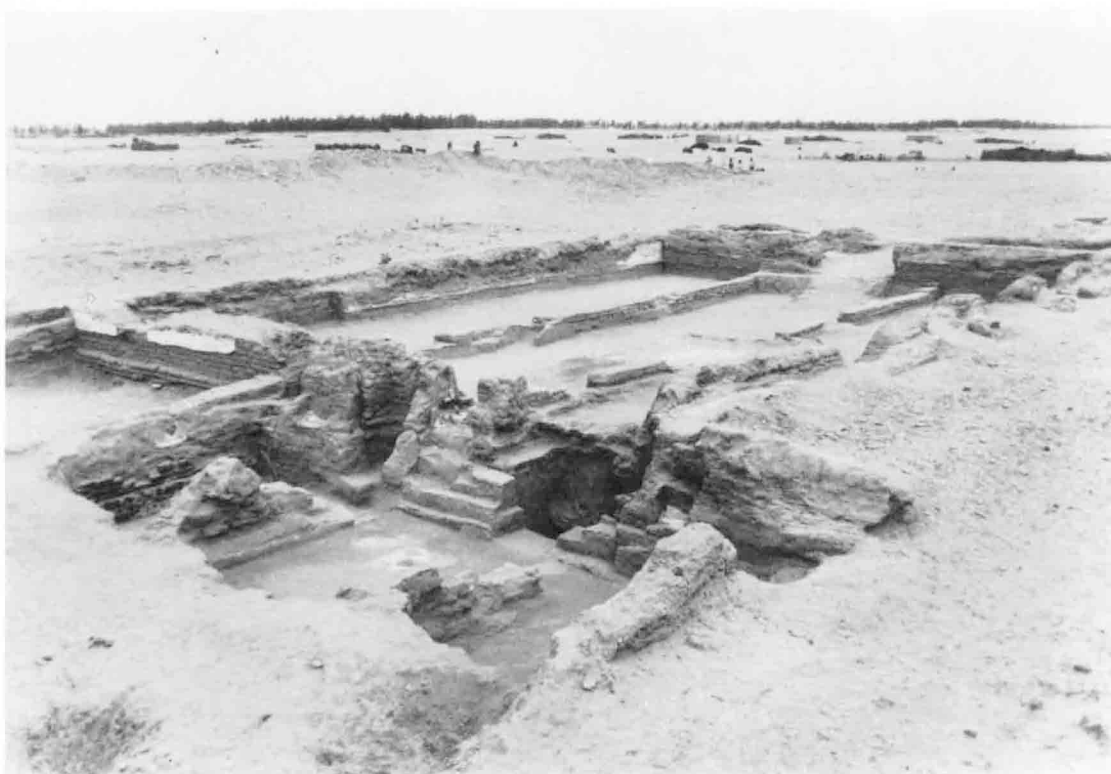
A. — Les deux églises accolées du kom 34 des Kellia. Vue du Sud-Ouest (Photo G. Andreu).

V. JONCTION ENTRE LES DEUX ÉGLISES (Pl. CI, A).

Comme le montrait déjà le plan général publié par M. F. Daumas ⁽²⁾, les deux églises sont adossées l'une à l'autre, le mur Ouest de la grande étant en partie accolé au mur Est de la petite. Afin de comprendre comment elles étaient agencées l'une par rapport à l'autre et avec l'espoir d'aboutir à quelques renseignements sur leur chronologie relative, nous avons en outre nettoyé les abords immédiats du mur Est de la petite église, en désensablant son sanctuaire et ses annexes. Notre tâche a été facilitée du fait qu'une partie de ce mur, la section correspondant au sanctuaire, avait été détruite par les intempéries ou les hommes. D'autre part, en démontant le sol de la grande église, nous avons découvert l'existence d'une porte de communication, si l'on peut l'appeler ainsi — car elle est antérieure sans aucun doute à l'achèvement et au fonctionnement de la grande église — permettant de passer du sanctuaire de la petite église à l'espace devenu ensuite grande église.

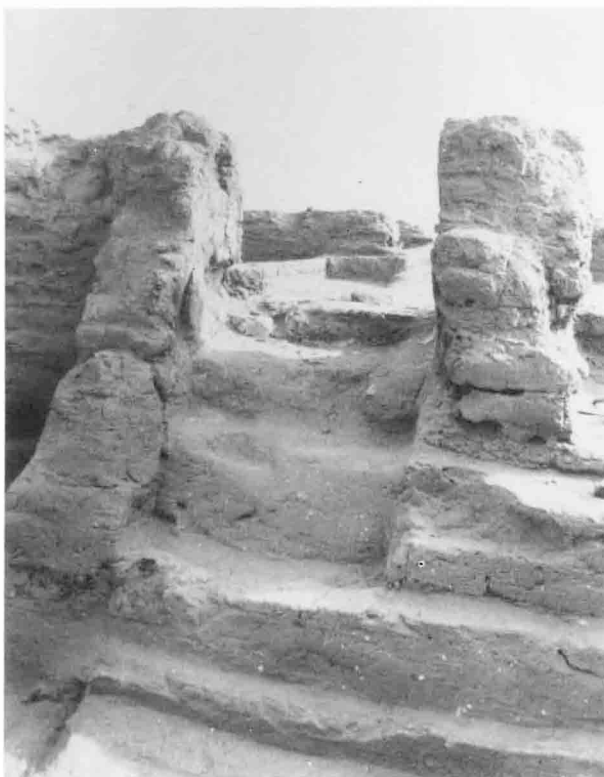
B. — Porte de communication entre les deux églises.
Vue de l'église de l'Ouest (Photo G. Andreu).
