Huitième campagne de fouilles aux Kellia (avril 1982). Rapport préliminaire [avec 3 dépliés et 8 planches].

# HUITIÈME CAMPAGNE DE FOUILLES AUX KELLIA

## RAPPORT PRÉLIMINAIRE

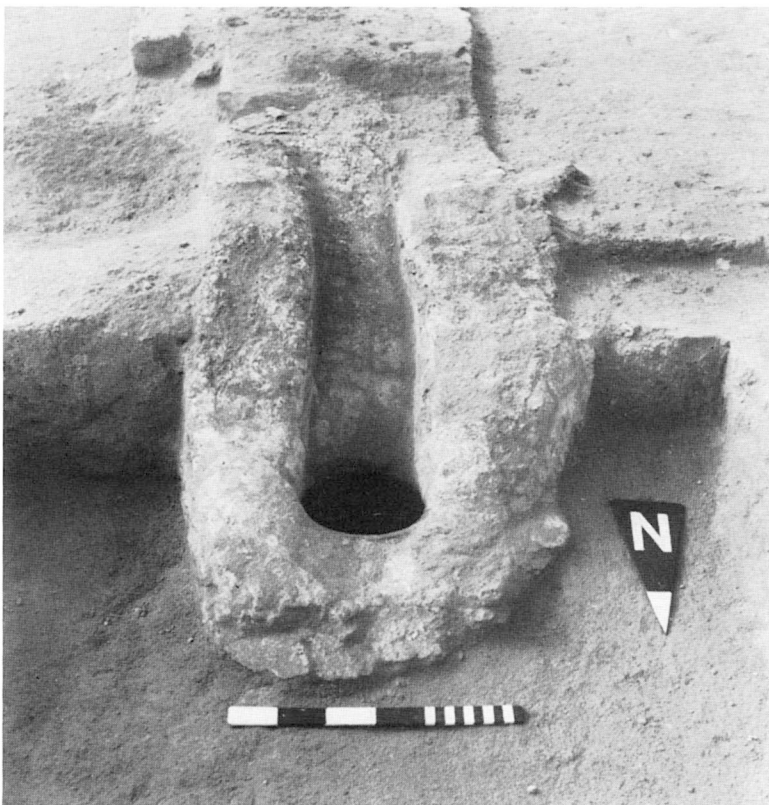
B. — Kôm 167. Canalisation plongeante au centre de la cour de l'ermitage primitif.

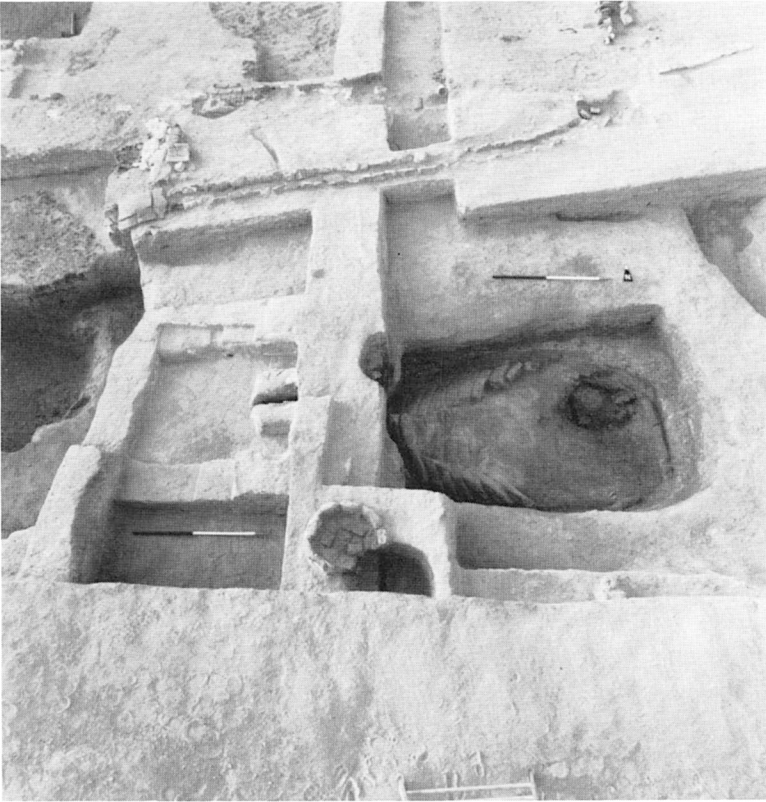
A. — Kôm 167. Les latrines de l'ermitage primitif.

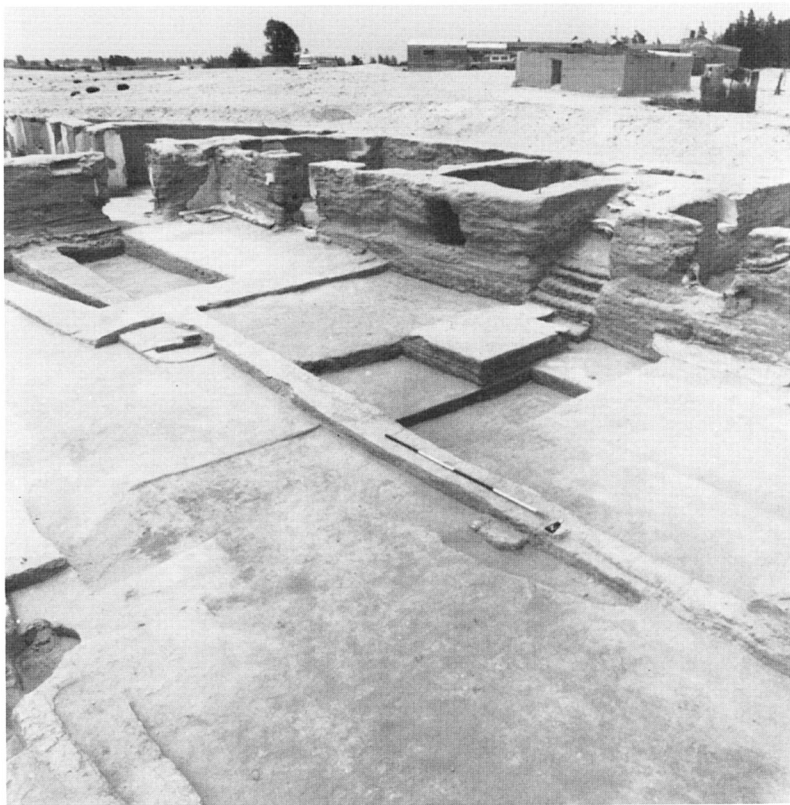
B. — Kôm 167. Terre-plein situé au Nord de la cour du grand ermitage.

- 3) Au Nord, construction d'un vaste terre-plein constituant devant les pièces d'habitation une zone propre distincte de la partie utilitaire de la cour (Pl. LXII, B et LXIII, A). Le terre-plein est fait de deux caissons remblayés <sup>(3)</sup> et recouverts d'un sol d'argile verte dammée sur préparation de sable. Au Sud du terre-plein, sol de sable tassé en pente douce compensant la rupture de niveau.

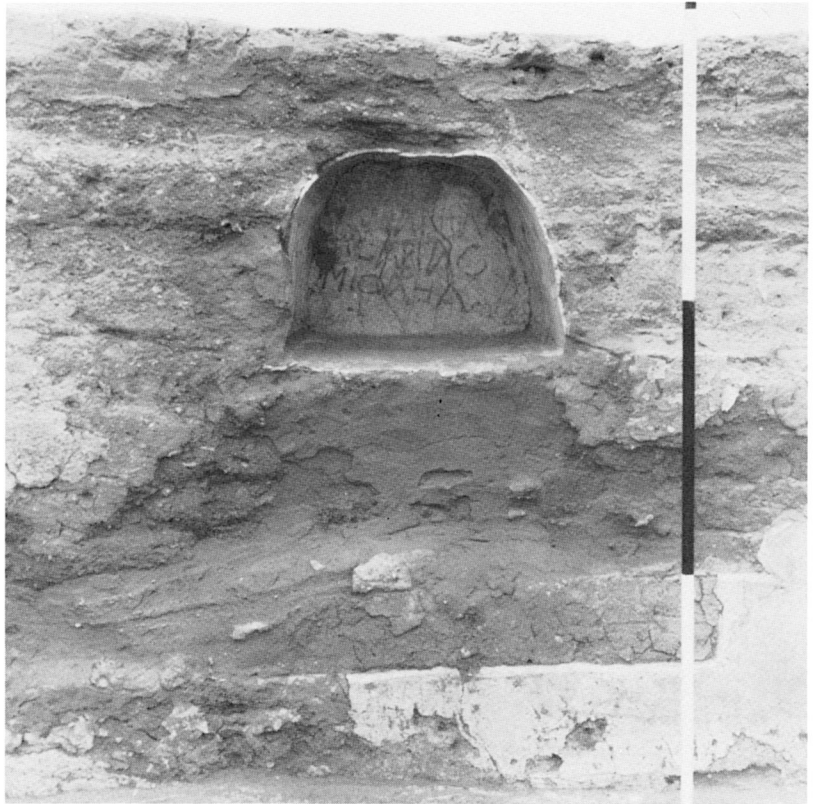
A. — Kôm 171. Niche-mur Ouest  
de la salle 1.

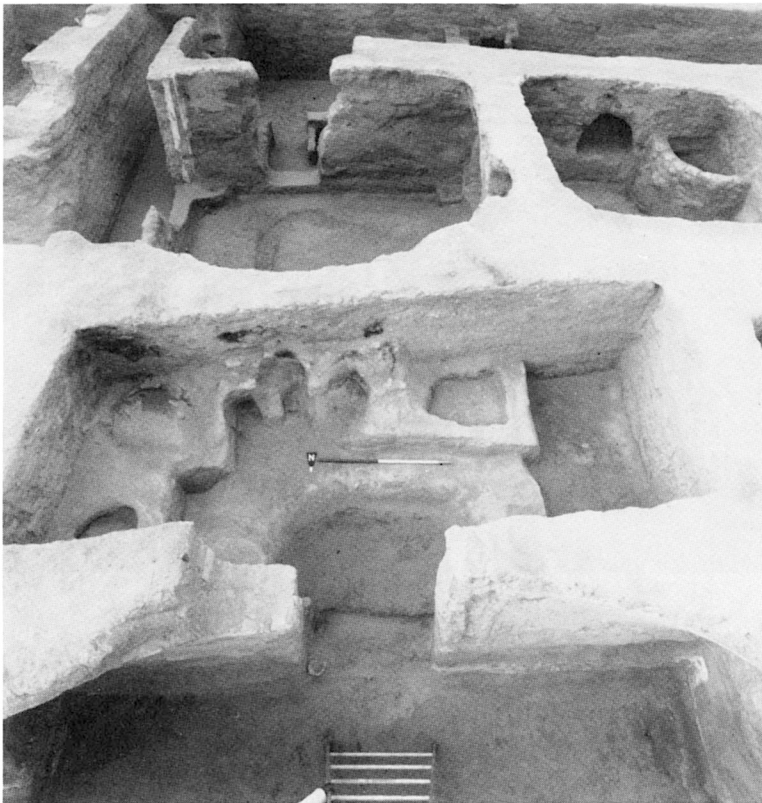
B. — Kôm 171. Salle 13 (cuisine)  
vue du Nord.

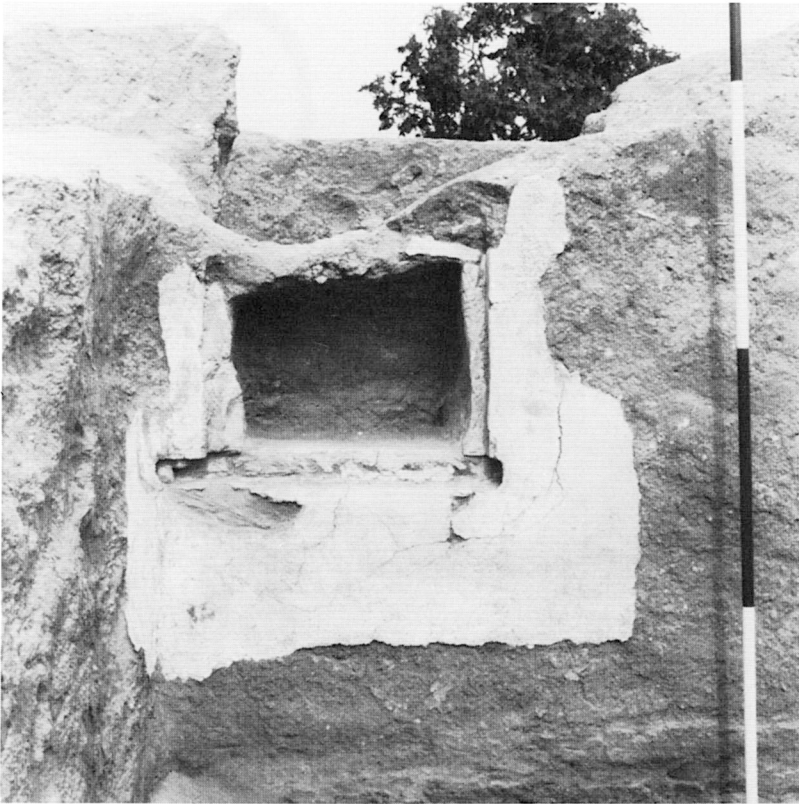
A. — Kôm 171. Accès au silo 8.
