Huitième campagne de fouilles aux Kellia (avril 1982). Rapport préliminaire [avec 3 dépliants et 8 planches].

HUITIÈME CAMPAGNE DE FOUILLES AUX KELLIA (Avril 1982)

RAPPORT PRÉLIMINAIRE

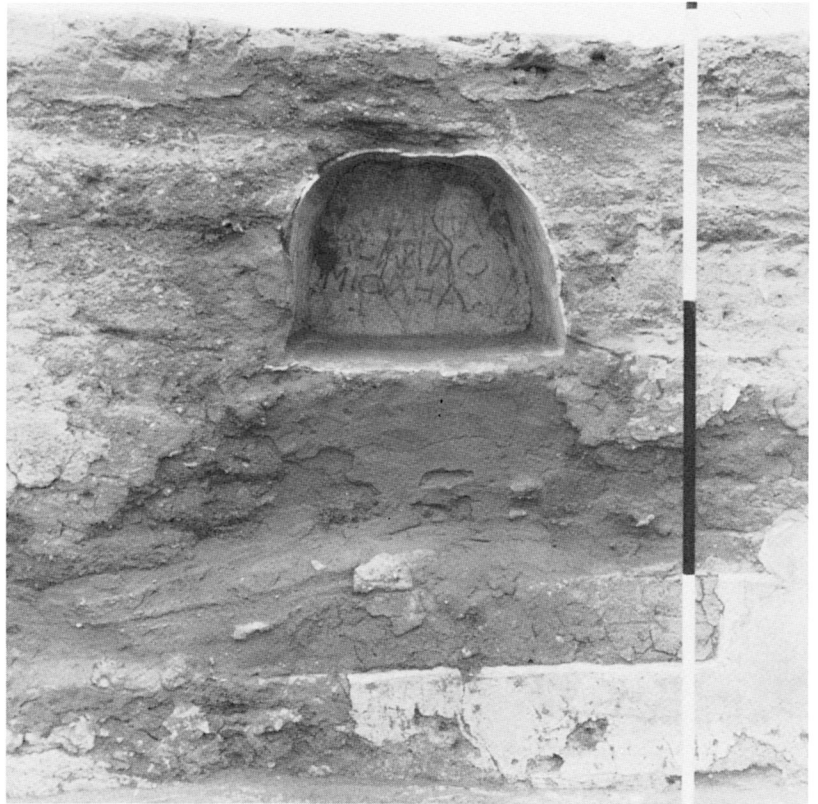
A. — Kôm 171. Niche-mur Ouest de la salle 1.
