Huitième campagne de fouilles aux Kellia (avril 1982). Rapport préliminaire [avec 3 dépliants et 8 planches].

HUITIÈME CAMPAGNE DE FOUILLES AUX KELLIA (Avril 1982)

RAPPORT PRÉLIMINAIRE

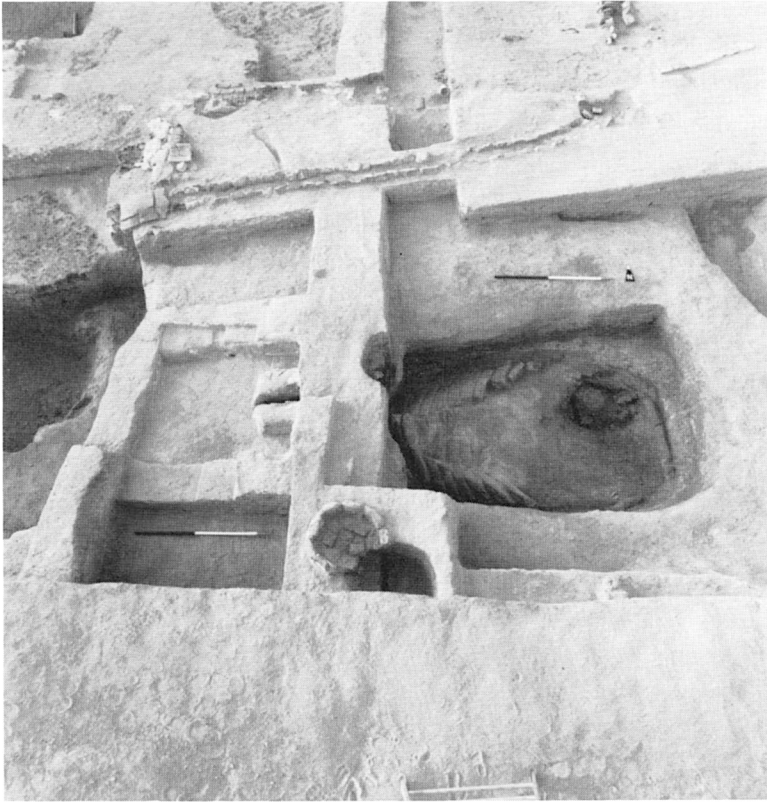
A. — Kôm 167. Les latrines de l'ermitage primitif.

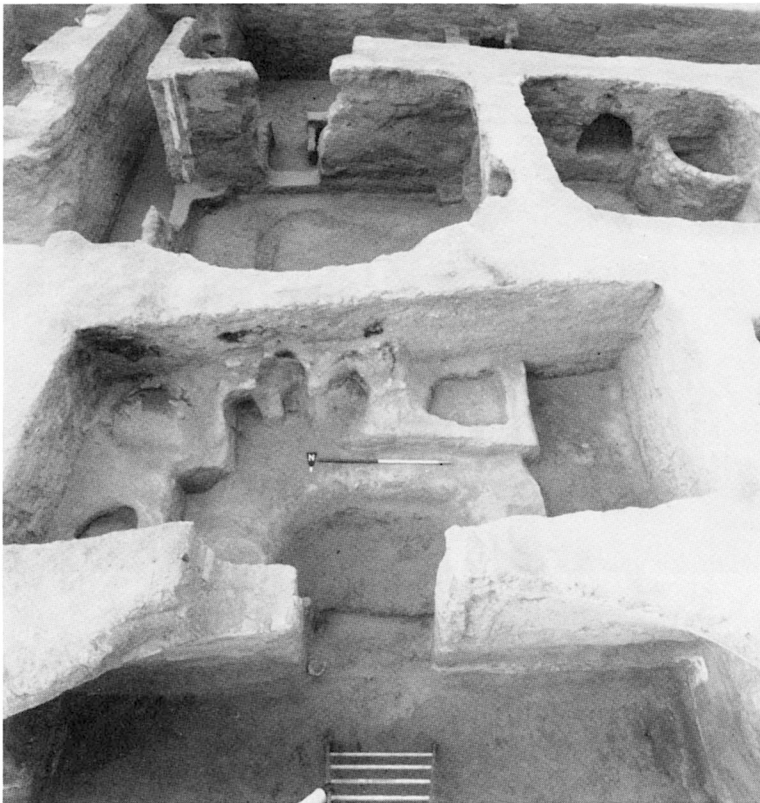
B. — Kôm 171. Salle 13 (cuisine)
vue du Nord.

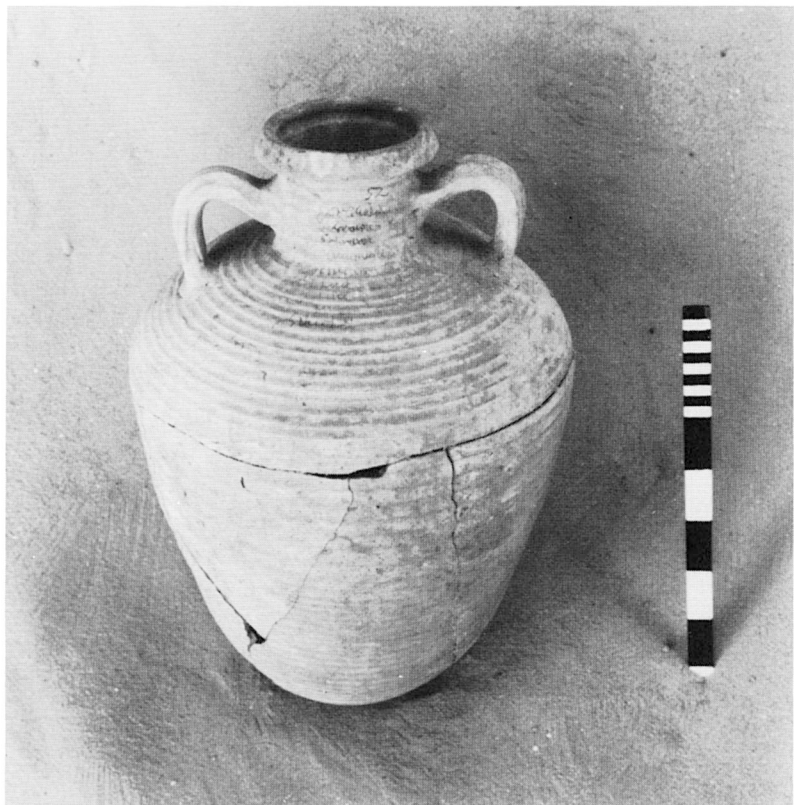
B. — Kôm 171. Amphore inscrite
en grec.

La céramique a été abondante; elle n'a pu être étudiée cette année, mais a été triée : elle paraît se rattacher approximativement au VII^e siècle. On peut noter toutefois une très belle amphore d'un type non catalogué par M. Egloff⁽³⁾ qui était inscrite en grec des deux côtés du col (Pl. LXVI, B).

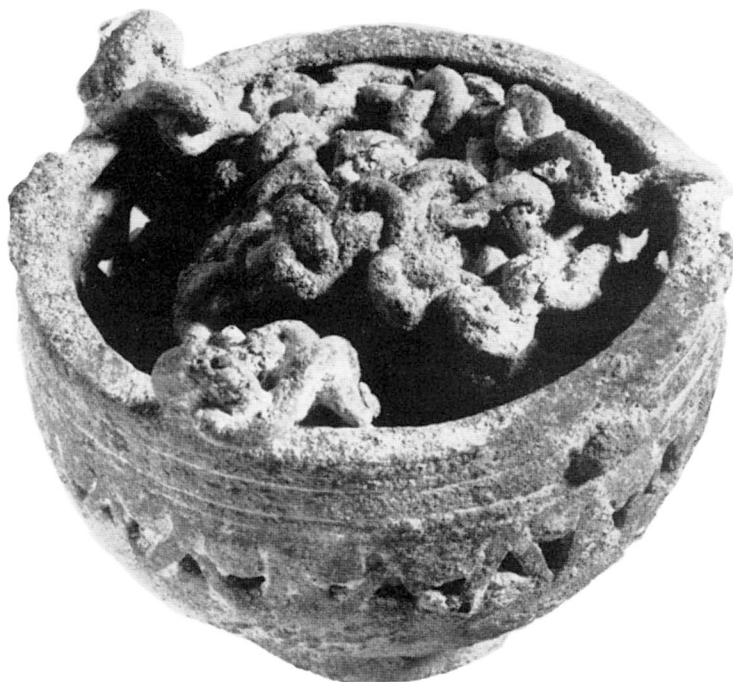
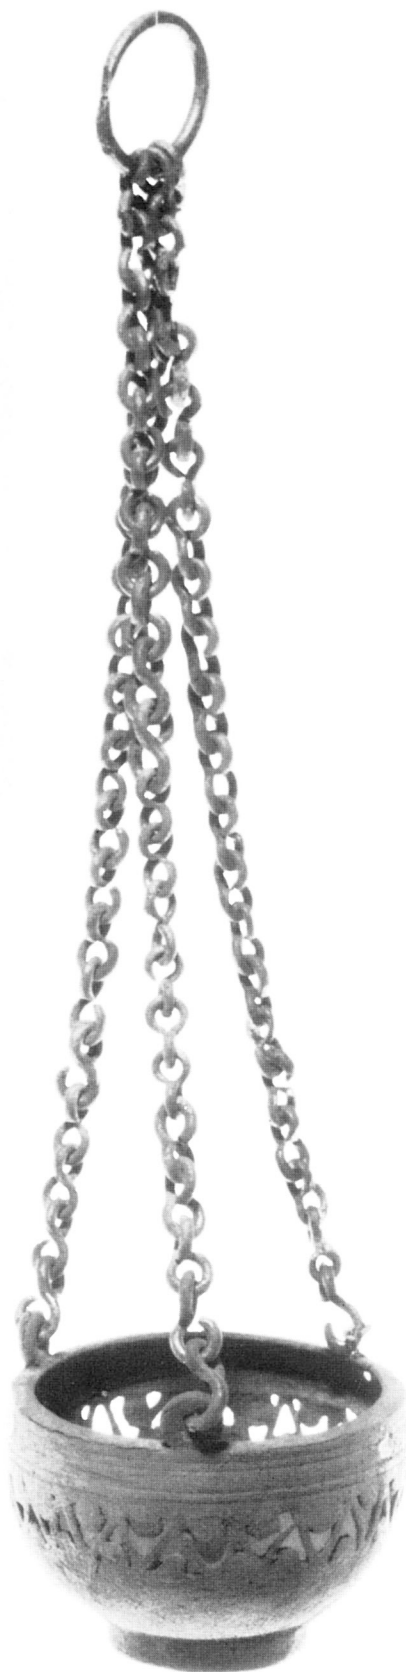
Kôm 171. Encensoir trouvé dans la salle 9,
avant et après restauration (M. Wuttmann).

Nous avons eu la chance de trouver sur le sol de la pièce 9 un bel encensoir de bronze⁽²⁾ (Pl. LXVII) et dans la salle 20 une monnaie d'Héraclius (610-641), malheureusement en mauvais état de conservation.
