Rapport préliminaire sur la deuxième campagne de fouilles à Tebtynis (octobre 1989).

RAPPORT PRÉLIMINAIRE SUR LA DEUXIÈME CAMPAGNE DE FOUILLES À TEBTYNIS

(OCTOBRE 1989)

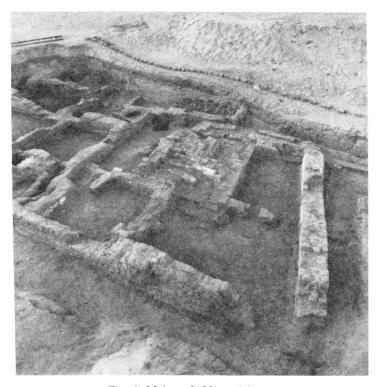
Fig. 6. Maison 2100 supérieure.

La première structure [fig. 4 et 6] à apparaître sous la démolition était le bloc d'un escalier dont il ne reste que les paliers et une marche. Il repose sur trois murs parallèles. dirigés nord-sud, les deux se trouvant à l'est étant reliés par un mur transversal. La fonction de cette construction semble avoir été de relier entre eux divers espaces. On v remarque en effet plusieurs accès : au sud une sorte de vestibule s'ouvre sur une cour d'une part, sur une pièce d'autre part; au nord-ouest il permet d'accéder par l'intermédiaire d'une marche à un couloir menant à un second vestibule en partie détruit. Au nord-est, face à l'entrée sur la cour, devait exister un escalier dont il ne reste que le soubassement et sous lequel était aménagée une petite pièce. Il devait probablement être possible d'accéder à un espace extérieur au nord du vestibule nord, par une issue se trouvant à l'angle nord-est de celui-ci. Cet escalier se rattache à une habitation (2100 supérieure) dont le plan ne peut être établi avec certitude, certains murs ayant disparu. Elle devait comporter une cour au sud-est menant d'une part à l'escalier, d'autre part à une pièce au nord-est dont il nous reste des traces du plancher. Une autre pièce au sud-ouest avait son entrée sur la rue puis, celle-ci ayant été obstruée, ne pouvait être atteinte que par le vestibule sud décrit ci-dessus.

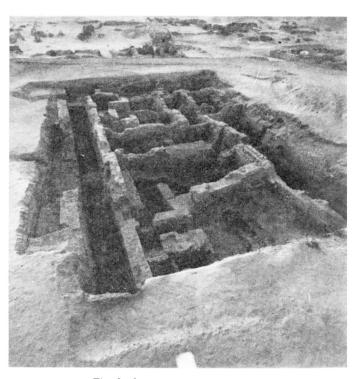
Fig. 8. Chantier sud : vue de l'est.

Le bâtiment 2100 inférieur [fig. 8] se compose de deux bâtiments. Le plus récent des deux s'est incorporé au plus ancien, soit en réutilisant des murs, soit en remblayant certaines parties et en arasant les murs pour se poser dessus. La fouille de cette construction reste à compléter mais l'organisation spatiale de l'habitation la plus récente est bien établie. Son entrée se trouve sur une rue qui la borde à l'est et donne probablement sur une cour rectangulaire à partir de laquelle on accède à une pièce au nord-est, ellemême en communication avec une petite pièce au nord-ouest qui devait servir de cuisine. On pouvait se rendre de là à une troisième pièce à l'angle sud-ouest de l'habitation par l'intermédiaire d'un espace presque carré d'où l'on pouvait également accéder à la cour (cette issue a cependant été condamnée à un certain moment). Un escalier occupe l'angle sud-est de l'habitation. Les murs extérieurs de ce bâtiment sont plus larges que les murs de refend. Ces derniers ne sont pas toujours bien accolés les uns aux autres et ont le plus souvent les angles arrondis ce qui nécessite l'utilisation de briques particulières aux angles émoussés. De telles briques sont aussi utilisées pour les chambranles de portes.

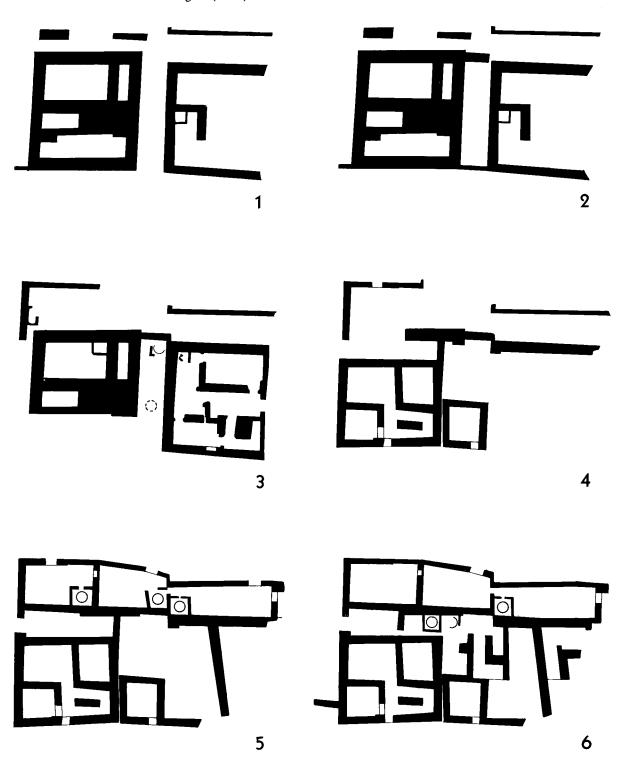
Fig. 9. (1 à 6). Chantier sud: la succession des constructions.

La succession des constructions [fig. 9]

Trois périodes d'occupation ont pu être isolées. Une du II e siècle apr. J.-C., correspondant aux constructions supérieures, une des II et I et I et siècles av. J.-C., correspondant à la maison 2100 inférieure, et une troisième antérieure : la fouille de ces niveaux n'a pas été terminée et les éléments de datation en notre possession n'ont pas été étudiés.

- Phase 1. Les structures les plus anciennes (au moins du II^e siècle av. J.-C.) qui aient été dégagées cette année sont les fondations et le sous-sol de deux bâtiments séparés par une ruelle orientée nord-sud et formant chacun un îlot distinct. Ils étaient bordés au nord et au sud par des bâtiments qui leur étaient parallèles et dont ils étaient séparés par des rues étroites.

- Phase 2. Ces mêmes bâtiments étant toujours en usage, la ruelle nord-sud les séparant est condamnée.
- Phase 3. Les deux bâtiments sont abandonnés à la suite d'un incendie partiel. La cave du bâtiment ouest est réaménagée dans sa partie nord. Le bâtiment est a complètement été recouvert d'un sol composé de briques crues pilées (du moins dans la partie fouillée), et une habitation à un étage est venue s'y appuyer. Deux fours ont été construits dans la ruelle nord-sud. L'habitation et les fours sont contemporains, tandis que le réaménagement de la cave est légèrement antérieur. Les fours ont été abandonnés avant l'habitation dans le courant du ler siècle av. J.-C.

- Phase 4. Pendant un certain temps d'abandon, qui n'excède pas un siècle, aucune construction n'a succédé aux maisons hellénistiques. L'endroit, où il restait quelques ruines, a été probablement utilisé pour le parquage d'animaux domestiques et comme dépotoir. De cette période il reste la trace de plusieurs foyers. Une partie des bâtiments hellénistiques qui bordaient la rue sud des phases 1 à 3 a été soigneusement remblayée. À la fin de cette période, la maison 3100 supérieure a été construite ainsi que la petite pièce sud-ouest de 2100 supérieur.

- Phase 5. La rue nord (ou ce qu'il en restait) est complètement condamnée par deux nouvelles constructions au nord puis, peu de temps après, par une troisième à l'est. Pratiquement en même temps, 2100 se trouve dotée d'un enclos dont l'entrée se trouvait probablement au sud.

- Phase 6. L'enclos est en partie occupé par de nouvelles constructions dont il ne reste que l'ensemble de l'escalier. Un plancher en brique a été construit dans la petite pièce sud-ouest et la porte en a été condamnée.
