BIFAO 90 (1991), p. 229-240

Rapport préliminaire sur la deuxième campagne de fouilles à Tebtynis (octobre 1989).

**RAPPORT PRÉLIMINAIRE
SUR LA DEUXIÈME CAMPAGNE DE FOUILLES
À TEBTYNIS
(OCTOBRE 1989)**

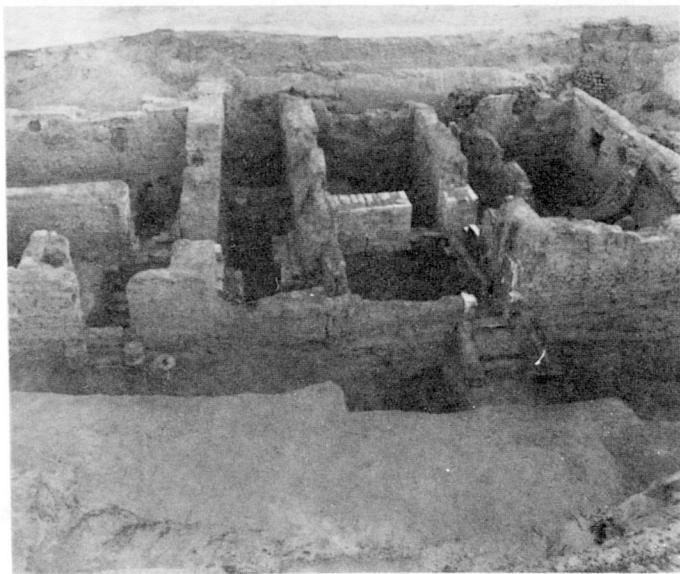
Fig. 2. Bâtiment 1100 et vestibule du bâtiment 5000.

La démolition qui recouvrait le bâtiment 1100 [fig. 2] était très importante et la construction n'avait été ni pillée ni fouillée. Il se présente comme un rectangle de dimensions extérieures 9,80 m × 8,40 m. Il se compose d'une cour à l'angle sud-ouest donnant sur la rue au sud; d'une pièce presque carrée au nord-ouest; d'un couloir s'ouvrant sur une cour au nord, occupé au sud par un réduit (muré à un certain moment) et donnant accès à l'est à un escalier; d'une cave sous cet escalier à l'angle sud-est et d'une pièce rectangulaire au nord-est.

L'accès principal est celui de la rue sud et donne directement dans la cour. Les murs sud et ouest de celle-ci, en brique crue, sont tapissés dans leur partie inférieure d'une assise de dalles en calcaire. Le mur est témoigne des aménagements successifs de l'édifice : un noyau de brique est revêtu soit, près de la porte, du même type de dalles que les murs sud et ouest, soit de blocs bien équarris contemporains du mur en calcaire. Par ailleurs deux piliers flanquent l'issue qui mène de la cour à la moitié est du bâtiment et sont appareillés suivant la même technique que le mur nord. De celui-ci, en maçonnerie fourrée, il ne reste que six assises. Les assises cubiques alternent avec les assises allongées mais aux assises cubiques (les blocs disposés en boutisse) d'une face correspondent les assises allongées (les blocs disposés en carreau) de l'autre face. Les pierres des piliers du mur est sont disposées en besace et en carreau.

De l'escalier il ne reste que la volée inférieure composée de marches en calcaire posées sur une substructure en briques crues. La deuxième volée s'appuyait sur des branchages et recouvrait une cave à laquelle on accédait à partir du palier supérieur au moyen d'une échelle en bois encastrée dans le mur. La seule fenêtre du bâtiment se trouvait au niveau du palier intermédiaire de l'escalier.

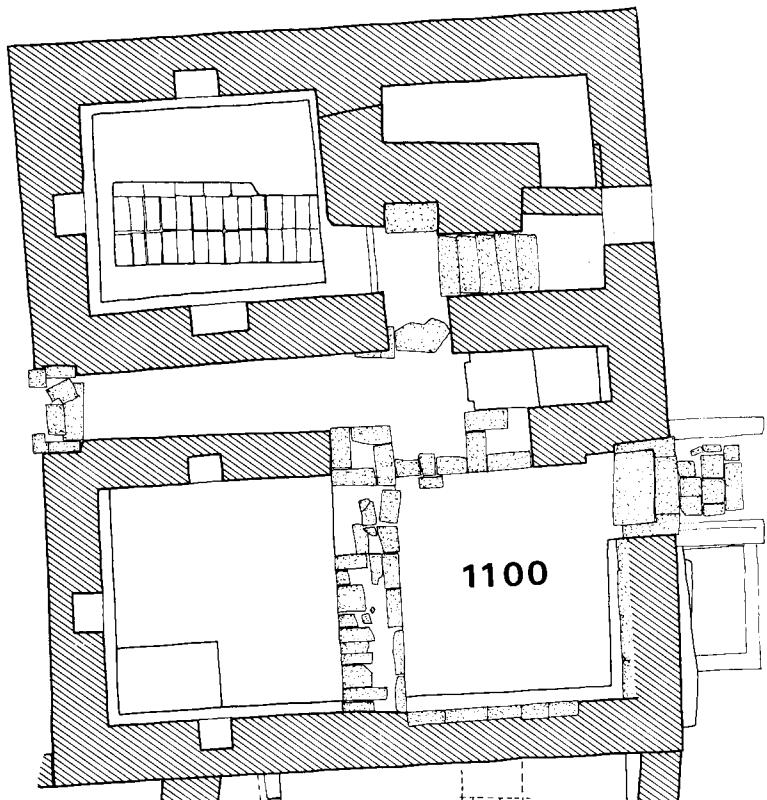
Fig. 3. Plan des bâtiments 5000 et 1100.

LE CHANTIER NORD [fig. 3]

Du bâtiment 5000 il restait à trouver la limite est et à fouiller le vestibule d’entrée. Ce dernier n’avait pas été pillé jusqu’aux fondations comme la majeure partie de la construction, et il nous a ainsi été possible, avec la fouille de la ruelle à l’est, de reconstituer l’histoire du bâtiment.

Le vestibule, qui occupe l’angle nord-est, est de petites dimensions et ses quatre côtés sont occupés par des portes par lesquelles on accédait aux pièces ouest et nord-est puis aux deux rues à l’est et au sud. Dans sa phase la plus récente (I^{er}-II^e siècles apr. J.-C.), il était dallé, le dallage recouvrant directement les couches plus anciennes, contrairement au reste de l’édifice où celles-ci ont été détruites par l’occupation la plus récente. À ce moment-là, le plan de 5000 se présente comme suit : un rectangle de dimensions extérieures 11,50 m × 8,20 m, dont les côtés ouest et nord sont occupés par deux grandes pièces comportant des caves dont elles sont séparées par des planchers. Les espaces de circulation sont tous relégués dans l’angle sud-est : un vestibule, un escalier et un couloir. Une cour récupérée sur la rue était accolée à l’est.

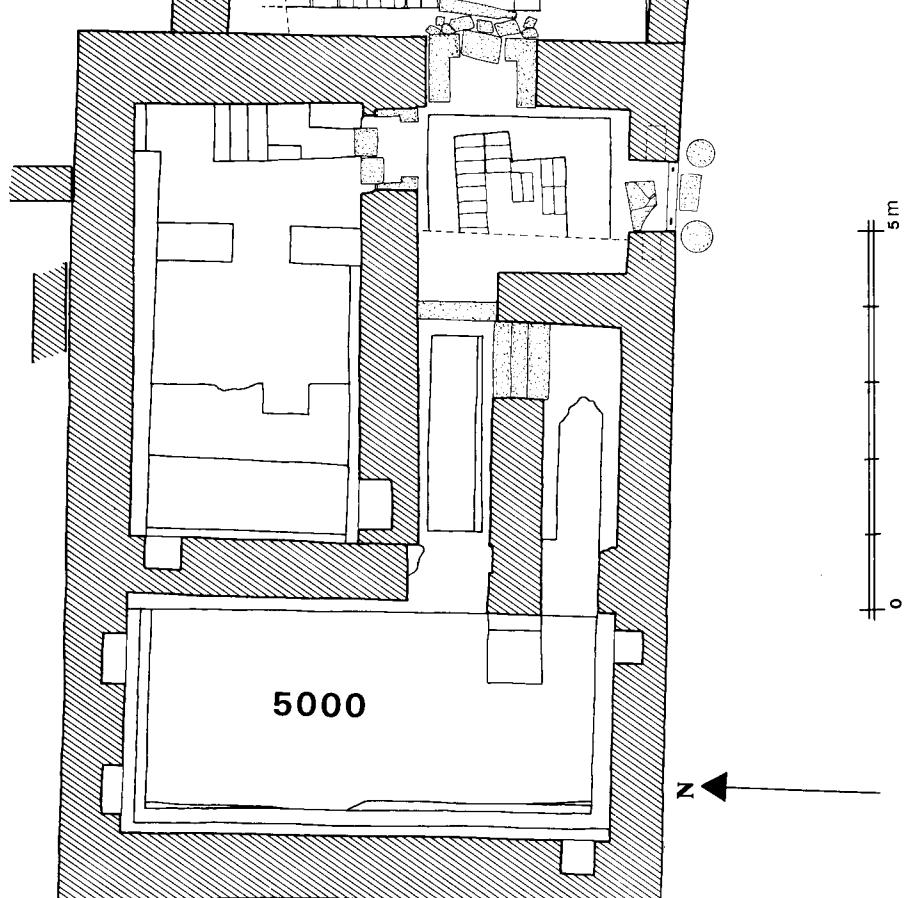
Fig. 4. Plan des structures supérieures du chantier sud.

La première structure [fig. 4 et 6] à apparaître sous la démolition était le bloc d'un escalier dont il ne reste que les paliers et une marche. Il repose sur trois murs parallèles, dirigés nord-sud, les deux se trouvant à l'est étant reliés par un mur transversal. La fonction de cette construction semble avoir été de relier entre eux divers espaces. On y remarque en effet plusieurs accès : au sud une sorte de vestibule s'ouvre sur une cour d'une part, sur une pièce d'autre part; au nord-ouest il permet d'accéder par l'intermédiaire d'une marche à un couloir menant à un second vestibule en partie détruit. Au nord-est, face à l'entrée sur la cour, devait exister un escalier dont il ne reste que le soubassement et sous lequel était aménagée une petite pièce. Il devait probablement être possible d'accéder à un espace extérieur au nord du vestibule nord, par une issue se trouvant à l'angle nord-est de celui-ci. Cet escalier se rattache à une habitation (2100 supérieure) dont le plan ne peut être établi avec certitude, certains murs ayant disparu. Elle devait comporter une cour au sud-est menant d'une part à l'escalier, d'autre part à une pièce au nord-est dont il nous reste des traces du plancher. Une autre pièce au sud-ouest avait son entrée sur la rue puis, celle-ci ayant été obstruée, ne pouvait être atteinte que par le vestibule sud décrit ci-dessus.

Une seconde habitation (3100 supérieure), mitoyenne de la précédente, possède un plan beaucoup plus clair. De dimensions extérieures 8,10 m × 6,70 m, elle se compose de trois pièces et d'un escalier. On y accède par une porte étroite au sud et quelques marches. La porte donne sur un petit couloir sur lequel sont distribuées les différentes

pièces : au sud-ouest une petite pièce presque carrée, au nord-est une pièce dont le plancher est composé de briques et dont le mur sud était tapissé de dalles comme la cour de 1100 et au nord-est une pièce dont le sol est également en briques. L'angle sud-ouest de la maison était protégé par un chaînage de pierres calcaires, disposées en besace. Toutes les pierres de cette construction sont des remplois.

Ces deux habitations [fig. 4] reposent sur des bâtiments plus anciens 2100 et 3100 inférieurs [fig. 5], soit avec l'intermédiaire d'une couche de détritus ou de litières d'animaux, d'épaisseur variable, soit directement (sans que pour autant le plan des structures supérieures corresponde d'une manière ou d'une autre à celui des structures inférieures).

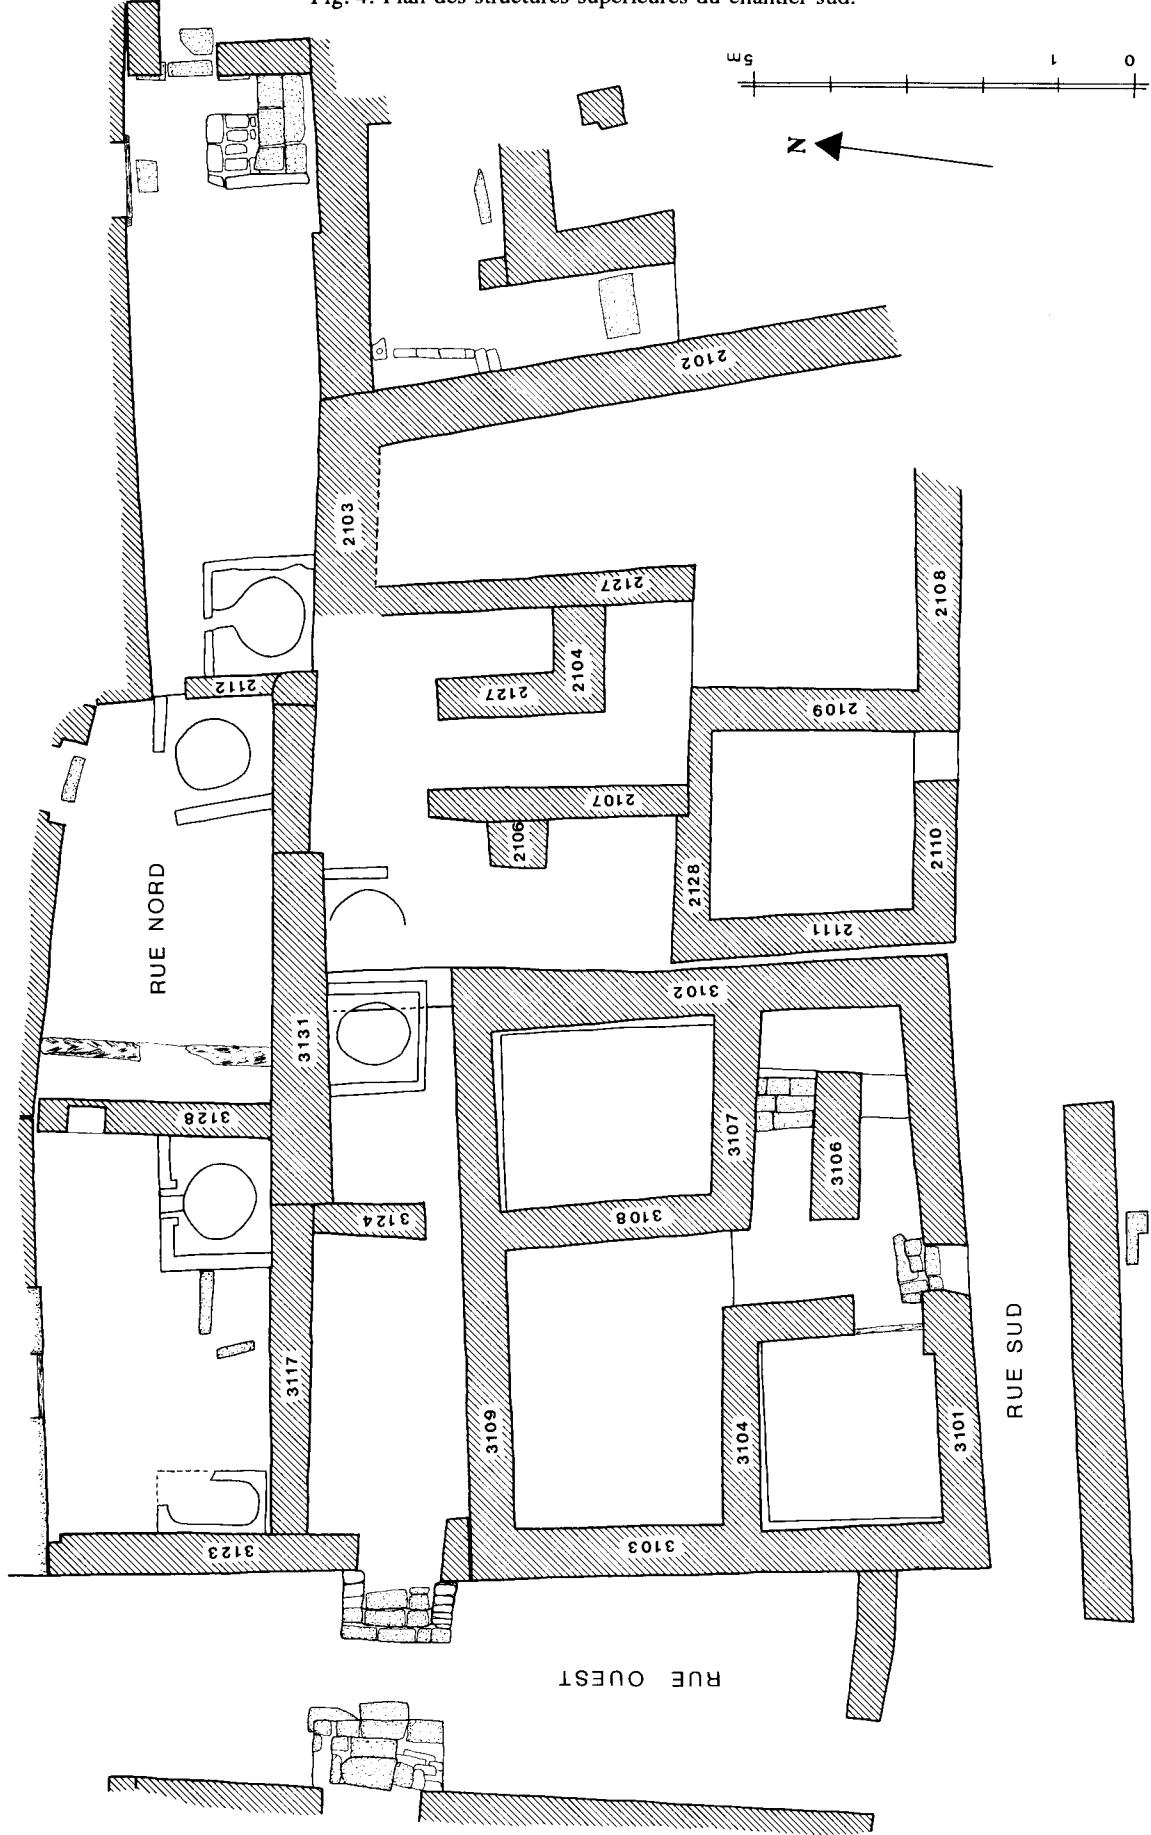
Fig. 5. Plan des structures inférieures du chantier sud.

Du bâtiment 3100 inférieur il ne reste que les caves en partie remblayées et en partie réutilisées. Les murs en sont très épais (90 cm à 1 m), et un noyau très important occupe une grande partie du quart est de la construction : ce massif devait probablement soutenir un escalier. La technique de construction des murs et les modules des briques sont identiques à ceux du mur se trouvant dans la pièce nord-est de 1100.

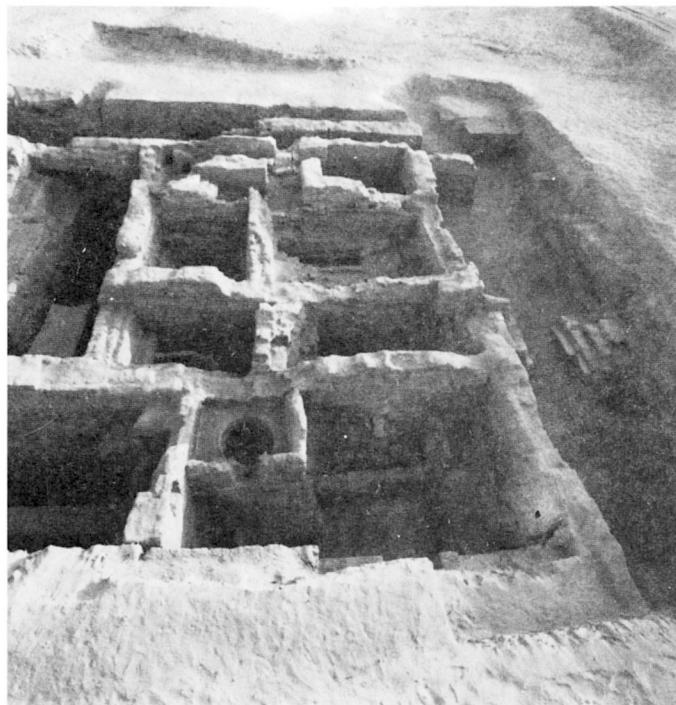
Fig. 7. Moitié ouest du chantier sud.

À la même époque a été construit un petit bain [fig. 7] contre le mur nord de 3100 inférieur, qui appartenait à la maison se trouvant plus au nord et donc encore sous les déblais. Ce bain occupe ce qui avant sa construction était une rue qui bordait au nord les bâtiments les plus anciens et qui a progressivement été bouchée par diverses constructions. Les deux autres rues qui suivaient leurs façades ouest et sud sont restées des voies jusqu'à l'époque romaine.

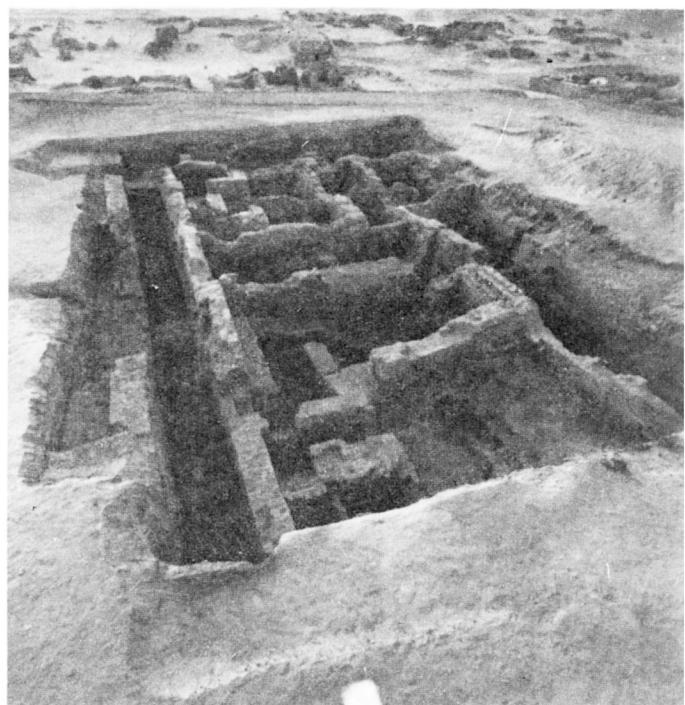
Fig. 8. Chantier sud : vue de l'est.

Le bâtiment 2100 inférieur [fig. 8] se compose de deux bâtiments. Le plus récent des deux s'est incorporé au plus ancien, soit en réutilisant des murs, soit en remblayant certaines parties et en arasant les murs pour se poser dessus. La fouille de cette construction reste à compléter mais l'organisation spatiale de l'habitation la plus récente est bien établie. Son entrée se trouve sur une rue qui la borde à l'est et donne probablement sur une cour rectangulaire à partir de laquelle on accède à une pièce au nord-est, elle-même en communication avec une petite pièce au nord-ouest qui devait servir de cuisine. On pouvait se rendre de là à une troisième pièce à l'angle sud-ouest de l'habitation par l'intermédiaire d'un espace presque carré d'où l'on pouvait également accéder à la cour (cette issue a cependant été condamnée à un certain moment). Un escalier occupe l'angle sud-est de l'habitation. Les murs extérieurs de ce bâtiment sont plus larges que les murs de refend. Ces derniers ne sont pas toujours bien accolés les uns aux autres et ont le plus souvent les angles arrondis ce qui nécessite l'utilisation de briques particulières aux angles émoussés. De telles briques sont aussi utilisées pour les chambranles de portes.

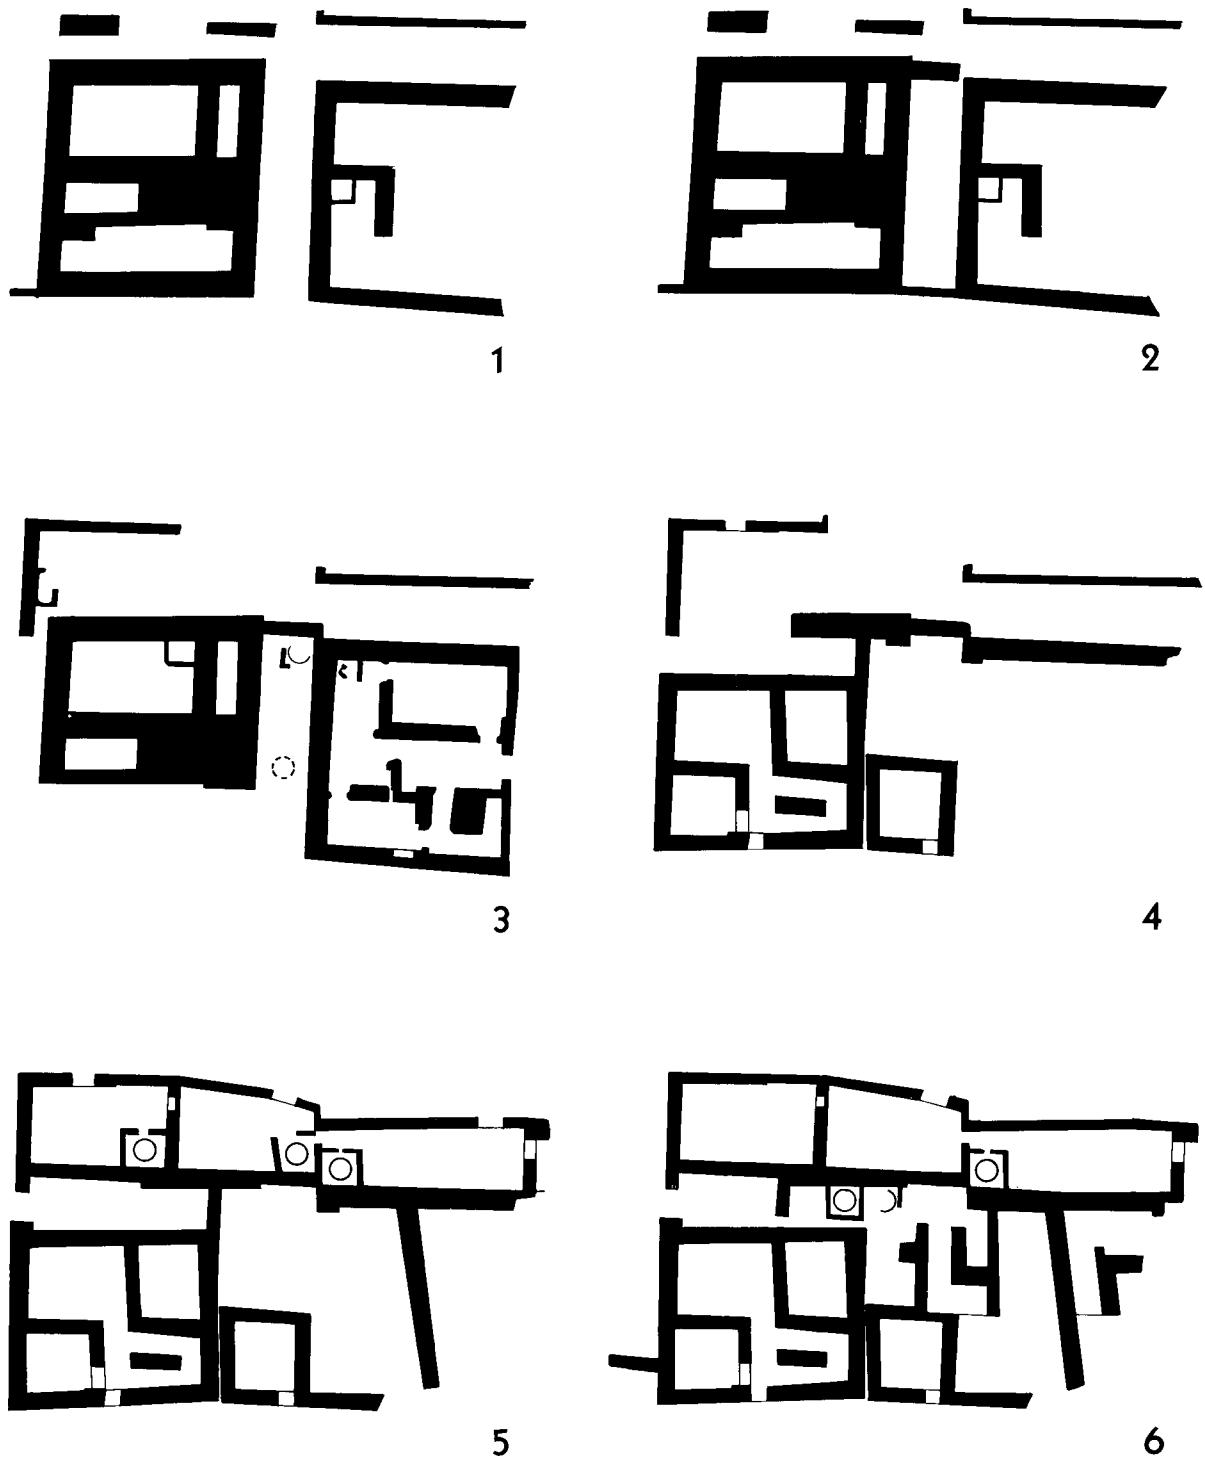
Fig. 9. (1 à 6). Chantier sud : la succession des constructions.

La succession des constructions [fig. 9]

Trois périodes d'occupation ont pu être isolées. Une du II^e siècle apr. J.-C., correspondant aux constructions supérieures, une des II^e et I^{er} siècles av. J.-C., correspondant à la maison 2100 inférieure, et une troisième antérieure : la fouille de ces niveaux n'a pas été terminée et les éléments de datation en notre possession n'ont pas été étudiés.

Phase 1. Les structures les plus anciennes (au moins du II^e siècle av. J.-C.) qui aient été dégagées cette année sont les fondations et le sous-sol de deux bâtiments séparés par une ruelle orientée nord-sud et formant chacun un îlot distinct. Ils étaient bordés au nord et au sud par des bâtiments qui leur étaient parallèles et dont ils étaient séparés par des rues étroites.

Phase 2. Ces mêmes bâtiments étant toujours en usage, la ruelle nord-sud les séparant est condamnée.

Phase 3. Les deux bâtiments sont abandonnés à la suite d'un incendie partiel. La cave du bâtiment ouest est réaménagée dans sa partie nord. Le bâtiment est complètement été recouvert d'un sol composé de briques crues pilées (du moins dans la partie fouillée), et une habitation à un étage est venue s'y appuyer. Deux fours ont été construits dans la ruelle nord-sud. L'habitation et les fours sont contemporains, tandis que le réaménagement de la cave est légèrement antérieur. Les fours ont été abandonnés avant l'habitation dans le courant du I^{er} siècle av. J.-C.

Phase 4. Pendant un certain temps d'abandon, qui n'excède pas un siècle, aucune construction n'a succédé aux maisons hellénistiques. L'endroit, où il restait quelques ruines, a été probablement utilisé pour le parquage d'animaux domestiques et comme dépotoir. De cette période il reste la trace de plusieurs foyers. Une partie des bâtiments hellénistiques qui bordaient la rue sud des phases 1 à 3 a été soigneusement remblayée. À la fin de cette période, la maison 3100 supérieure a été construite ainsi que la petite pièce sud-ouest de 2100 supérieur.

Phase 5. La rue nord (ou ce qu'il en restait) est complètement condamnée par deux nouvelles constructions au nord puis, peu de temps après, par une troisième à l'est. Pratiquement en même temps, 2100 se trouve dotée d'un enclos dont l'entrée se trouvait probablement au sud.

Phase 6. L'enclos est en partie occupé par de nouvelles constructions dont il ne reste que l'ensemble de l'escalier. Un plancher en brique a été construit dans la petite pièce sud-ouest et la porte en a été condamnée.
