BIFAO 90 (1991), p. 229-240

Gisèle Hadji-Minaglou

Rapport préliminaire sur la deuxième campagne de fouilles à Tebtynis (octobre 1989).

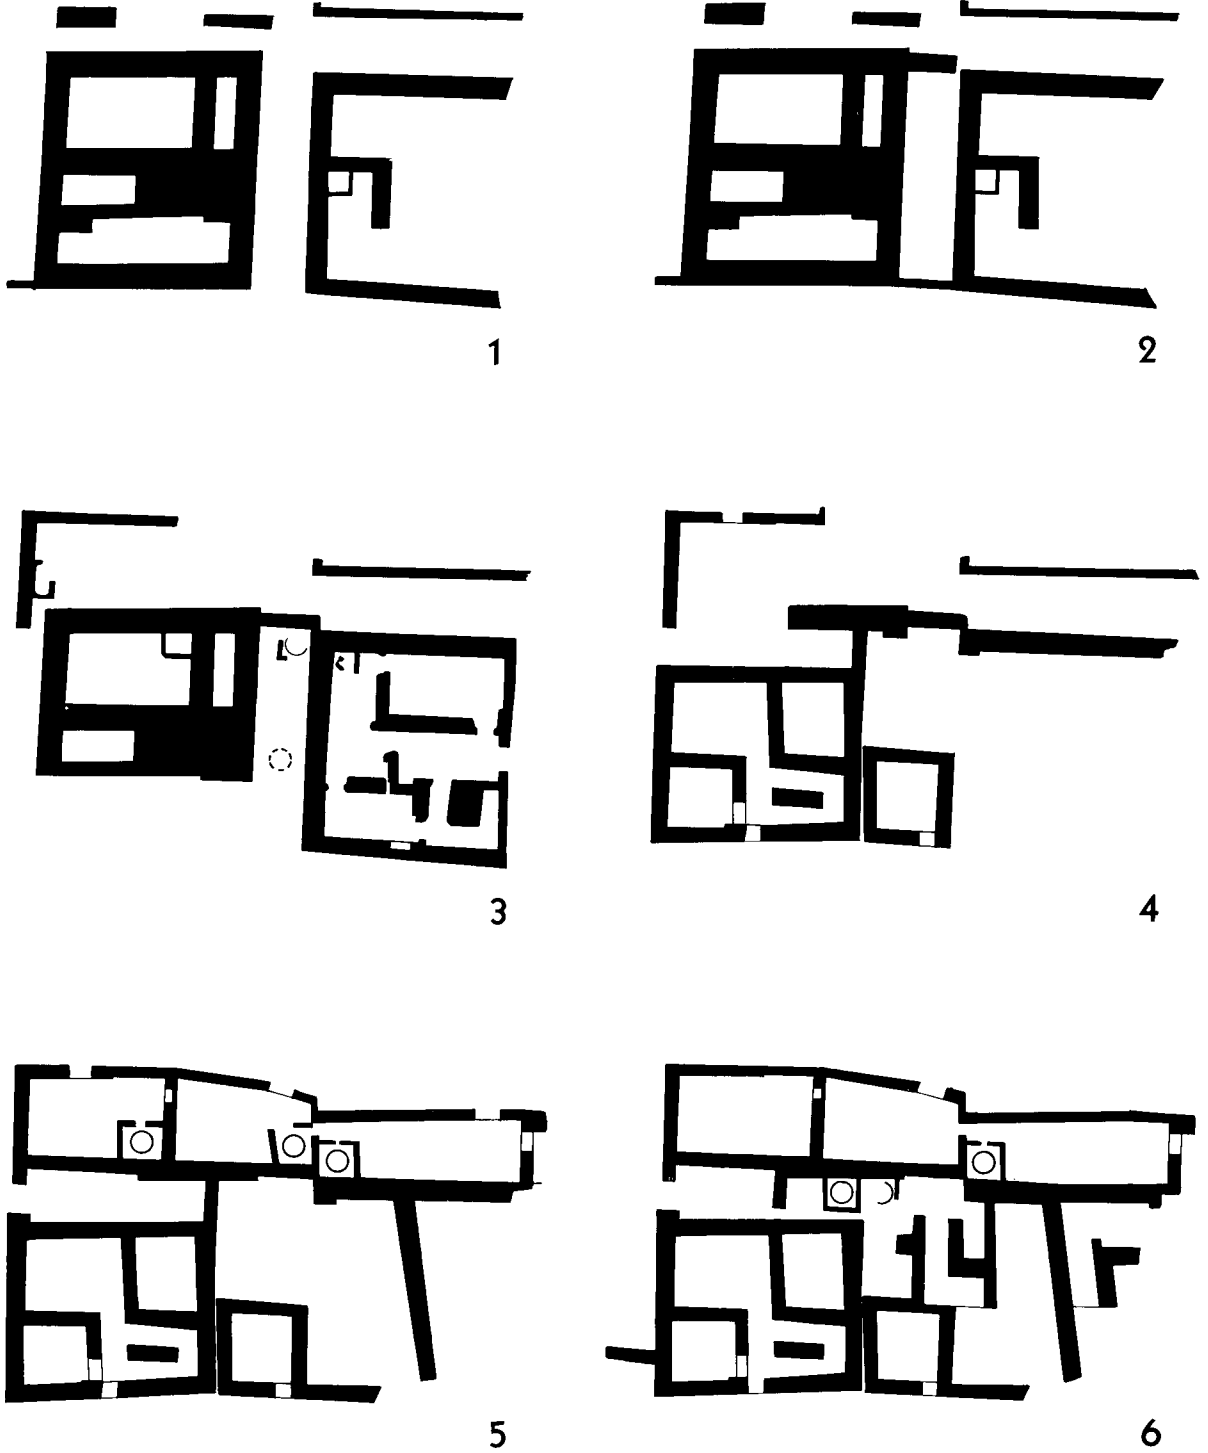
Fig. 9. (1 à 6). Chantier sud : la succession des constructions.

Trois périodes d'occupation ont pu être isolées. Une du II^e siècle apr. J.-C., correspondant aux constructions supérieures, une des II^e et I^{er} siècles av. J.-C., correspondant à la maison 2100 inférieure, et une troisième antérieure : la fouille de ces niveaux n'a pas été terminée et les éléments de datation en notre possession n'ont pas été étudiés.

Phase 1. Les structures les plus anciennes (au moins du II^e siècle av. J.-C.) qui aient été dégagées cette année sont les fondations et le sous-sol de deux bâtiments séparés par une ruelle orientée nord-sud et formant chacun un îlot distinct. Ils étaient bordés au nord et au sud par des bâtiments qui leur étaient parallèles et dont ils étaient séparés par des rues étroites.

Phase 2. Ces mêmes bâtiments étant toujours en usage, la ruelle nord-sud les séparant est condamnée.

Phase 3. Les deux bâtiments sont abandonnés à la suite d'un incendie partiel. La cave du bâtiment ouest est réaménagée dans sa partie nord. Le bâtiment est complètement recouvert d'un sol composé de briques crues pilées (du moins dans la partie fouillée), et une habitation à un étage est venue s'y appuyer. Deux fours ont été construits dans la ruelle nord-sud. L'habitation et les fours sont contemporains, tandis que le réaménagement de la cave est légèrement antérieur. Les fours ont été abandonnés avant l'habitation dans le courant du I^{er} siècle av. J.-C.

Phase 4. Pendant un certain temps d'abandon, qui n'excède pas un siècle, aucune construction n'a succédé aux maisons hellénistiques. L'endroit, où il restait quelques ruines, a été probablement utilisé pour le parquage d'animaux domestiques et comme dépotoir. De cette période il reste la trace de plusieurs foyers. Une partie des bâtiments hellénistiques qui bordaient la rue sud des phases 1 à 3 a été soigneusement remblayée. À la fin de cette période, la maison 3100 supérieure a été construite ainsi que la petite pièce sud-ouest de 2100 supérieur.

Phase 5. La rue nord (ou ce qu'il en restait) est complètement condamnée par deux nouvelles constructions au nord puis, peu de temps après, par une troisième à l'est. Pratiquement en même temps, 2100 se trouve dotée d'un enclos dont l'entrée se trouvait probablement au sud.

Phase 6. L'enclos est en partie occupé par de nouvelles constructions dont il ne reste que l'ensemble de l'escalier. Un plancher en brique a été construit dans la petite pièce sud-ouest et la porte en a été condamnée.

La succession des constructions [fig. 9]
