Rapport préliminaire sur la deuxième campagne de fouilles à Tebtynis (octobre 1989).

**RAPPORT PRÉLIMINAIRE**  
**SUR LA DEUXIÈME CAMPAGNE DE FOUILLES**  
**À TEBTYNIS**  
**(OCTOBRE 1989)**

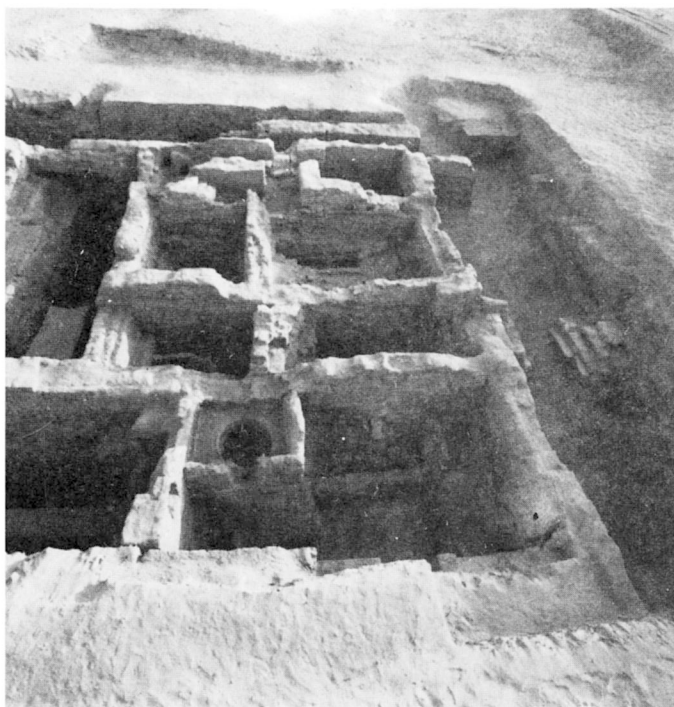
Fig. 7. Moitié ouest du chantier sud.

À la même époque a été construit un petit bain [fig. 7] contre le mur nord de 3100 inférieur, qui appartenait à la maison se trouvant plus au nord et donc encore sous les déblais. Ce bain occupe ce qui avant sa construction était une rue qui bordait au nord les bâtiments les plus anciens et qui a progressivement été bouchée par diverses constructions. Les deux autres rues qui suivaient leurs façades ouest et sud sont restées des voies jusqu'à l'époque romaine.

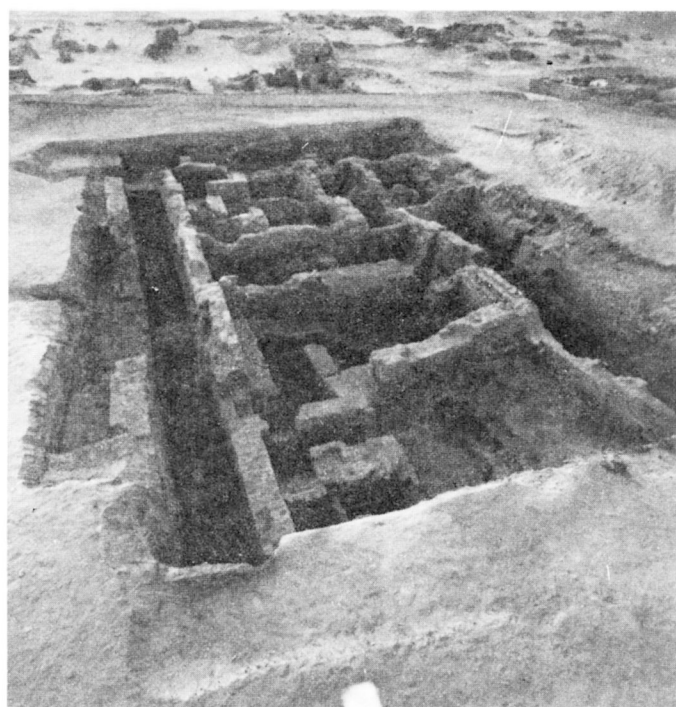
Fig. 8. Chantier sud : vue de l'est.

Le bâtiment 2100 inférieur [fig. 8] se compose de deux bâtiments. Le plus récent des deux s'est incorporé au plus ancien, soit en réutilisant des murs, soit en remblayant certaines parties et en arasant les murs pour se poser dessus. La fouille de cette construction reste à compléter mais l'organisation spatiale de l'habitation la plus récente est bien établie. Son entrée se trouve sur une rue qui la borde à l'est et donne probablement sur une cour rectangulaire à partir de laquelle on accède à une pièce au nord-est, elle-même en communication avec une petite pièce au nord-ouest qui devait servir de cuisine. On pouvait se rendre de là à une troisième pièce à l'angle sud-ouest de l'habitation par l'intermédiaire d'un espace presque carré d'où l'on pouvait également accéder à la cour (cette issue a cependant été condamnée à un certain moment). Un escalier occupe l'angle sud-est de l'habitation. Les murs extérieurs de ce bâtiment sont plus larges que les murs de refend. Ces derniers ne sont pas toujours bien accolés les uns aux autres et ont le plus souvent les angles arrondis ce qui nécessite l'utilisation de briques particulières aux angles émoussés. De telles briques sont aussi utilisées pour les chambranles de portes.

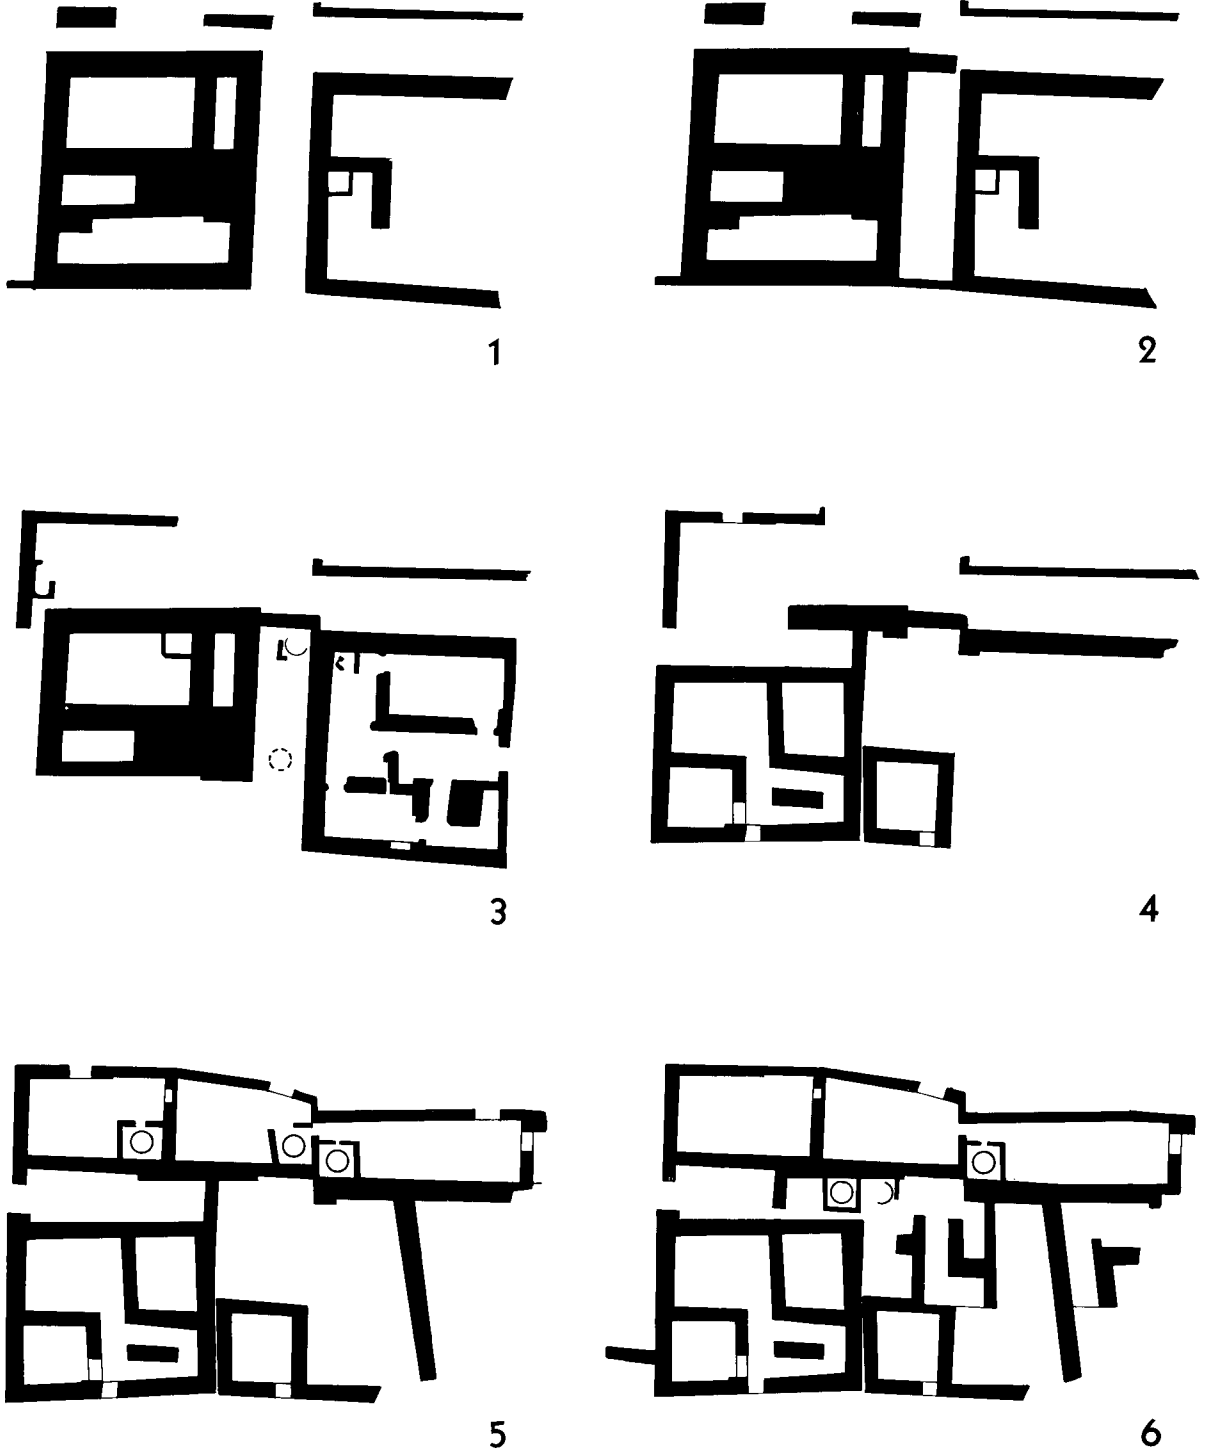
Fig. 9. (1 à 6). Chantier sud : la succession des constructions.

Trois périodes d'occupation ont pu être isolées. Une du II<sup>e</sup> siècle apr. J.-C., correspondant aux constructions supérieures, une des II<sup>e</sup> et I<sup>er</sup> siècles av. J.-C., correspondant à la maison 2100 inférieure, et une troisième antérieure : la fouille de ces niveaux n'a pas été terminée et les éléments de datation en notre possession n'ont pas été étudiés.

*Phase 1.* Les structures les plus anciennes (au moins du II<sup>e</sup> siècle av. J.-C.) qui aient été dégagées cette année sont les fondations et le sous-sol de deux bâtiments séparés par une ruelle orientée nord-sud et formant chacun un îlot distinct. Ils étaient bordés au nord et au sud par des bâtiments qui leur étaient parallèles et dont ils étaient séparés par des rues étroites.

*Phase 2.* Ces mêmes bâtiments étant toujours en usage, la ruelle nord-sud les séparant est condamnée.

*Phase 3.* Les deux bâtiments sont abandonnés à la suite d'un incendie partiel. La cave du bâtiment ouest est réaménagée dans sa partie nord. Le bâtiment est complètement recouvert d'un sol composé de briques crues pilées (du moins dans la partie fouillée), et une habitation à un étage est venue s'y appuyer. Deux fours ont été construits dans la ruelle nord-sud. L'habitation et les fours sont contemporains, tandis que le réaménagement de la cave est légèrement antérieur. Les fours ont été abandonnés avant l'habitation dans le courant du I<sup>er</sup> siècle av. J.-C.

*Phase 4.* Pendant un certain temps d'abandon, qui n'excède pas un siècle, aucune construction n'a succédé aux maisons hellénistiques. L'endroit, où il restait quelques ruines, a été probablement utilisé pour le parquage d'animaux domestiques et comme dépotoir. De cette période il reste la trace de plusieurs foyers. Une partie des bâtiments hellénistiques qui bordaient la rue sud des phases 1 à 3 a été soigneusement remblayée. À la fin de cette période, la maison 3100 supérieure a été construite ainsi que la petite pièce sud-ouest de 2100 supérieur.

*Phase 5.* La rue nord (ou ce qu'il en restait) est complètement condamnée par deux nouvelles constructions au nord puis, peu de temps après, par une troisième à l'est. Pratiquement en même temps, 2100 se trouve dotée d'un enclos dont l'entrée se trouvait probablement au sud.

*Phase 6.* L'enclos est en partie occupé par de nouvelles constructions dont il ne reste que l'ensemble de l'escalier. Un plancher en brique a été construit dans la petite pièce sud-ouest et la porte en a été condamnée.

### La succession des constructions [fig. 9]
