BIFAO 93 (1994), p. 245-264

Luc Gabolde, Vincent Rondot

Une catastrophe antique dans le temple de Montou à Karnak-Nord [avec 8 planches].

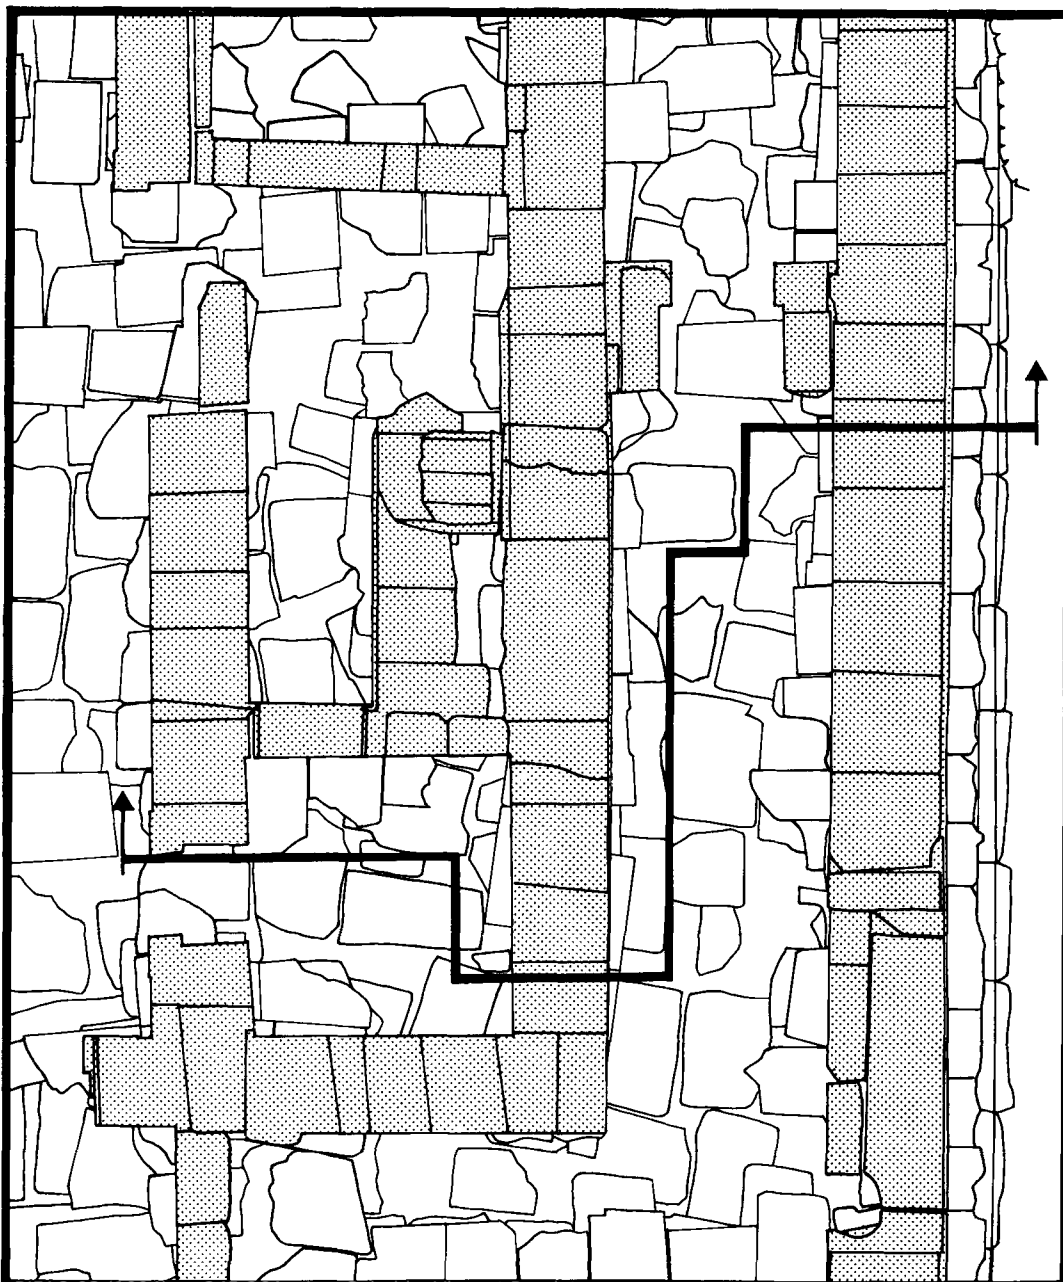
Dans le « couloir en L », dans l'angle intérieur du L, le dallage ainsi que les murs est et sud de la salle 12 qui le surmontent, se sont enfoncés de 11,5 cm par rapport au reste du sol du couloir [pl. 1 et fig. 3 a].

À l'intérieur de la salle 12, dans l'angle nord-ouest, la dalle d'angle a basculé et sa partie est s'est enfoncée de 9 cm dans le sol [pl. 1, fig. 3, pl. 3, en b]. Immédiatement à l'est de ce bloc, le dallage conservé accuse une pente vers l'est dont la dénivelée est de 12 cm [pl. 1, fig. 3, pl. 3, en c]. Il est assuré que l'affaissement de la dalle d'angle est antique, d'une part parce que sa surface fut retravaillée pour permettre la mise en place d'une fine dalle de réparation et, d'autre part, parce que le joint qui s'était ouvert entre le sol et le mur a été rebouché avec du plâtre dont une partie est encore conservée.

Le mur nord de la salle 12 conserve plusieurs traces de cet accident qui provoqua la cassure de deux blocs appartenant aux deux premières assises, juste à l'aplomb de l'endroit où le dallage s'était disloqué [pl. 1, fig. 3, pl. 3, en d]. Les interstices ont été rebouchés au plâtre. Des éclats « en ondes de choc », sur le joint horizontal, se sont produits aux points de friction. Eux aussi ont conservé des traces du plâtre de rebouchage [fig. 3 et pl. 3, en d].

Le joint vertical qui s'est ouvert dans l'angle nord-est de la salle est particulièrement significatif. Il a 2,5 cm d'écartement au dallage et 4,5 cm à la troisième et dernière assise de mur conservée. Il a été comblé avec des éclats de grès noyés dans du plâtre et ce dernier a recouvert une partie du décor peint [pl. 1, fig. 3, pl. 3, en f].

FIG. 3 a. – Coupe ouest-est sur les salles 12 et 13, vue vers le nord.  
(dessin Carine Gros).  
Éch. 1/50.

FIG. 3 b. – Tracé de la coupe.  
(dessin Carine Gros).  
Éch. 1/100.

Ces différences de niveau dans les dallages peuvent s'expliquer de la manière suivante : les fondations de cette partie du temple se sont tassées, ce qui a provoqué un mouvement général de la salle 12 et de ses murs vers l'est et vers le bas. La dalle de l'angle nord-ouest, qui n'était plus maintenue par ses voisines, s'est affaissée, pendant que le reste du dallage et le mur qui le surmonte prenaient une pente vers l'est.

Le cas de la salle 12 était sans doute le moins grave. C'est pourquoi on prit le parti de consolider les murs dans l'état, sans reprendre les fondations qui sont demeurées enfoncées dans le sol<sup>39</sup>. Le dallage conserva son dévers mais fut réparé aux endroits où cela était nécessaire. Le parement ne fut pas ravalé, on se contenta de boucher les fissures ou les cassures et de combler les joints ouverts dans les murs avec du plâtre. Les arêtes épaufrées furent chanfreinées pour permettre l'accroche du mortier de rebouchage [pl. 1, en j, pl. 4 B, a et b]. Les ressauts dans le parement furent égalisés à l'enduit. C'est à l'occasion de ces travaux que le tore vertical à l'angle des deux murs, particulièrement vulnérable et qui avait dû se casser, fut supprimé [pl. 1, en a]<sup>40</sup>.

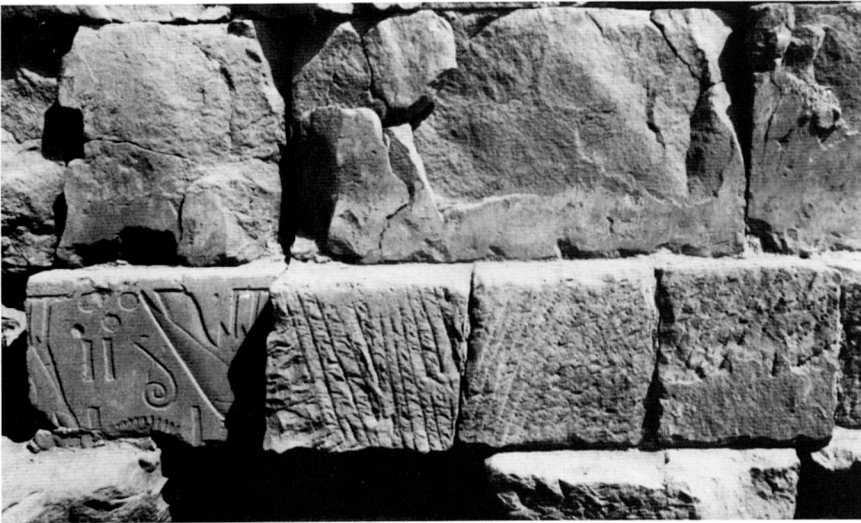
◁ A. Blocs bruts de carrière voisinant avec les remplois d'Aménophis III dans la reprise des fondation du mur est.

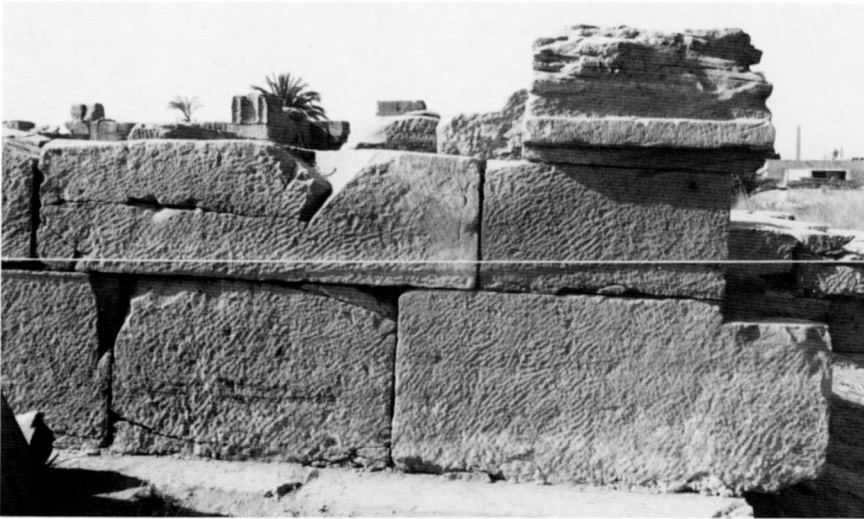
Enfin, les fondations du socle lui-même, établies sur un sol meuble, présentaient plusieurs points de faiblesse. On remarque, en effet, à l'angle nord-ouest du podium, appartenant au premier état du temple, un affaissement important des lits vers l'ouest, dont la différence atteint 16 cm sur 8 m. Si ce mouvement a pu s'accroître après le Nouvel Empire et au cours de la ruine du temple, il est néanmoins assuré qu'il est apparu dès la construction puisque le tore et la corniche de cette première phase du projet ont été dégrossis en rétablissant l'horizontale pour corriger ce dévers des assises [pl. 4 A].

◁ A. Podium, premier état, face nord, extrémité ouest : dévers des assises corrigé lors de la taille de la corniche (la corde indique l'horizontale).

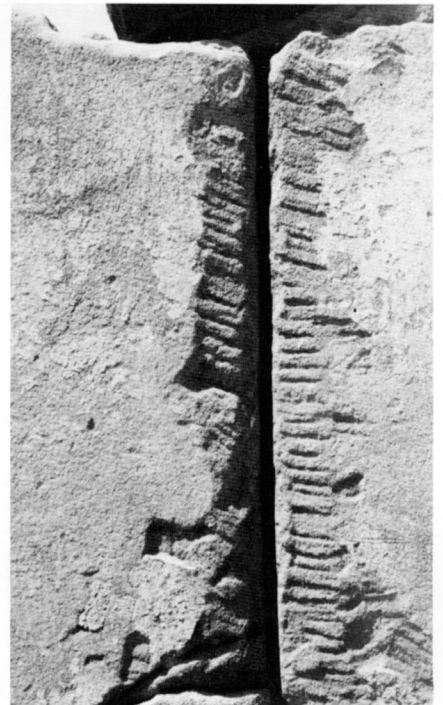
◁ B, a et b. Mur extérieur est de la salle 12, épaufrures et chanfreins aux joints des blocs, vue d'ensemble et détail.

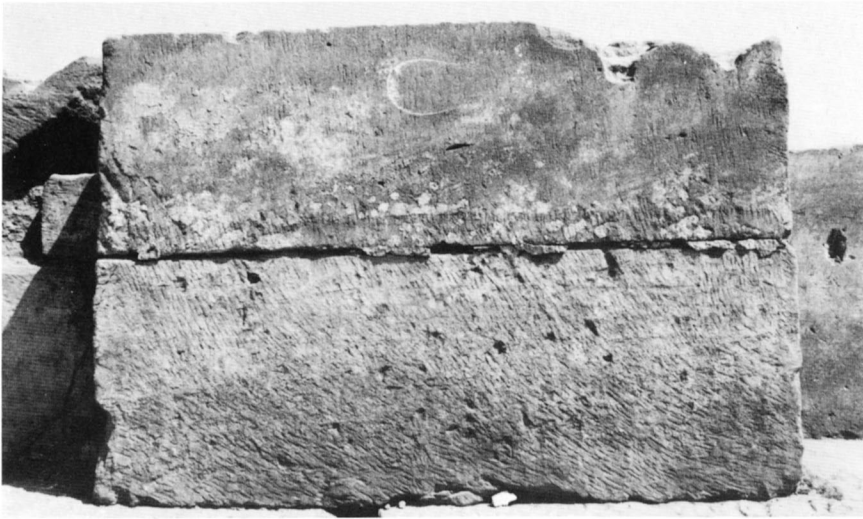
◁ A. Pile de support de l'architrave est en façade du péristyle.

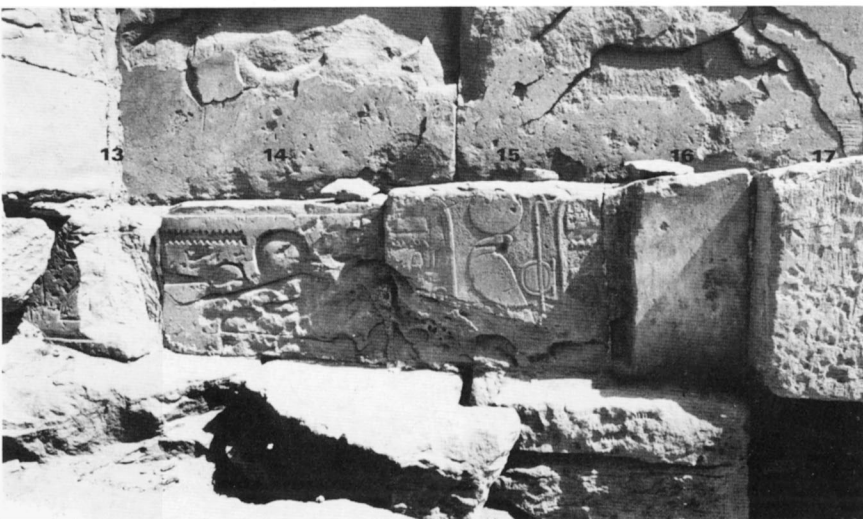
◁ C. Blocs au nom d'Aménophis III remployés en fondation du mur est, n<sup>os</sup> 13 à 17.
