BIFAO 93 (1994), p. 379-390

Le temple d'El-Qal'a à Coptos : état des travaux [avec 2 planches].

LE TEMPLE D'EL-QAL'A À COPTOS : ÉTAT DES TRAVAUX

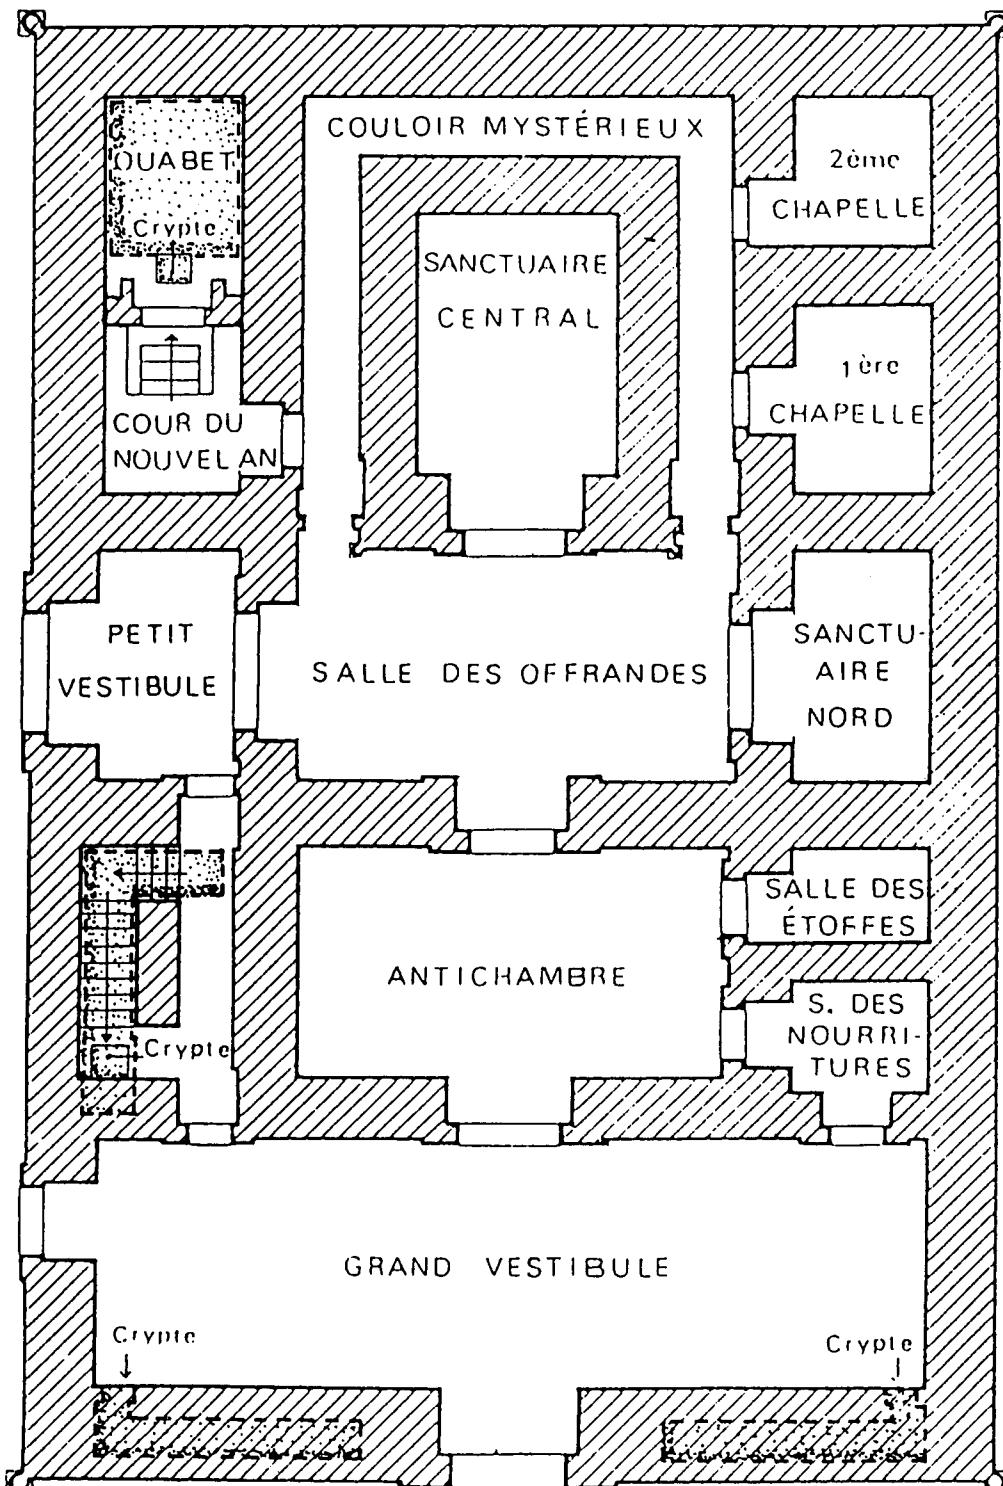
Fig. 1. Plan du temple avec cryptes.

Situé non loin de l'actuelle Qift (antique Coptos), à une quarantaine de kilomètres au nord de Louqsor, sur la rive est du Nil, le temple d'El-Qal'a est dédié principalement à Isis, divinité poliade de Coptos. Ce petit monument (16 × 24 m), architecturalement bien préservé [fig. 1], mais d'une épigraphie rebutante, n'a pratiquement pas été étudié avant les années quatre-vingt¹. Plusieurs campagnes ont été consacrées exclusivement au relevé photographique et épigraphique². Mais à partir de 1990, il nous est apparu que les blocs encombrant la partie antérieure du temple (antichambre et grand vestibule) constituaient un obstacle majeur à la copie des textes de ces pièces et au relevé architectural du bâtiment. La décision a donc été prise de tenter le remontage de certaines parois pour dégager le plus possible le sol de l'édifice. En même temps, des nettoyages ont été pratiqués dans la plupart des pièces, pour dégager les dallages et étudier les éventuelles traces d'utilisation. La combinaison de ces deux opérations a livré des données originales, qui constituent l'objet du présent exposé. Nous soulignerons les nouveautés majeures des dernières campagnes en matière d'architecture (étude et remontage), d'archéologie et d'épigraphie.

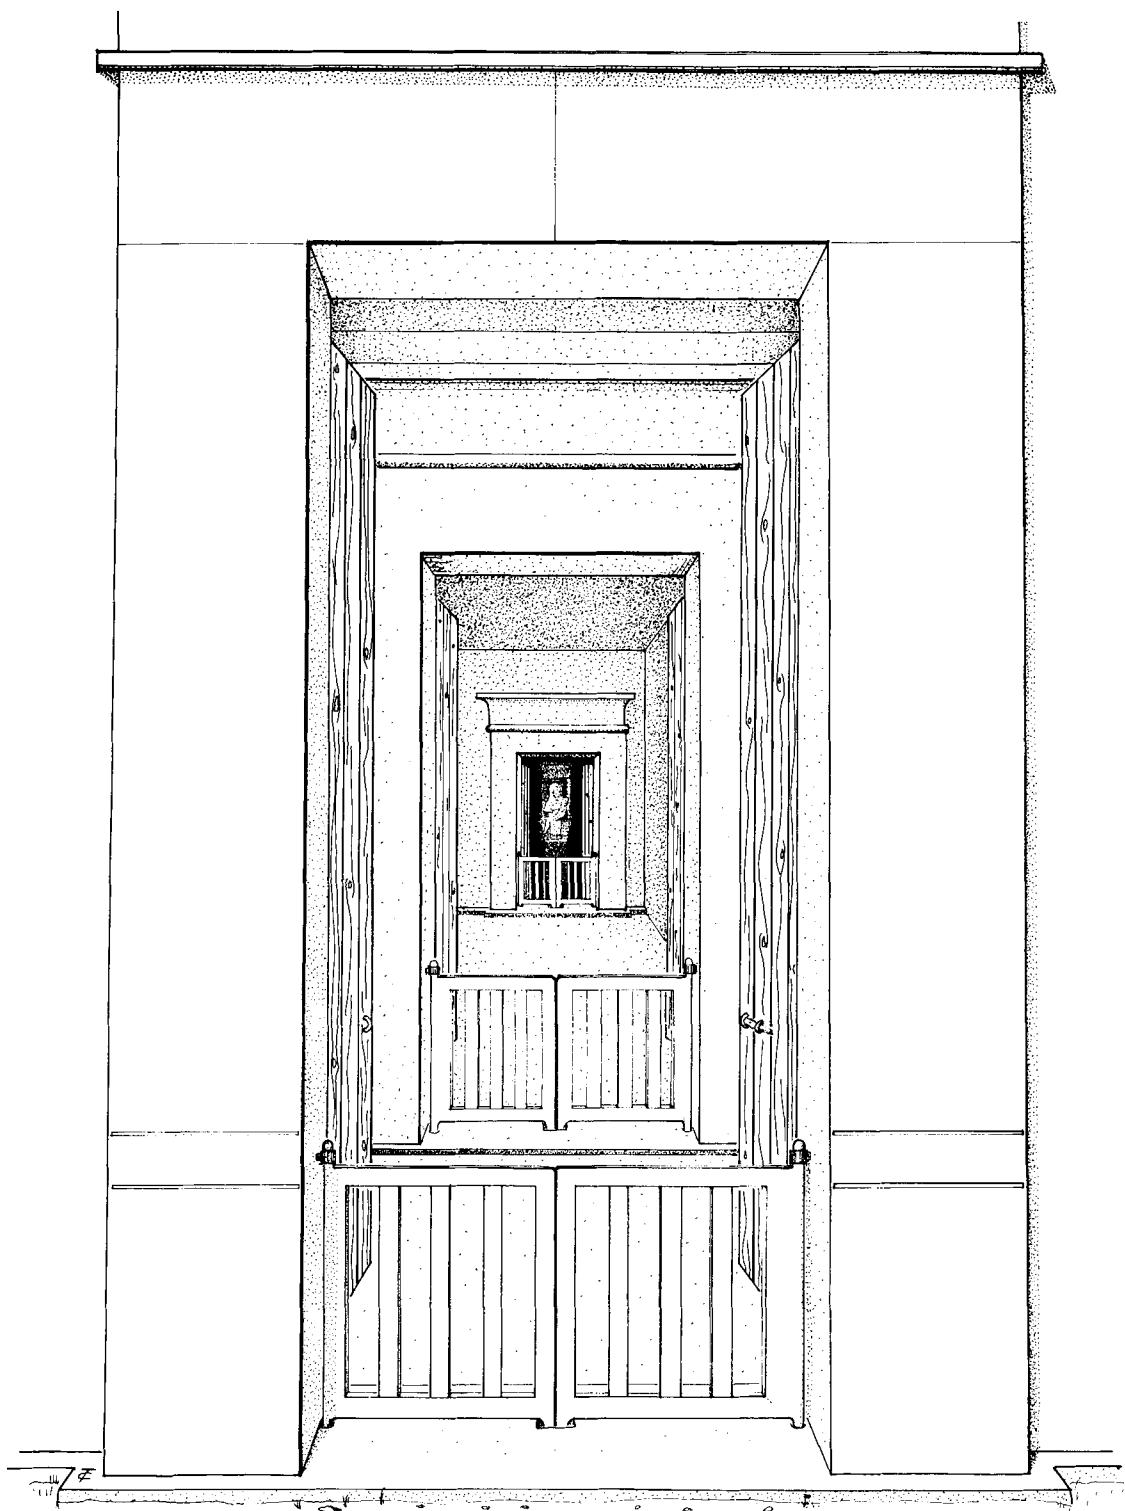
Fig. 2. Perspective des trois portes et portillons sud-nord en enfilade.

Le dégagement des dallages ou du niveau de leur pose a fait apparaître des éléments nouveaux, aussi bien dans la construction de l'édifice que dans l'histoire de son occupation. Une étude détaillée est en cours sur les portes et leurs systèmes de fermeture totale ou partielle. On a ainsi pu déterminer que, sur l'axe sud-nord du temple, les trois portes en enfilade étaient munies de portillons [fig. 2] qui permettaient, tout en interdisant l'accès, de laisser les regards pénétrer à l'intérieur du sanctuaire nord. En 1991 et 1992, le nettoyage des dallages conservés et des seuils a permis de dessiner en détail les seuils et les crapaudines. Dans la porte qui fait communiquer le grand vestibule avec l'antichambre, une crapaudine de bronze a été retrouvée en place, de même que la crapaudine en fer de la salle des étoffes.

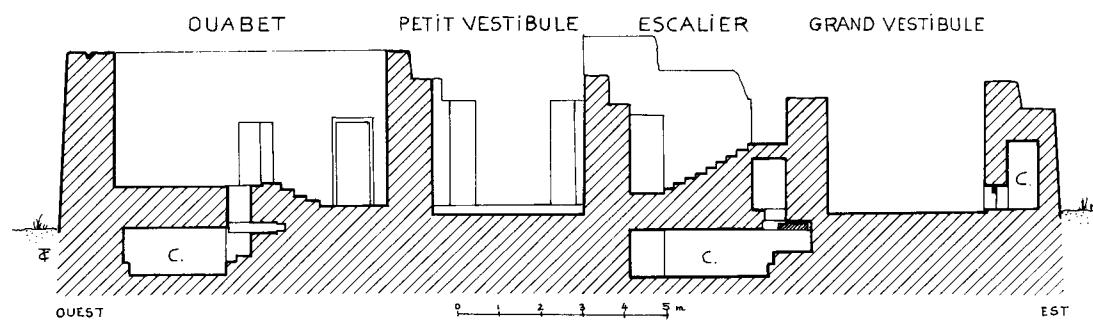
Le résultat majeur des nettoyages et sondages de 1990 à 1992 est la découverte de deux nouvelles cryptes, l'une ménagée dans l'angle intérieur sud-est de la façade et symétrique de celle de l'angle nord-est, l'autre s'ouvrant dans un réduit ménagé sous l'escalier [fig. 3]. Ainsi, le temple d'El-Qal'a comptait quatre cryptes, toutes décorées.

Fig. 3. Coupe est-ouest près du mur sud (trois cryptes : *ouabet*, escalier, façade).

En 1991, nous avons vidé la crypte nord du mur de façade. Longue de 4,30 m, large de 0,65 m et haute de 1,60 m, elle est accessible par une ouverture carrée donnant de plain-pied sur le grand vestibule. Le décor regroupe les principales divinités d'El-Qal'a autour d'Osiris protégé par Isis. Au cours de cette même campagne, nous avons pu pénétrer dans la crypte symétrique sud. Son décor semble être du même type. Elle a été vidée au cours de la campagne 1993.

La crypte de la *ouabet* est un réduit de caisson ($2,50 \text{ m} \times 1,80 \text{ m}$), bas (1,10 m de hauteur sous plafond). Son décor, très abîmé, paraît proche de celui des cryptes de façade.

La crypte sous escalier, en forme de L, s'enroule autour de la fondation du noyau de l'escalier. Sa longueur est de 4,50 m, sa largeur de 0,65 m pour une hauteur de 1,10 m seulement. La disposition du décor évoque celle des autres cryptes.

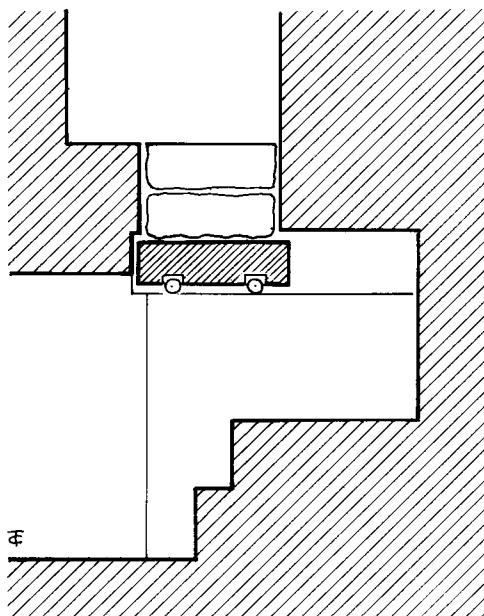
Les puits d'accès de la crypte de la *ouabet* et de l'escalier sont fermés par des blocs horizontaux. Ces blocs coulissants comportent un roulement constitué à l'origine de quatre roulettes en bronze. Chacune d'elles était prise dans un boîtier, également en bronze, encastré dans la face inférieure du bloc [fig. 4]. Une de ces roulettes est encore en place dans la crypte sous l'escalier.

Fig. 4. Schéma de fermeture de la crypte sous escalier.

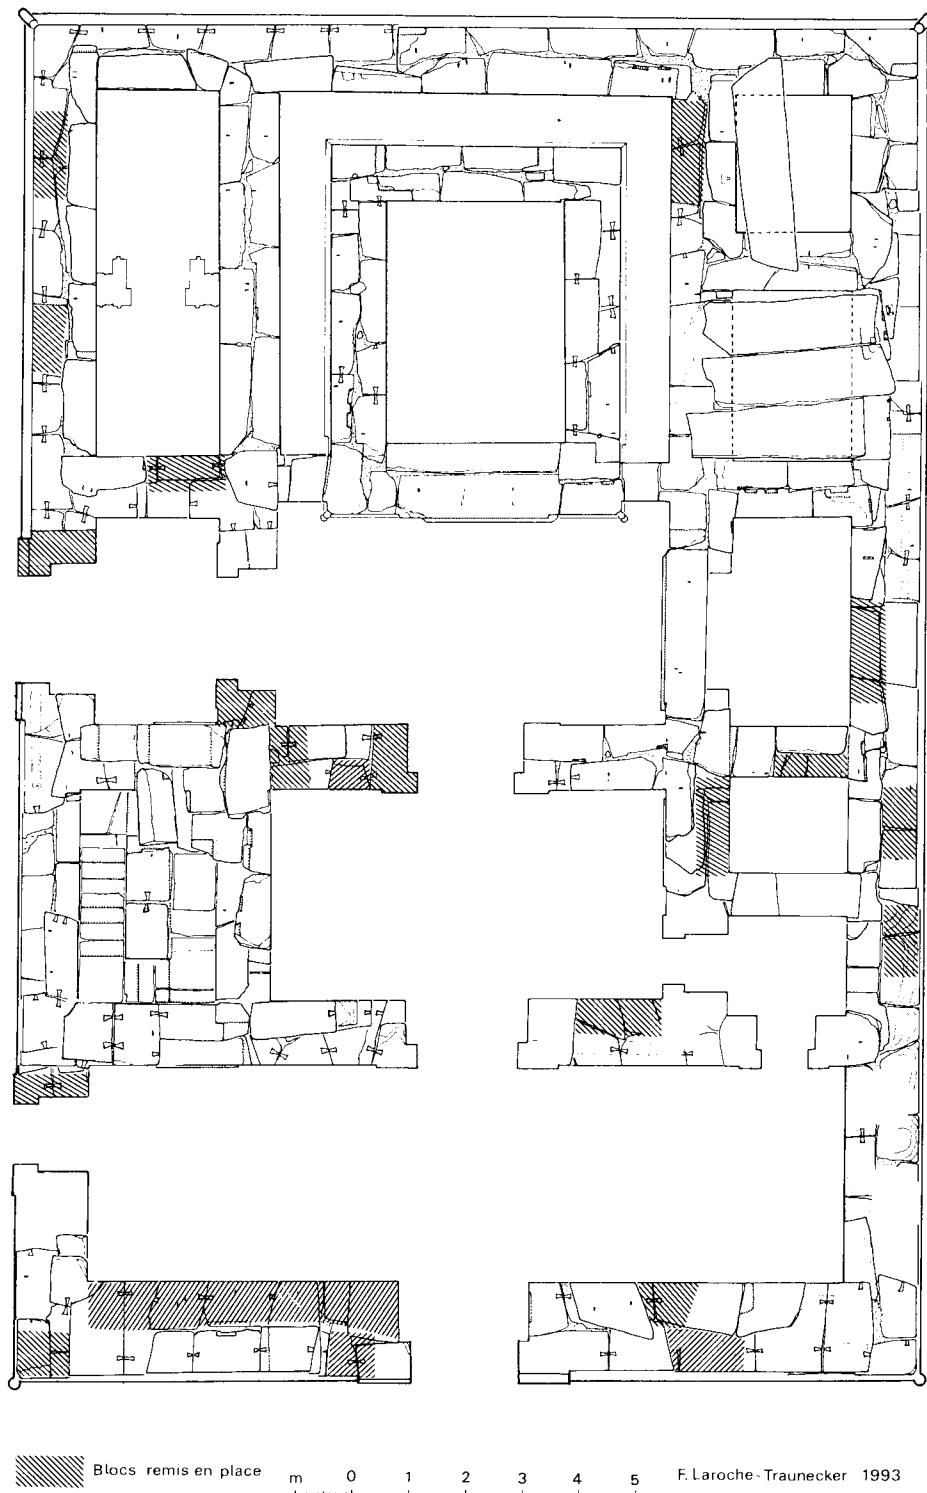
Fig. 5. Plan du temple avec blocs remis en place.

En deux campagnes, près de soixante-dix blocs ont été manipulés. Leur poids variait entre 0,3 et 1,2 tonnes. Vingt-huit d'entre eux ont pu être replacés à leur emplacement d'origine, dix-sept autres, provenant des parties hautes des parois ont été placés sur les arases des murs correspondants [fig. 5]. Onze blocs anépigraphes, enfin, ont été évacués et stockés au nord du temple. Ces travaux ont considérablement modifié l'aspect du monument. Le mur de façade, moitié sud, a été rehaussé de deux assises. L'angle sud-est a été reconstruit. L'élévation du montant ouest de la porte de service sud a été restituée [pl. I, b]. Le mur nord du sanctuaire nord ainsi que la chapelle des étoffes ont retrouvé une partie de leur couronnement.

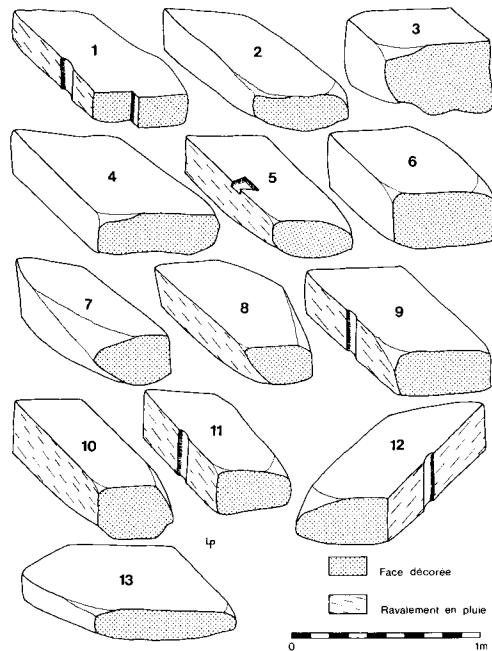
En grès, ils se distinguent aussi des pierres locales par leurs très petites dimensions, assez comparables à celles des assises de réglage de certaines chapelles d'El-Qal'a couronnées de grès¹⁴. Nous donnons ici le dessin de ces blocs [fig. 6], sur lequel on remarquera le ravalement en pluie de certains joints, et les petits canaux verticaux ménagés pour couler du plâtre liquide entre les blocs, particularités techniques fréquentes dans les constructions gréco-romaines¹⁵.

Fig. 6. Blocs de Caligula : relevé général.

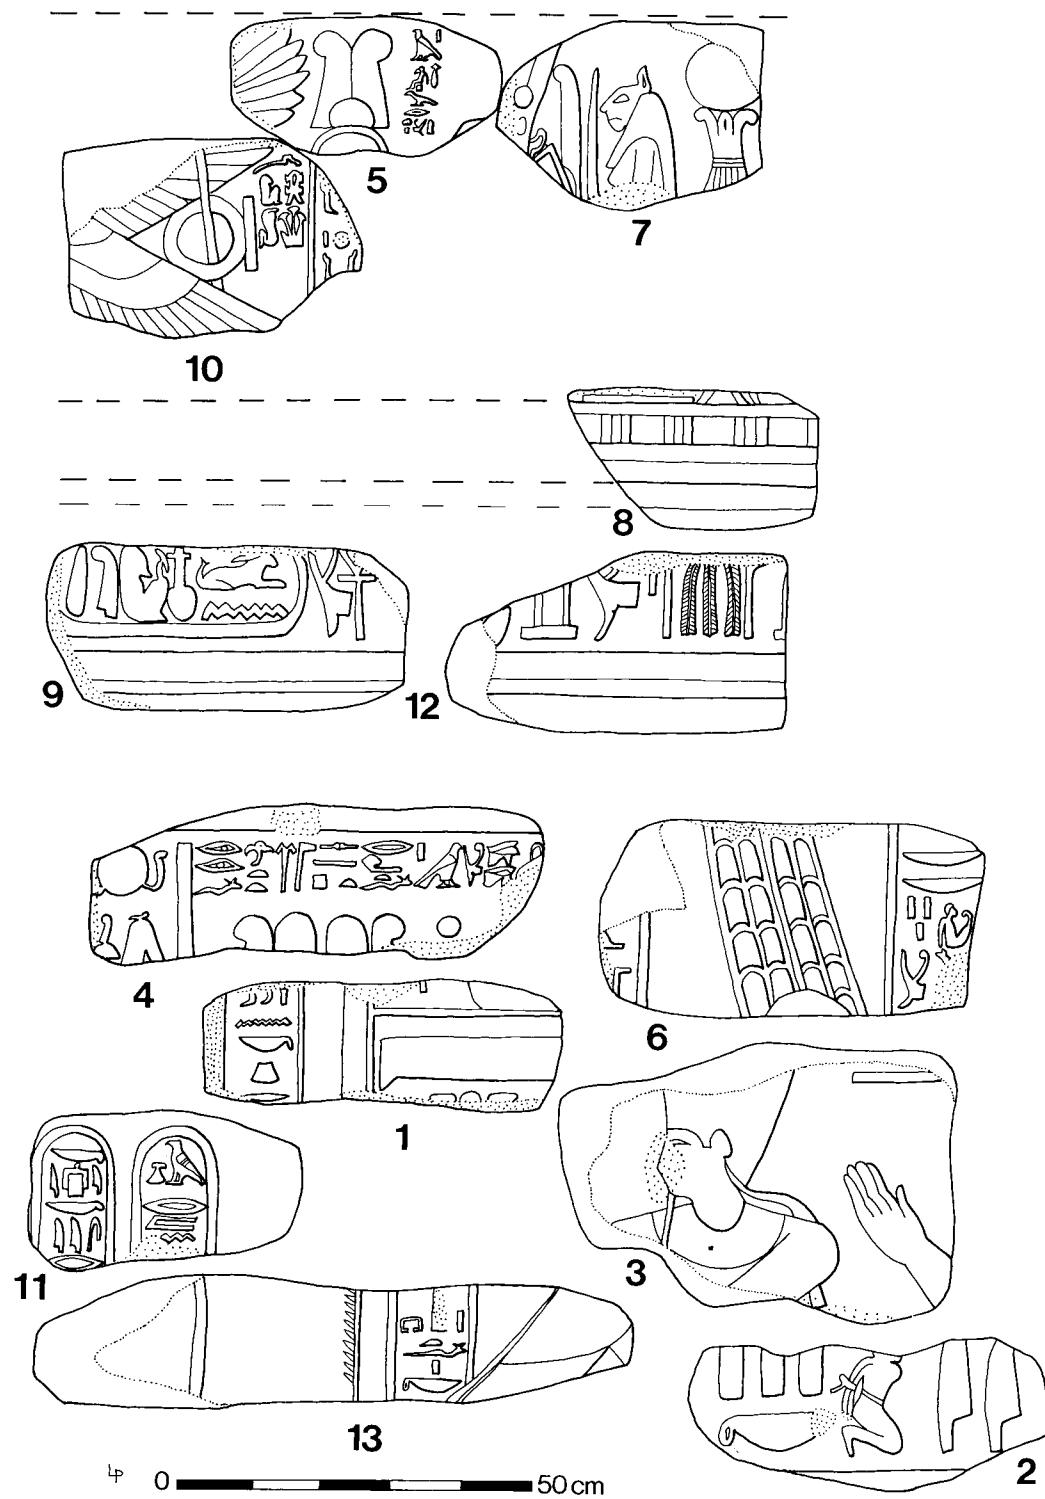
Les faces décorées de ces blocs permettent de proposer certains assemblages à la hauteur de la frise et du bandeau supérieur [fig. 7].

Fig. 7. Blocs de Caligula : faces décorées, assemblages.

La frise fournit des informations intéressantes; le raccord possible entre les blocs 10, 5 et 7 permet d'identifier une séquence complète de motifs [fig. 7]. Les figures divines, une lionne et l'Harpocrate amonien, doivent être les maîtres du sanctuaire¹⁷; ils feraient alors partie d'une série gauche rappelant celle du sanctuaire central d'El-Qal'a (cf. *El-Qal'a I*, sc. 3 et p. 12). L'association déesse-lionne maternelle / dieu-enfant évoque davantage notre petit temple d'El-Qal'a ou les bâtiments dits « du centre » de Coptos que le *temenos* du sud¹⁸, même si les hautes plumes du bloc 6 doivent appartenir à Min, maître de Coptos. Pour le reste, la théologie du monument est évidemment difficile à restituer. La coloration horienne établie par la présence d'Harpocrate est renforcée par le fragment du texte de frise (blocs 2, 9 et 12)... *ms.n 3s.t... 'nb n Wnn-nfr m² hrw... [sb/bft]yw=k*¹⁹.

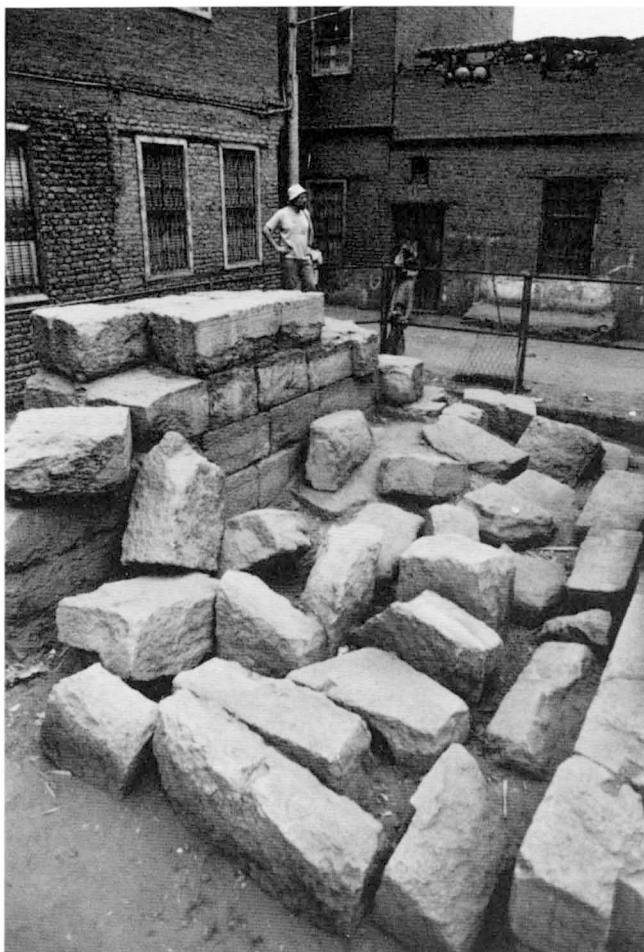
△ a. Moitié sud du grand vestibule en 1989.

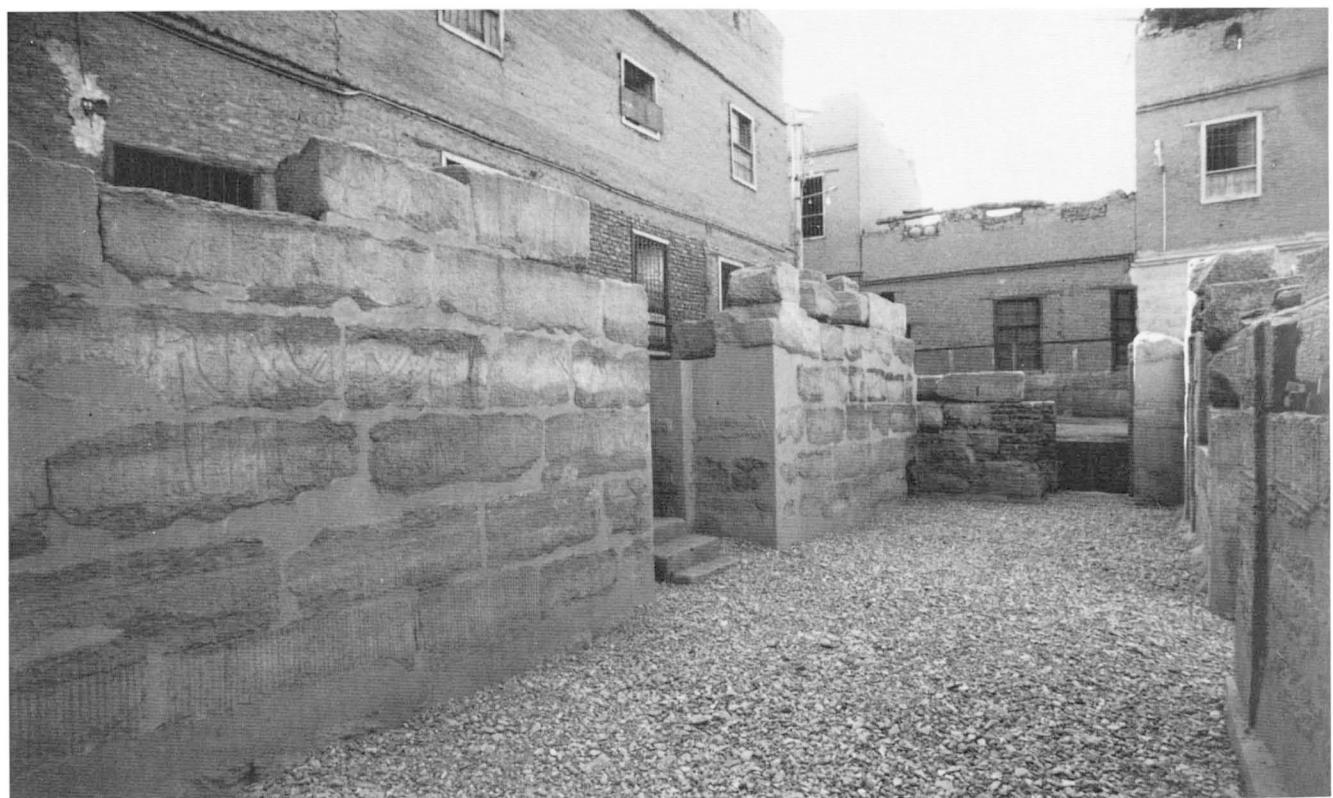
△ b. Moitié sud du grand vestibule en 1993.

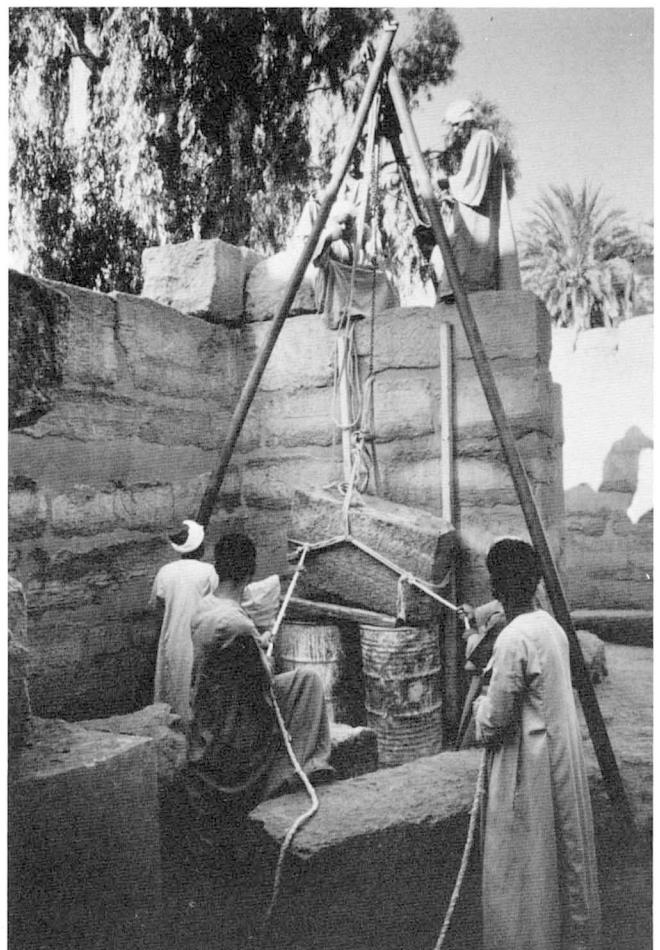
➤ a. Remise en place d'un bloc au moyen de la chèvre.

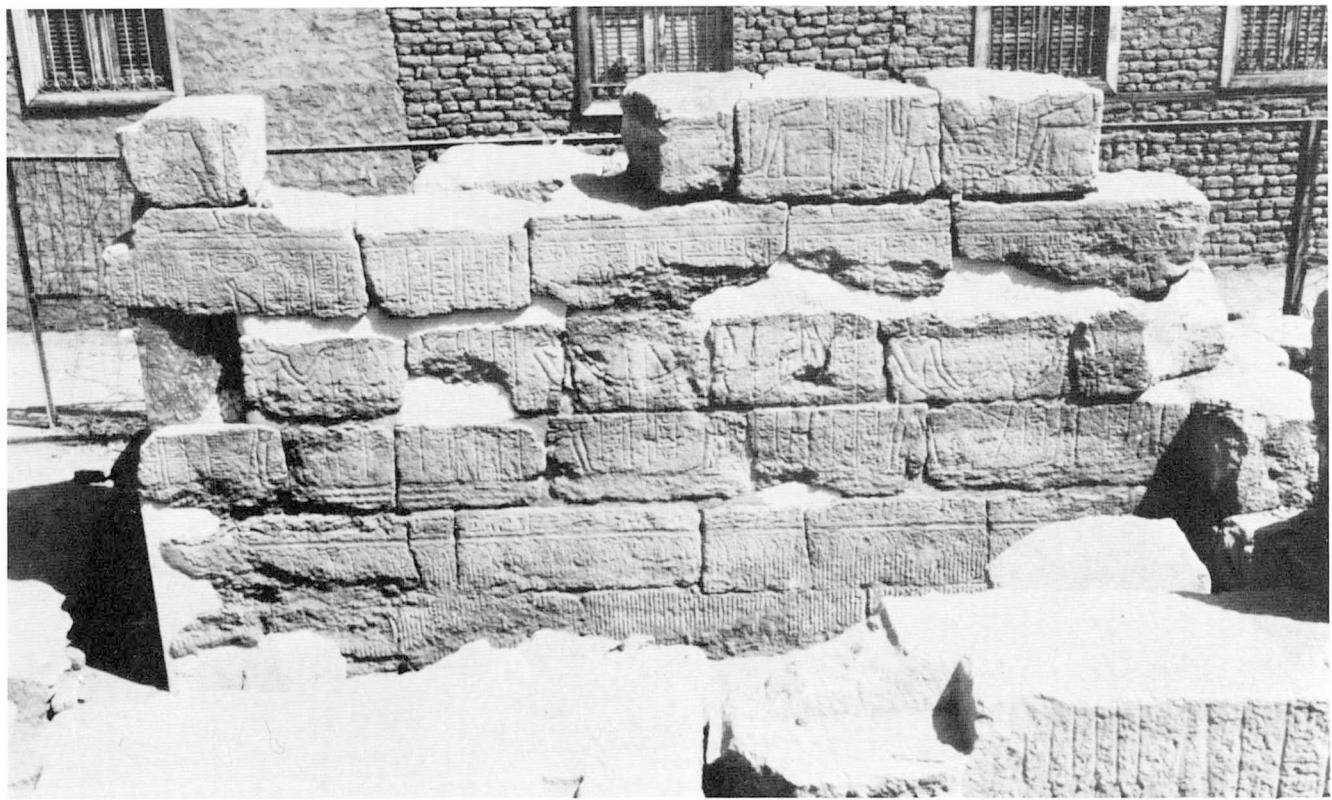
△ b. Mur E du grand vestibule après remontage des deux assises supérieures.
