Pierre Zignani

# Monolithisme et élasticité dans la construction égyptienne

## Étude architecturale à Dendera

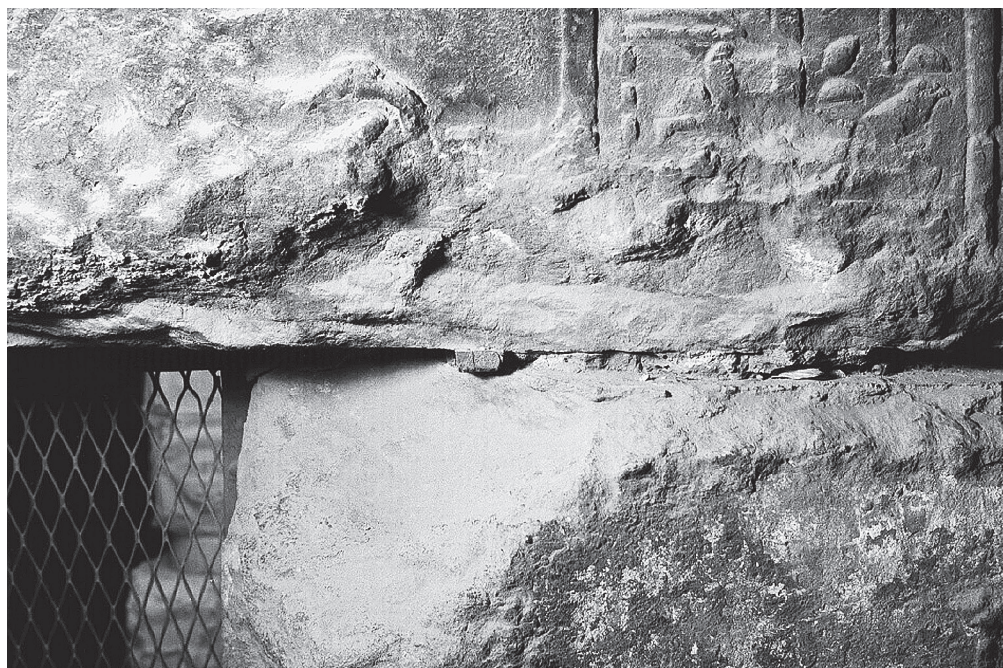
Fig. 23. Dendera, temple d'Hathor, atelier des orfèvres, détail d'une cale de bois dans le joint sous le linteau.

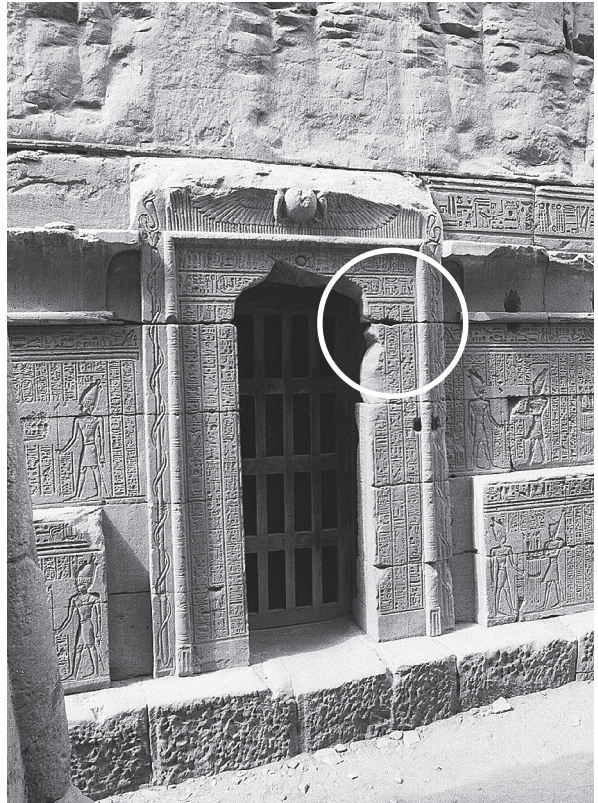
Fig. 28. Temple d'el-Qala, porte du sanctuaire principal montrant un joint ouvert entre le linteau et les jambages (d'après M.A.J. Reinach, « Le temple d'el-Kala à Koptos », ASAE 11, 1911, pl. 4).

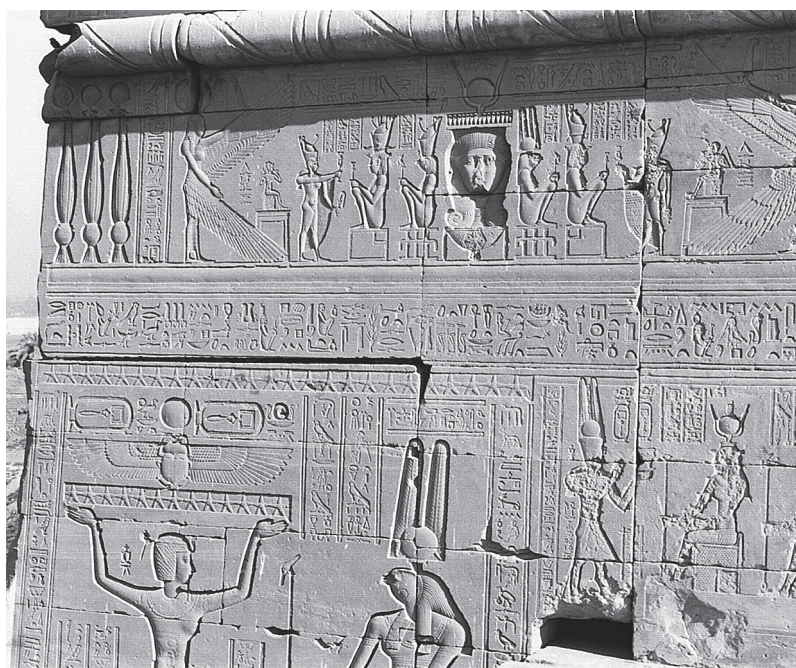
**Fig. 34.**  
Vue du joint et du vide au-dessus  
de la corniche (cliché A. Lecler).

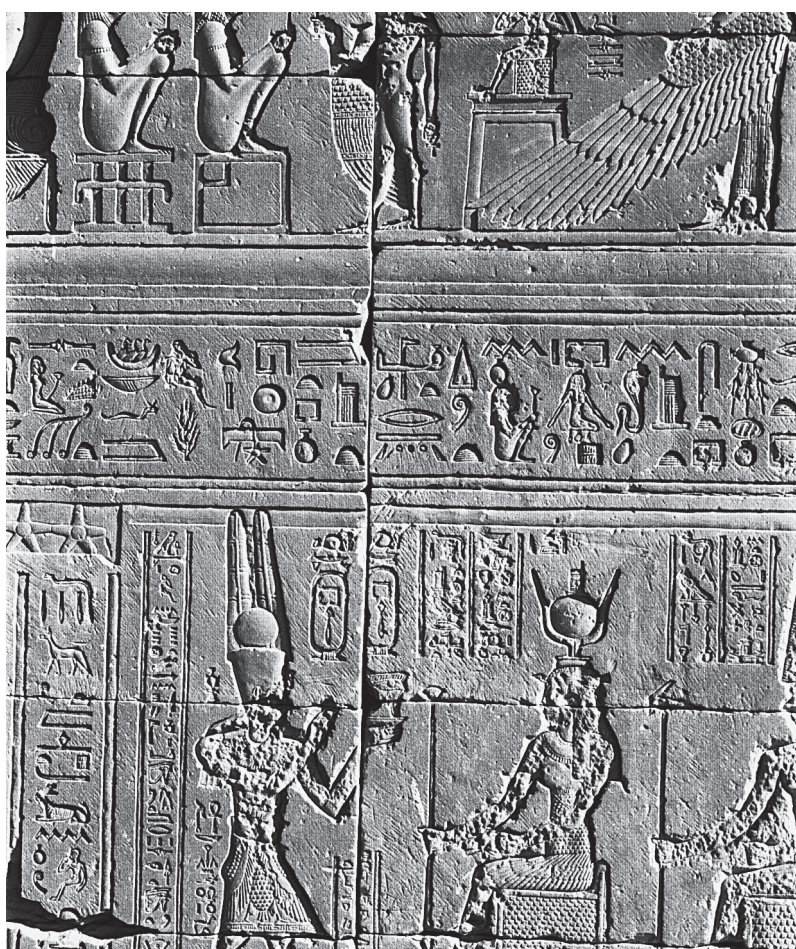
**Fig. 35.** Conséquences des tassements différentiels :  
décalage dans la continuité horizontale de l'épigraphie  
(cliché A. Lecler).
